船舶事故調査報告書

船種船名 ロールオン・ロールオフ貨物船 ちゅらしま
船舶番号 142147
総トン数 9,483トン

事故種類 作業員死亡
発生日時 平成31年1月20日 01時55分ごろ
発生場所 福岡県博多港香椎^{かしい}パークポート
博多港東防波堤灯台から真方位033° 2.6海里付近
(概位 北緯33° 39.4' 東経130° 24.9')

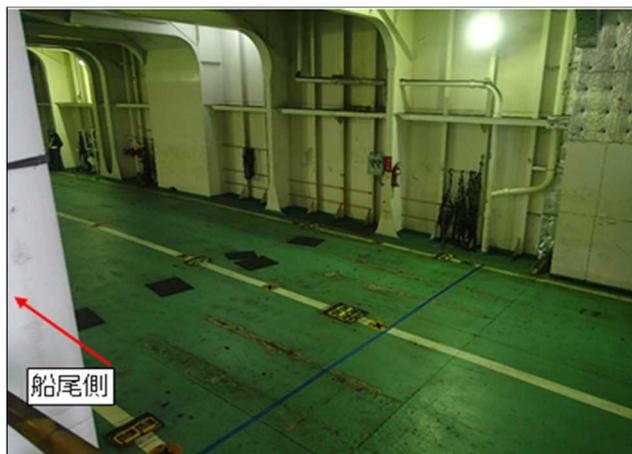
写真4 B甲板の状況 (現場調査時)

- (1) 本船は、5層の車両甲板から構成されており、上部の車両甲板から順にA甲板、B甲板、C甲板、D甲板及びTANK TOP甲板に分かれていた。
- (2) B甲板は、本事故当時、車両甲板の蛍光灯の照明により、コンテナシャーシの積み込み作業に支障のない明るさがあった。
- (3) B甲板の設備及び機器類に不具合又は故障はなかった。
- (4) 車両甲板には、コンテナシャーシの積み込み作業の目的で、緑色の甲板上に白色の車線が引かれていた。

2.5.2 から、B甲板は、本事故当時、蛍光灯の照明により、コンテナシャーシの積込み作業に支障のない明るさがあり、設備及び機器類に不具合又は故障はなかったものと考えられる。

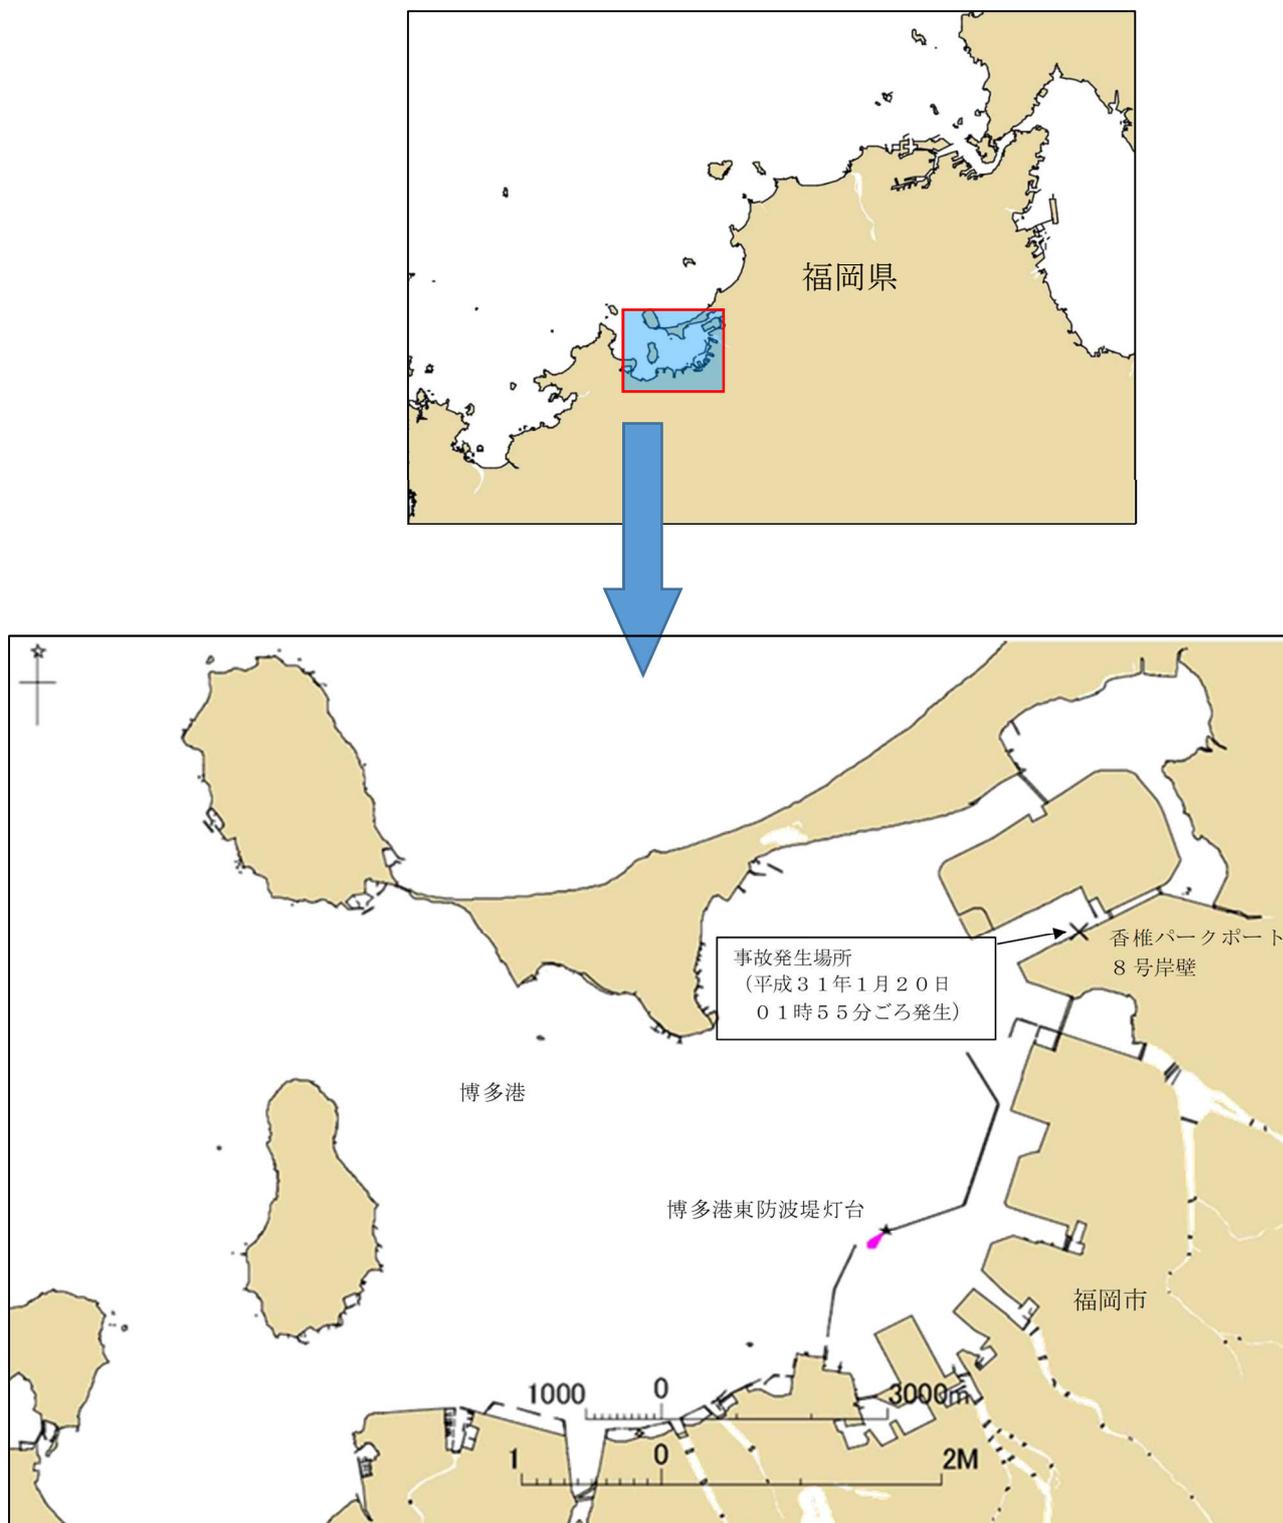
付図1 事故発生場所概略図

本事故の発生日時は、平成31年1月20日01時55分ごろであり、発生場所は、博多港の本件岸壁（着岸中の本船のB甲板）であった。
