船舶事故調査報告書

令和2年2月5日

運輸安全委員会（海事部会）議決

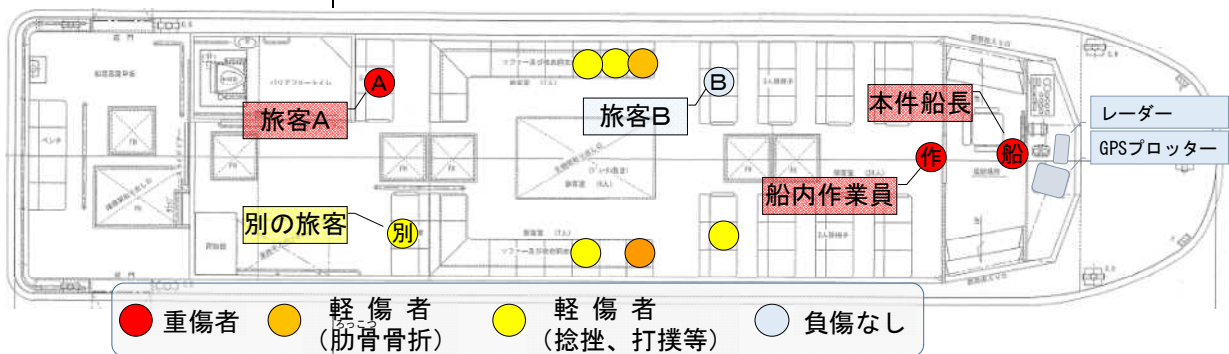
図4 乗船者の着席場所等

船内作業員は、乗船券の回収を終え、旅客室から操縦室に入る直前、衝突による衝撃で転倒した。

旅客室左舷側後部の椅子席に座っていた旅客(以下「旅客A」という。)は、衝突による衝撃で前方へ投げ出された。

旅客室左舷側中央部の椅子席に座っていた旅客(以下「旅客B」という。)は、頭部から流血して転倒していた船内作業員に声を掛けたところ、当初は船内作業員が痛いと言っていたが、直ぐに声が出なくなった様子を観察し、また、本件船長が呆然としており、放心状態であると思った。
