# 船舶事故調査報告書

船種船名 旅客船兼自動車渡船 ナッチャン<sup>ワールド</sup>World  
船舶番号 140725  
総トン数 10,549トン

事故種類 潜没死亡

発生日時 平成30年10月2日 15時10分ごろ

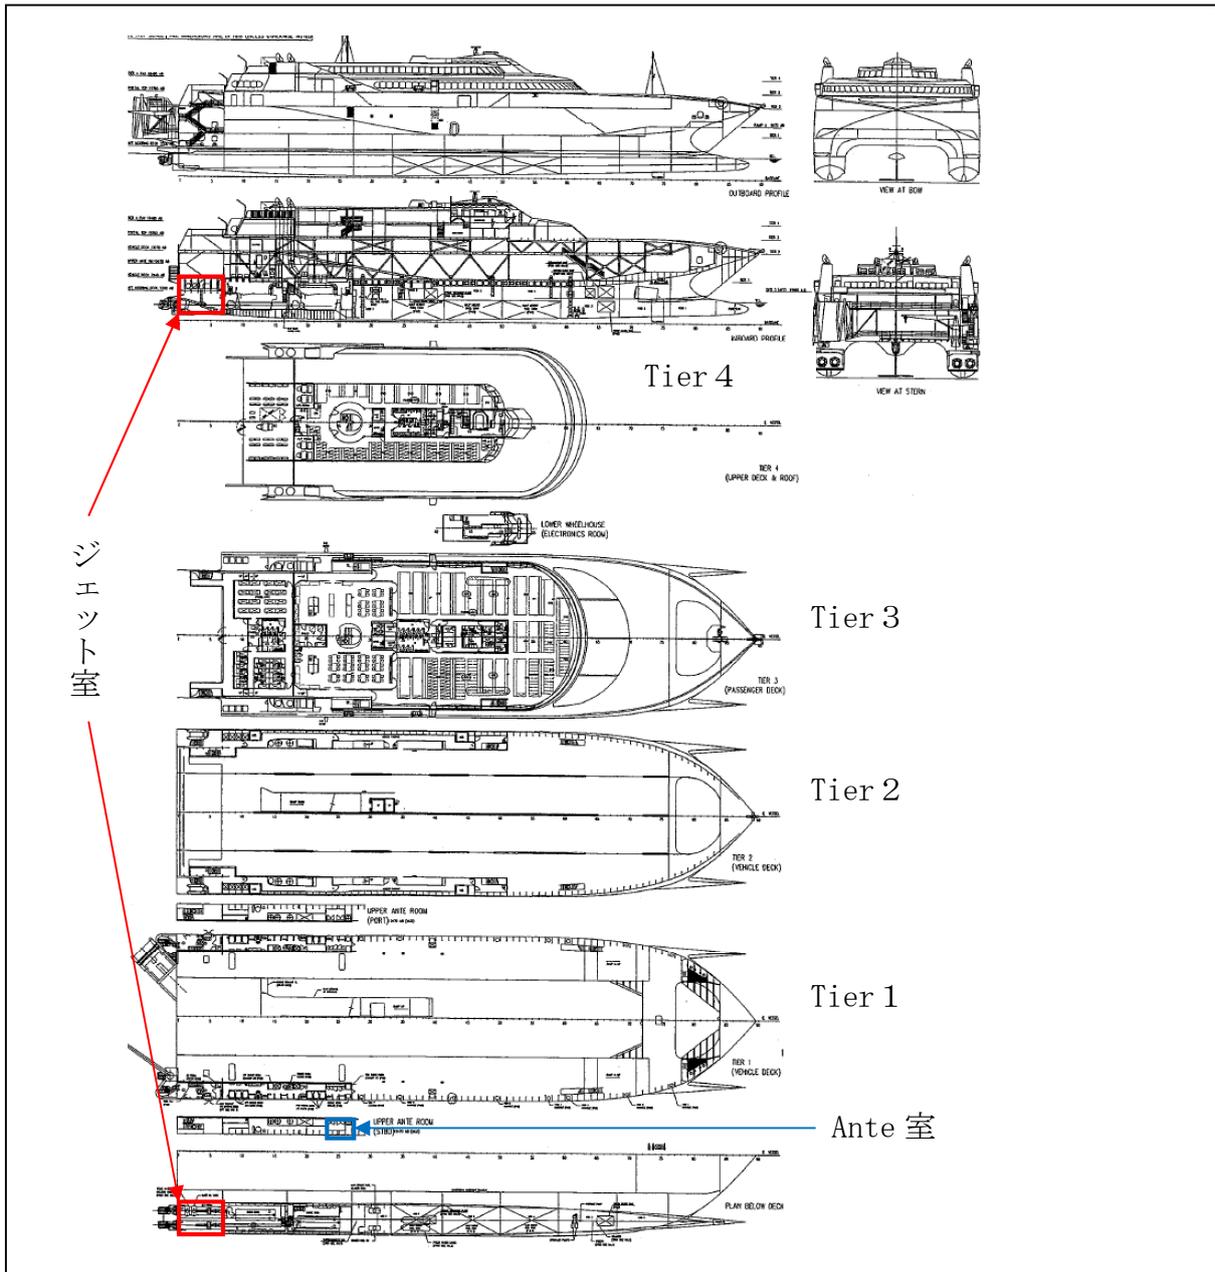
図6 本船の一般配置図

両舷船尾部の甲板にはキャプスタンを2台ずつ、両舷の船尾部海面付近にはウォータージェット推進器をそれぞれ2個ずつ、その船首方にはトリムタブ装置をそれぞれ1基ずつ備えており、右舷船尾部にはNo. 2後部電動油圧ポンプを始動する始動器盤等を備えたAnte室があり、両舷船尾部はジェット室となっていた。  
 アンテ  
 (図6参照)
