船舶事故調査報告書

令和2年1月29日

運輸安全委員会（海事専門部会）議決

事故種類	衝突
発生日時	平成30年10月10日 13時04分ごろ
発生場所	愛知県西尾市沖島南東方沖 毛無島灯台から真方位122° 893m付近 (概位 北緯34° 46.0′ 東経137° 09.0′)
事故の概要	プレジャーボート弁天丸は、北東進中、また、漁船第二義栄丸は、西進中、両船が衝突した。 第二義栄丸は、甲板員1人が負傷し、船外機下部の破損等を生じ、また、弁天丸は、右舷船首部の破口等を生じた。
事故調査の経過	平成30年10月16日、本事故の調査を担当する主管調査官（横浜事務所）ほか1人の地方事故調査官を指名した。 原因関係者から意見聴取を行った。
事実情報 船種船名、総トン数 船舶番号、船舶所有者等 L×B×D、船質 機関、出力、進水等	A プレジャーボート 弁天丸、5トン未満 242-22158 愛知、旭開発株式会社 9.95m (Lr) × 2.40m × 0.74m、FRP ディーゼル機関、213.3kW、平成9年5月 B 漁船 第二義栄丸、1.0トン AC3-48062 (漁船登録番号)、個人所有 7.65m (Lr) × 1.91m × 0.65m、FRP ガソリン機関 (船外機)、183.0kW、平成21年7月7日
乗組員等に関する情報	A 船長A 男性 73歳 二級小型船舶操縦士・特殊小型船舶操縦士・特定 免許登録日 昭和51年10月15日 免許証交付日 平成26年12月19日 (令和2年8月30日まで有効) B 船長B 男性 72歳 二級小型船舶操縦士・特殊小型船舶操縦士・特定 免許登録日 昭和50年8月29日 免許証交付日 平成30年4月12日 (令和6年3月5日まで有効)
死傷者等	A なし B 重傷 1人 (甲板員B)

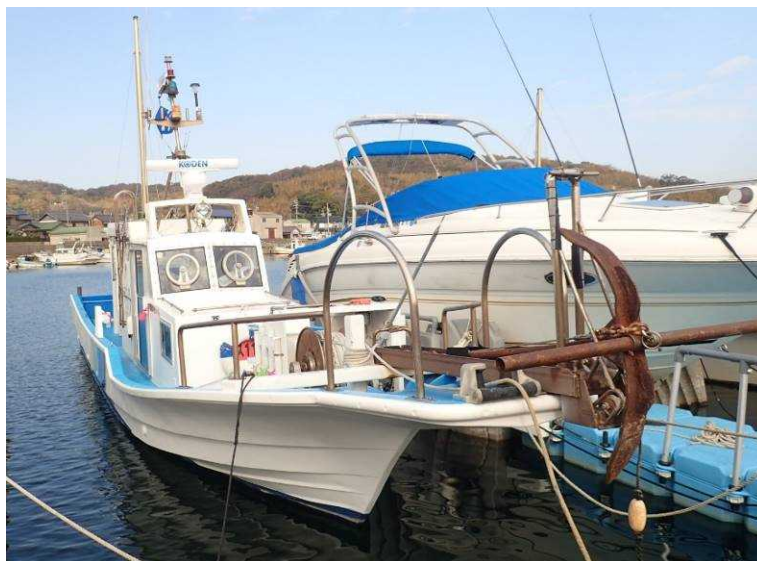
写真1 A船

<p>損傷</p>	<p>A 右舷船首部、船尾部外板等に破口及び亀裂を伴う擦過傷 B 船外機下部及び推進器翼に破損、右舷船底部、船首部外板等に亀裂を伴う擦過傷</p>
<p>気象・海象</p>	<p>気象：天気 晴れ、風向 東、風力 2、視界 良好 海象：海上 平穏、潮汐 下げ潮の末期</p>
<p>事故の経過</p>	<p>A 船は、船長Aが1人で乗り組み、知人である同乗者1人（以下「同乗者A」という。）を乗せ、釣りを終えて帰港する目的で、平成30年10月10日12時40分ごろ西尾市須崎港に向けて愛知県田原市伊川津漁港北西方沖の釣り場を出発した。</p> <p>A 船は、船長Aが操舵室右舷側の操縦席に腰を掛けて操船に当たり、同乗者Aが操舵室左舷側の椅子に腰を掛け、約18ノット（kn）の速力（対地速力、以下同じ。）で手動操舵により渥美湾を北東進した。</p> <p>船長Aは、13時01分ごろ右舷前方約500mにA船の船首方を左方に横切るB船を初めて認め、B船の通過を待つ目的で減速【速力不明】した後、間近となったB船が急に左転したのを認めたがどうすることもできず、13時04分ごろA船の右舷船首部及び右舷船尾部とB船の右舷船首部及び右舷船尾部とが衝突した。</p> <p>船長Aは、互いに船体の損傷状況等を確認し、B船が西尾市東幡豆港に向かって航行し始めたので、B船に伴走して東幡豆港に向かった。</p> <p>B 船は、船長Bが1人で乗り組み、甲板員1人（以下「甲板員B」という。）を乗せ、あさりの稚貝漁を終えて帰港する目的で、あさりの稚貝約400kgを積んで、10日12時45分ごろ西尾市寺津漁港に向けて愛知県豊橋市六条干潟西方沖の漁場を出発した。</p> <p>B 船は、船長Bが船体中央付近の操舵スタンドの前に立って操船し、甲板員Bが左舷船尾側で椅子に腰を掛け、約27knの速力で手動操舵により西進した。</p> <p>B 船は、船長Bが、吉良宮崎港沖防波堤東灯台（以下「本件灯台」という。）を船首目標にして西進中、左舷船首方至近にA船を認めたので、急に左舵一杯としたものの、13時04分ごろ右舷船首部及び右舷船尾部がA船の右舷船首部及び右舷船尾部に衝突した。</p> <p>船長Bは、甲板員Bが負傷しているのを認め、船体の損傷状況等を確認し、B船が自力で航行が可能であったので、最寄りの東幡豆港に向かい、同港の棧橋に着けた。</p> <p>船長Bは、係留後、近くを通行中の男性に119番通報を依頼し、甲板員Bは、来援した救急車により病院に搬送され、約6ヶ月の入院加療を要する頸髄損傷と診断された。</p> <p>（図1 参照）</p>
