# 船舶事故調査報告書

事故種類	乗組員負傷
発生日時	平成30年10月14日 23時30分ごろ
発生場所	北海道納沙布岬南南東方沖 (概位 北緯41°11.0′ 東経147°19.0′)
事故の概要	漁船第十一三笠丸は、航行中、航海士及び機関員が負傷した。
事故調査の経過	平成30年10月16日、本事故の調査を担当する主管調査官（横浜事務所）ほか1人の地方事故調査官を指名した。 原因関係者から意見聴取を行った。
事実情報 船種船名、総トン数 船舶番号、船舶所有者等 L×B×D、船質 機関、出力、進水等	漁船 第十一三笠丸、199トン IT1-507（漁船登録番号）、鎌田水産株式会社（A社） 46.36m×7.50m×3.40m、鋼 ディーゼル機関、1,471kW、平成28年6月
乗組員等に関する情報	船長 男性 47歳 四級海技士（航海） 免許年月日 平成9年1月9日 免状交付年月日 平成30年7月30日 免状有効期間満了日 令和5年9月23日 航海士A 男性 42歳 四級海技士（航海） 免許年月日 平成30年7月20日 免状交付年月日 平成30年7月20日 免状有効期間満了日 令和5年7月19日 機関員A 男性 52歳 海技免状等 なし
死傷者等	重傷 1人（航海士A）、軽傷 1人（機関員A）
損傷	なし
気象・海象	気象：天気 晴れ、風向 東北東、風力 2、視界 良好 海象：波向 東、波高 約1.0～2.0m
事故の経過	本船は、さんま棒受網漁に従事する網船で、船長、航海士A及び機関員Aほか16人が乗り組み、平成30年10月13日1時40分ごろ岩手県大船渡市大船渡港を出港し、操業と移動を繰り返

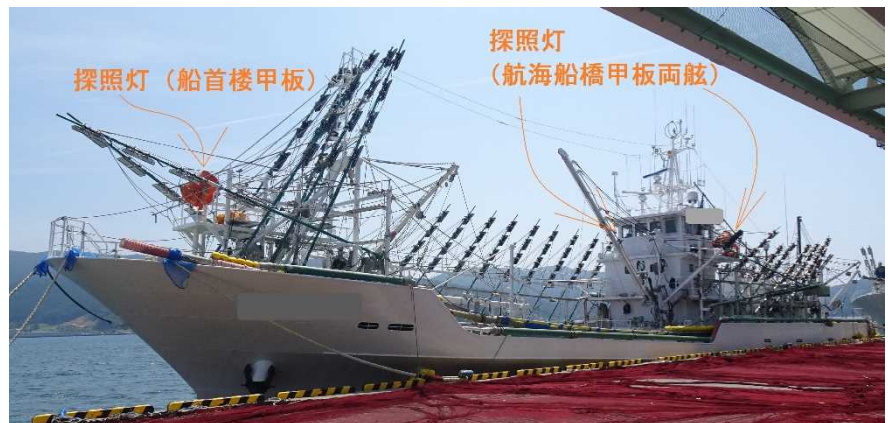
写真1 本船

本船は、縦揺れを繰り返し、時折海水が船首楼甲板に打ち込む状態で航行を続け、23時00分ごろ、納沙布岬南南東方沖約140海里(M)の漁場に到着し、乗組員が船首楼甲板及び航海船橋甲板両舷外側に常設している探照灯で海面を照らしてさんまの群れを探し始めた。(写真1参照)

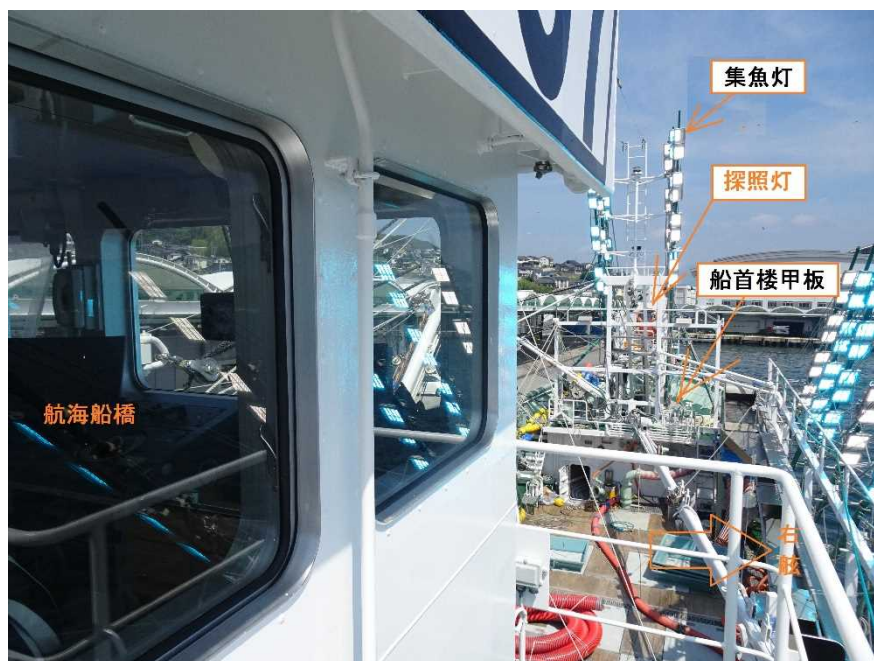
写真7 航海船橋甲板右舷外側から船首方を望む

船長は、航海船橋甲板右舷外側で探照灯を使って魚群を探していた甲板員から船首楼甲板に見えていた航海士Aと機関員Aの姿が見えなくなった旨の報告を受け、船首楼甲板の探照灯の台の上にいた乗組員2人に航海士A及び機関員Aを捜索させたところ、船首楼甲板上に負傷した様子で倒れている航海士A及び機関員Aが発見され、本事故の発生を知った。(写真7参照)
