船舶事故調査報告書

事故種類	衝突（鯨）
発生日時	平成31年4月23日 10時53分ごろ
発生場所	長崎県対馬市上島北方沖 三島灯台から真方位337° 9.4海里（M）付近 （概位 北緯34° 52.1′ 東経129° 22.1′）
事故の概要	旅客船ビートル二世 ^{にせい} は、北西進中、鯨類と衝突した。
事故調査の経過	平成31年4月24日、本事故の調査を担当する主管調査官（門司事務所）ほか1人の地方事故調査官を指名した。 原因関係者から意見聴取を行った。
事実情報 船種船名、総トン数 船舶番号、船舶所有者等 L×B×D、船質 機関、出力、進水等	旅客船 ビートル二世、164トン 132632、JR九州高速船株式会社（A社） 30.33m×8.53m×2.59m、軽合金 ガスタービン機関2基、5,589kW（合計）、平成2年11月14日 回転数毎分13,120、平成2年機関製造
乗組員等に関する情報	船長 男性 44歳 三級海技士（航海） 免許年月日 平成10年8月6日 免状交付年月日 平成30年7月30日 免状有効期間満了日 令和5年8月5日 機関長 男性 39歳 三級海技士（機関） 免許年月日 平成12年11月30日 免状交付年月日 平成27年10月15日 免状有効期間満了日 令和2年11月29日 航海士 男性 39歳 三級海技士（航海） 免許年月日 平成12年11月24日 免状交付年月日 平成26年11月4日 免状有効期間満了日 令和元年12月14日
死傷者等	なし

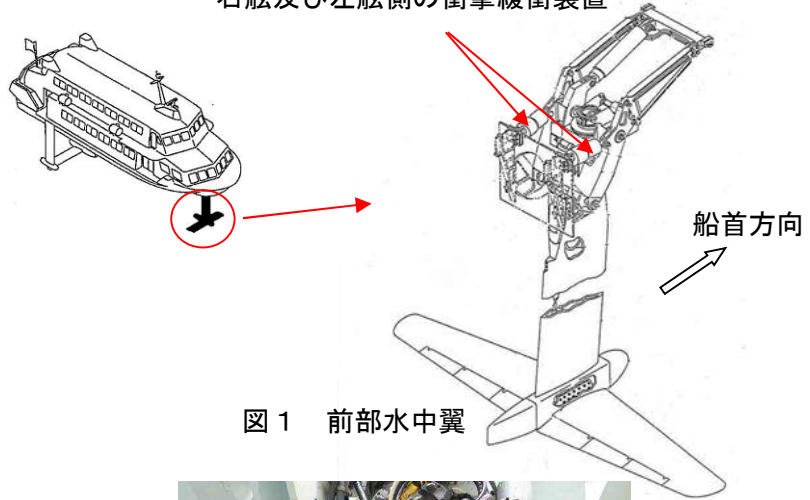
図1 前部水中翼

損傷	なし
気象・海象	気象：天気 曇り、風向 南東、風速 約5m/s、視程 約10km 海象：波高 約1.3m
事故の経過	<p>本船は、ジェットフォイル船（超高速全没翼型水中翼船）であり、船長、機関長及び航海士ほか5人（船員1人及び客室乗務員4人）が乗り組み、旅客84人を乗せ、平成31年4月23日08時30分ごろ大韓民国釜山港^{プサン}に向けて福岡県福岡市博多港を出港した。</p> <p>本船は、出港後、アンダーウォータースピーカー（鯨類が忌避する音を水中に発射する装置）を作動させ、船長が操舵室中央の右席で操舵を、機関長が左席で機関監視を、船員が左端席で見張りを、航海士が右端席で事務処理をしながら見張りを行い、対馬上島北方沖を約38ノット（kn）の速力（対地速力、以下同じ。）で北西進中、10時53分ごろ船体に衝撃を受けて船速が急激に低下した。</p> <p>船長は、本船が翼走状態（水中翼の揚力で船体を海面上に浮上させて航行する状態）から艇走状態（船体が海面に着水した状態で航行する状態）となり、速力が約10kn以下に下がったので、何かが前部水中翼に衝突したと思った。</p> <p>本船は、船長が、旅客等の負傷及び船体の損傷等の有無を確認し、本事故の発生をA社に連絡するとともに海上保安庁に通報した後、艇走して釜山港に入港した。</p> <p>本船は、本事故後、前部水中翼に取り付けられた衝撃緩衝装置がそれぞれ作動していた。（図1、写真1参照）</p>

右舷及び左舷側の衝撃緩衝装置
