船舶事故調査報告書

令和2年3月25日

運輸安全委員会（海事専門部会）議決

事故種類	陸上作業員負傷
発生日時	令和元年9月15日 18時45分ごろ
発生場所	大分県別府港 別府観光港東防波堤灯台から真方位335° 480m付近 (概位 北緯33° 18.2′ 東経131° 30.3′)
事故の概要	旅客フェリーさんふらわああいぼりは、離岸作業中、綱放し作業に当たっていた陸上作業員が負傷した。
事故調査の経過	令和元年10月3日、本事故の調査を担当する主管調査官（門司事務所）ほか1人の地方事故調査官を指名した。 原因関係者から意見聴取を行った。
事実情報 船種船名、総トン数 船舶番号、船舶所有者等 L×B×D、船質 機関、出力、進水等	旅客フェリー さんふらわああいぼり、9,245トン 135933、株式会社フェリーさんふらわあ（A社） 153.00m×25.00m×16.47m、鋼 ディーゼル機関2基、19,858kW（合計）、平成9年8月19日
乗組員等に関する情報	船長 男性 49歳 一級海技士（航海） 免許年月日 平成23年3月16日 免状交付年月日 平成28年6月6日 免状有効期間満了日 令和3年2月3日 作業員A 男性 72歳
死傷者等	重傷 1人（作業員A）
損傷	なし
気象・海象	気象：天気 晴れ、風向 北西、風速 約5m/s、視界 良好 海象：波高 約0.2m、潮汐 上げ潮の中央期、潮高 171cm (別府) 日没時刻：18時22分ごろ
事故の経過	本船は、船長及び二等航海士（以下「航海士A」という。）ほか23人が乗り組み、令和元年9月15日07時40分ごろ別府港に入港し、第3ふ頭岸壁に右舷着けして荷役作業を行った後、旅客561人を乗せ、車両51台、トラック33台及びバイク80台を積載して出港部署の体制となった。

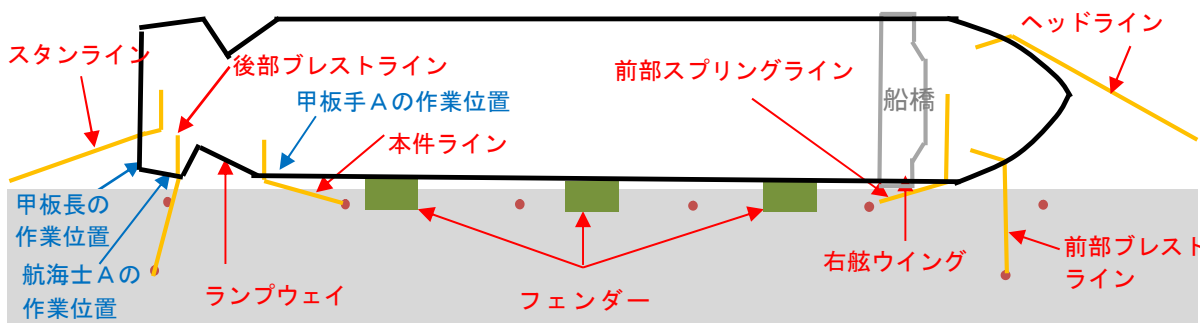
図1 本船の係留状況

本船は、ヘッドライン、前部プレストライン、前部スプリングライン、後部スプリングライン（以下「本件ライン」という。）、後部プレストライン及びスタンラインの各アイ（ロープの末端に形成されたリング状の部分）を岸壁のビットに係止していた。（図1参照）
