船舶事故調査報告書

令和2年3月25日
 運輸安全委員会（海事専門部会）議決
 委 員 佐藤 雄 二（部会長）
 委 員 田 村 兼 吉
 委 員 岡 本 満喜子

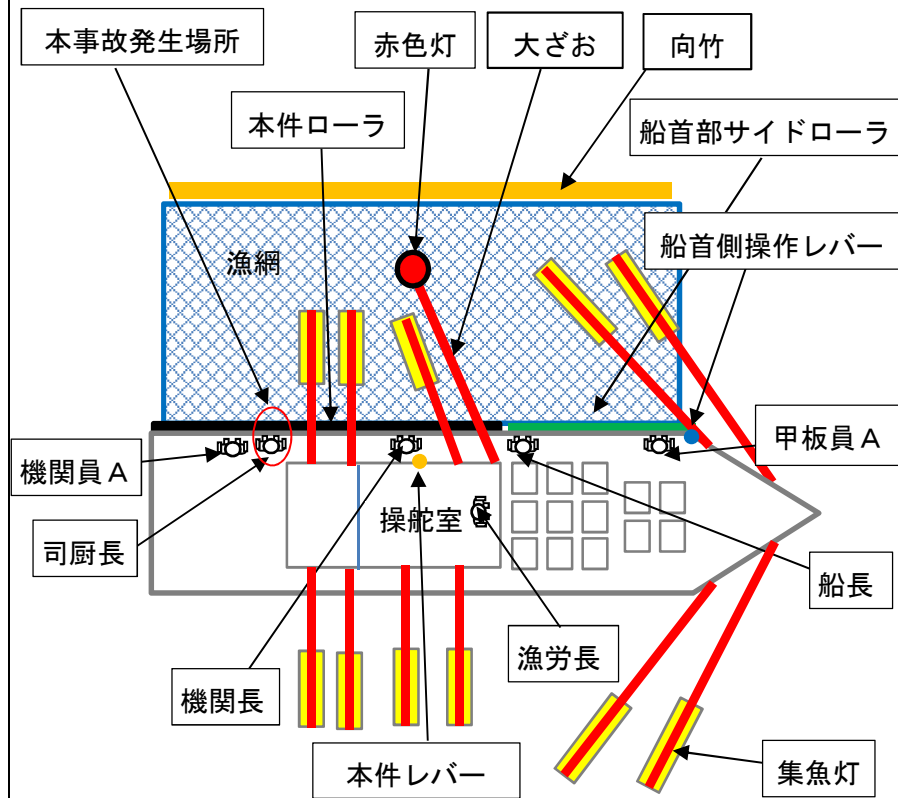
図1 乗組員配置状況図

船長は、本船の左舷舷縁の船首側及び船尾側にそれぞれ1つずつ設置された揚網機（円柱型合成ゴムを回転させて漁網を船内に取り込むサイドローラ）において、8人いる甲板員のうち1人（以下「甲板員 A」という。）を船首側のサイドローラの操作に当たらせ、機関長を船尾側のサイドローラ（以下「本件ローラ」という。）の操作レバー（以下「本件レバー」という。）の操作にそれぞれ当たらせていた。（図1参照）

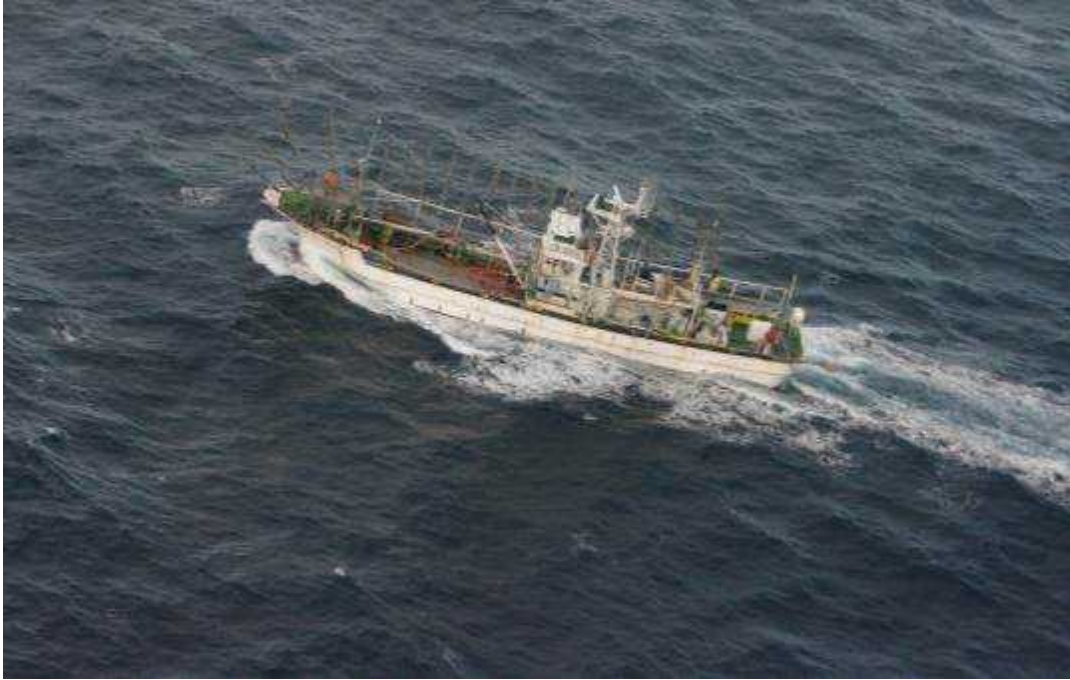
写真2 本事故発生場所

本船は、金華山東北東方沖において本件作業中、漁網が本件ローラに巻き付いて本件ローラの下側から船外に巻き出され始めた際、司厨長が、漁網を引き戻そうとして、腕を本件ローラの下側から伸ばして、船外に巻き出された漁網を手で掴んだことから、漁網と共に右手及び右腕が回転している本件ローラとの間に挟まれて、右腕が肩まで巻き込まれ、負傷し、その後死亡したものと考えられる。

<p>司厨長は、本件ローラを停止させない状態で、作業を続けることが度々あったことから、船外に巻き出された漁網を引き戻すつもりで、腕を本件ローラの下側から伸ばして、船外に巻き出された漁網を手で掴んで、強く引き戻すことで、漁網の巻付きを解こうとした可能性があると考えられるが、司厨長が本事故後に死亡したので、司厨長の意図を明らかにすることはできなかった。</p>
原因	<p>本事故は、夜間、本船が金華山東北東方沖において本件作業中、漁網が本件ローラに巻き付いて本件ローラの下側から船外に巻き出され始めた際、司厨長が、漁網を引き戻そうとして、腕を本件ローラの下側から伸ばして、船外に巻き出された漁網を手で掴んだため、漁網と共に右手及び右腕が回転している本件ローラとの間に挟まれて、負傷したことにより発生したものと考えられる。</p>
再発防止策	<p>今後の同種事故等の再発防止に役立つ事項として、次のことが考えられる。</p> <ul style="list-style-type: none"> ・ 船長は、揚網作業中、サイドローラに漁網が巻き付いたことを認めた場合、直ちに、本件ローラを停止させるよう乗組員への周知及び指導を徹底すること。 ・ 乗組員は、揚網作業中、サイドローラに漁網が巻き付いたことを認めた場合、直ちに、サイドローラの操作員と連絡を密に取り、同サイドローラを停止してから漁網を外すこと。 ・ 船舶所有者は、サイドローラによる揚網作業において、揚収中の網とサイドローラとの間に手を挟む危険があるので、網の固定専用の機器やサイドローラの緊急停止装置を導入することが望ましい。
