船舶事故調査報告書

事故種類	沈没																
発生日時	令和元年9月9日 02時30分ごろ																
発生場所	京浜港横浜第1区の企業専用浮棧橋 横浜貯木場防波堤灯台から真方位277°920m付近 （概位 北緯35°26.8′ 東経139°39.1′）																
事故の概要	旅客船シーバス3は、係留中、沈没した。 シーバス3は、主機の濡損等を生じた。																
事故調査の経過	令和元年9月10日、本事故の調査を担当する主管調査官（横浜事務所）を指名した。 なお、後日、1人の地方事故調査官を新たに指名した。 原因関係者から意見聴取を行った。																
事実情報 船種船名、総トン数 船舶番号、船舶所有者等 L×B×D、船質 機関、出力、進水等	旅客船 シーバス3、42トン 129752、藤木企業株式会社、株式会社ポートサービス（船舶借入人、A社） 21.01m (Lr) × 5.00m × 1.93m、鋼 ディーゼル機関、257kW、昭和62年10月																
乗組員等に関する情報	船長 男性 41歳 四級海技士（航海） 免許年月日 平成11年4月6日 免状交付年月日 平成30年10月17日 免状有効期間満了日 令和6年4月5日																
死傷者等	なし																
損傷	主機等に濡損、船首船底部に擦過傷及び凹損等（全損）																
気象・海象	気象：天気 雨、風向 西北西、風速 約28.7m/s（最大瞬間）、 視程 約200m 海象：波高 約2～3m (1) 気象観測値 本事故現場の南南東方約620mに位置する横浜地方気象台における気象観測値は、次のとおりであった。

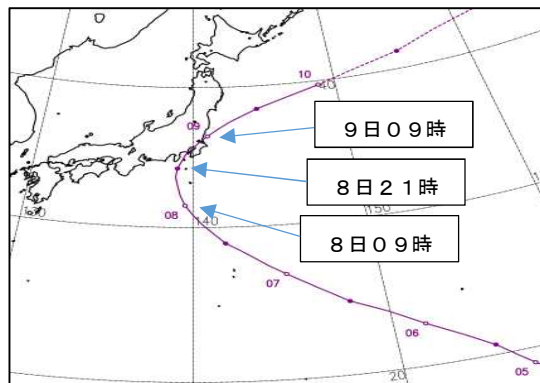
図1 台風第15号の経路図

9月5日に南鳥島近海で発生した台風第15号は、小笠原近海を北西に進み、8日には次第に進路を北よりに変え伊豆諸島北部を北北東に進んだ。9日3時前には非常に強い勢力で三浦半島付近を通過、9日5時前に強い勢力で千葉市付近に上陸後、関東地方を北東に進んだ。(図1参照)

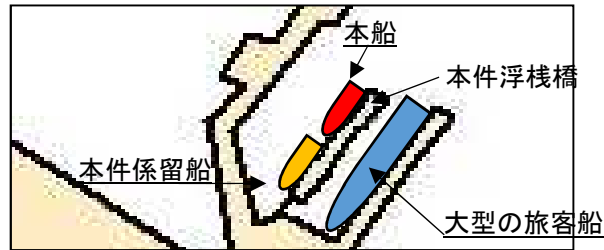
図3 本船、本件係留船等の係留場所概略図

A社の本船と同型の旅客船（以下「本件係留船」という。）は、乗組員1人が停泊当直に当たり、本船の船首側に係留していた。（図3参照）

本船は、風及び波による激しい船体動揺により、本件浮棧橋のビットにつなぎ止めていた12本の係留索が船尾から順に全て破断し、本件係留船に向けて圧流され、船首部が本件係留船の船尾部に乗り揚げた本船の船尾部が没水し、しばらくその状態が続いた後、02時30分ごろ船尾部から沈没した。
