船舶事故調査報告書

令和2年6月3日
 運輸安全委員会（海事専門部会）議決
 委員 佐藤 雄二（部会長）
 委員 田村 兼吉
 委員 岡本 満喜子

事故種類	衝突（棧橋）
発生日時	令和元年9月9日 04時00分ごろ
発生場所	京浜港横浜第1区の企業専用棧橋 横浜貯木場防波堤灯台から真方位275°930m付近 （概位 北緯35°26.8′ 東経139°39.1′）
事故の概要	旅客船シーバス5は、係留索が破断して漂流し、棧橋に衝突した。シーバス5は、船首部外板の凹損等を生じ、また、棧橋は、コンクリート部に擦過傷を生じた。
事故調査の経過	令和元年9月10日、本事故の調査を担当する主管調査官（横浜事務所）を指名した。 なお、後日、1人の地方事故調査官を新たに指名した。 原因関係者から意見聴取を行った。
事実情報 船種船名、総トン数 船舶番号、船舶所有者等 L×B×D、船質 機関、出力、進水等	旅客船 シーバス5、46トン 131098、株式会社ポートサービス（A社） 22.51m（Lr）×5.00m×1.93m、鋼 ディーゼル機関、257kW、昭和64年1月
乗組員等に関する情報	機関長 男性 47歳 四級海技士（機関） 免許年月日 平成7年11月16日 免状交付年月日 平成29年2月2日 免状有効期間満了日 令和4年6月3日
死傷者等	なし
損傷	本船 船首部外板及び船尾部外板に凹損及び擦過傷、船首部ハンドレールに曲損等 棧橋 コンクリート部に擦過傷
気象・海象	気象：天気 雨、風向 西北西、風速 約32.0m/s（最大瞬間）、 視程 約200m 海象：波高 約2～3m (1) 気象観測値 本事故現場の南南東方約620mに位置する横浜地方気象台における気象観測値は、次のとおりであった。

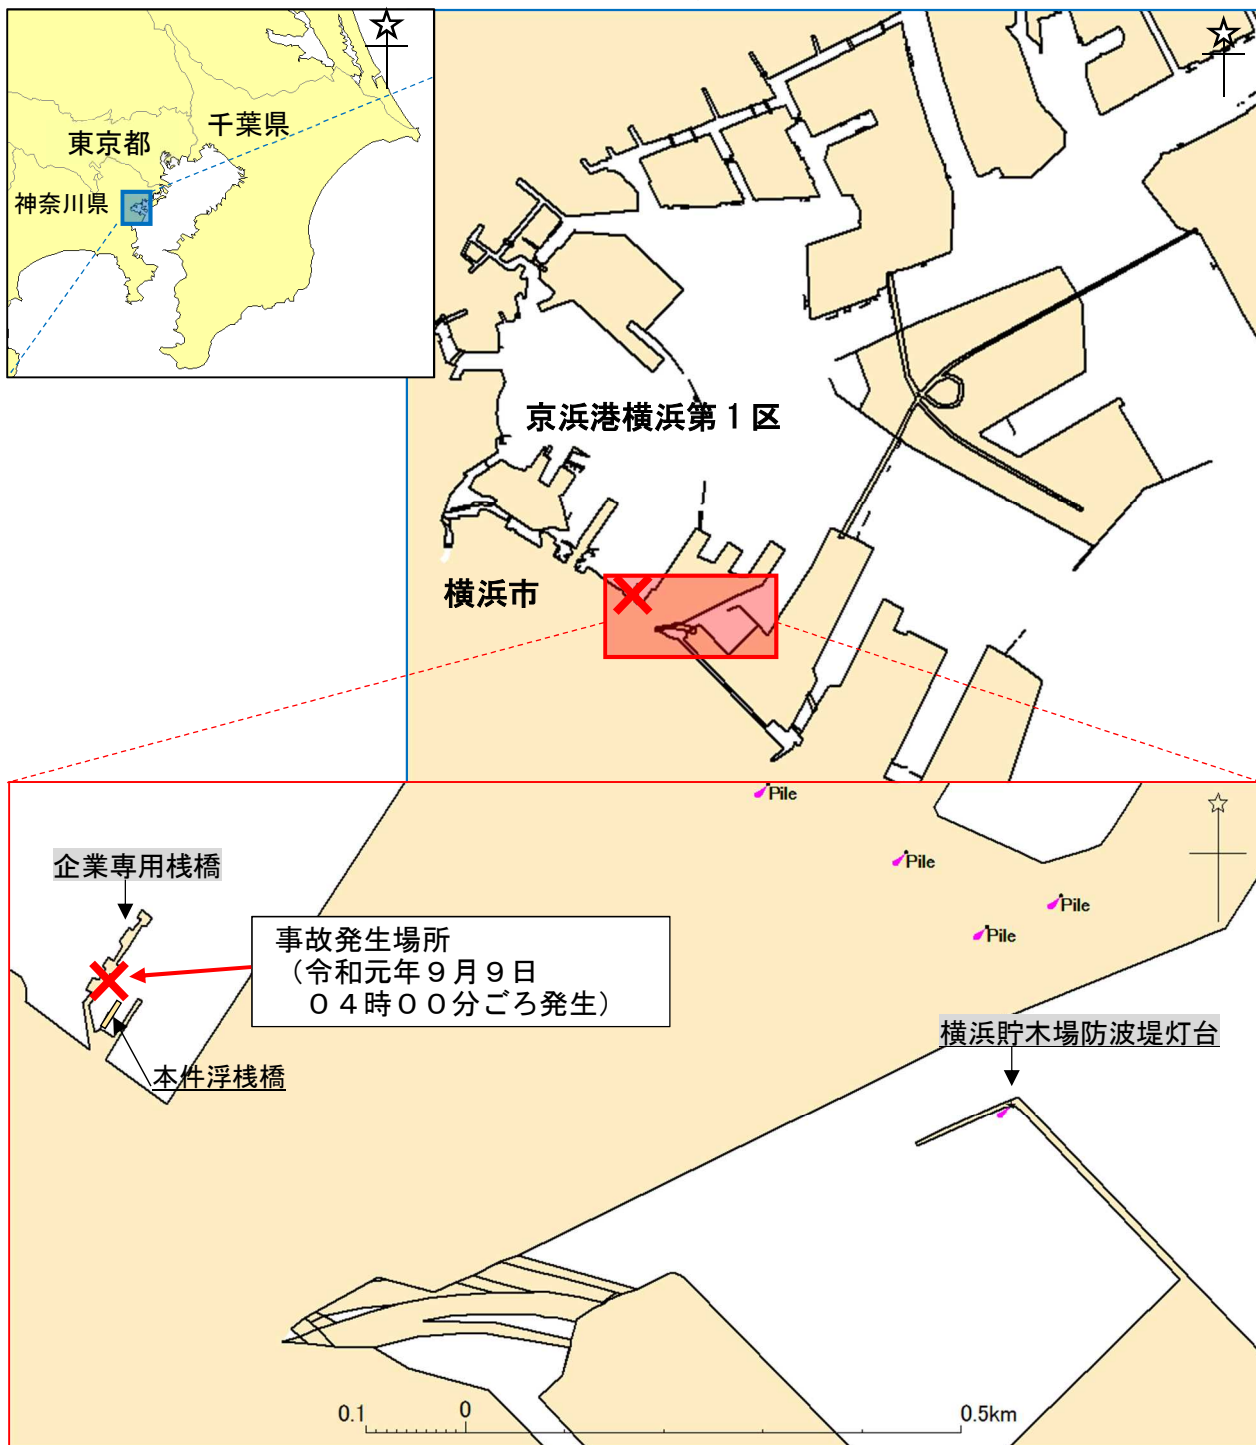
付図1 事故発生場所概略図

本船は、風及び波による激しい船体動揺により、ビットにつなぎ止めていた10本の係留索が船尾から順に全て破断し、北北東風により本件浮棧橋の南南西端に押し付けられた状態となり、その後、風向きが西寄りに変わり、北北東方に向けて圧流され、04時00分ごろ隣接する企業専用棧橋に衝突した。
