# 船舶事故調査報告書

令和2年5月27日

運輸安全委員会（海事専門部会）議決

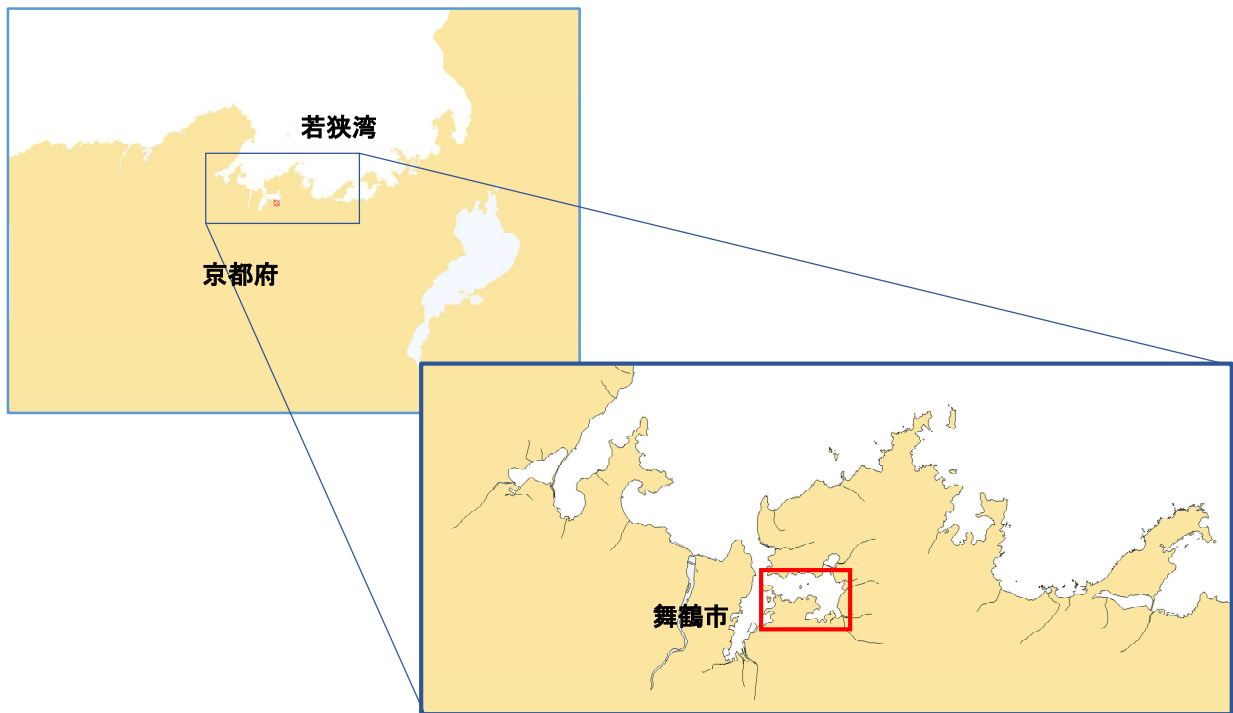
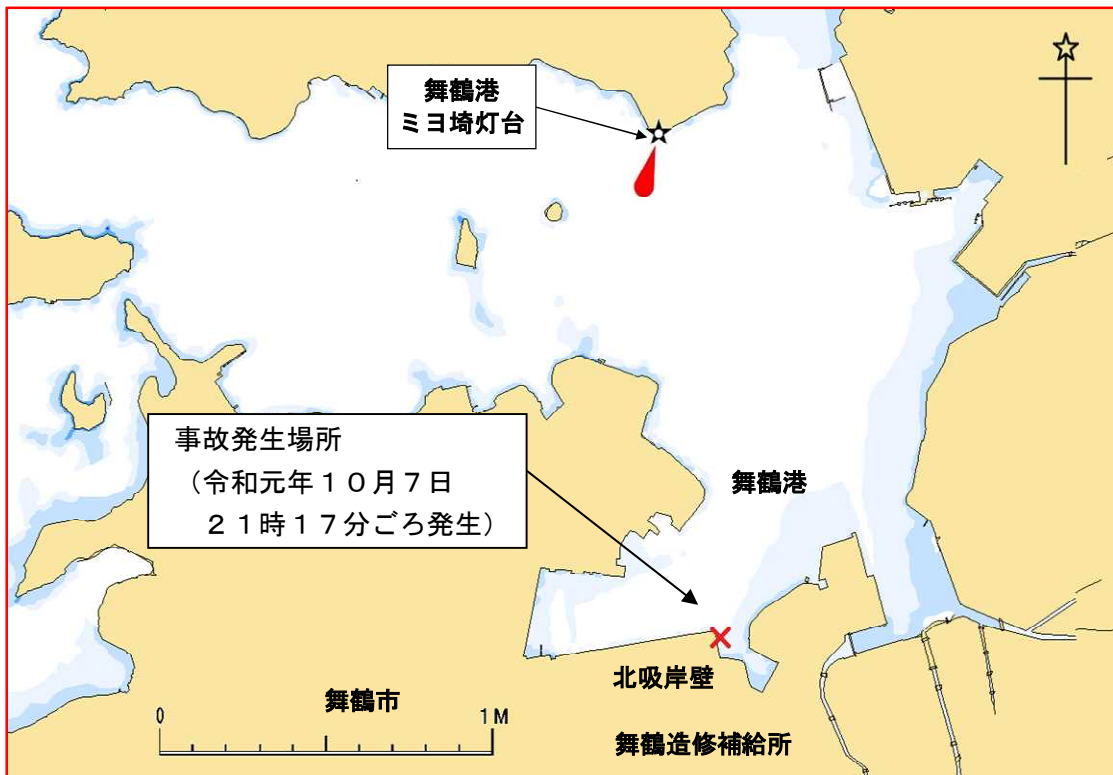
付図1 事故発生場所概略図

事故種類	火災
発生日時	令和元年10月7日 21時17分ごろ
発生場所	京都府舞鶴市舞鶴港第2区 舞鶴港ミヨ埼灯台から真方位173° 1.5海里（M）付近 （概位 北緯35° 28.7′ 東経135° 23.0′）
事故の概要	多用途支援艦ひうちは、停泊中、火災が発生した。 ひうちは、油圧機器室の鋼製昇降階段等に焼損を生じた。
事故調査の経過	令和元年10月8日、本事故の調査を担当する主管調査官（神戸事務所）ほか1人の地方事故調査官を指名した。 原因関係者から意見聴取を行った。
事実情報 船種船名、総トン数 船舶番号、船舶所有者等 L×B×D、船質 機関、出力、進水等	多用途支援艦 ひうち、980トン（基準排水量） 4301（艦船国籍証書の番号）、防衛省 65.0m×12.0m×5.8m、鋼 ディーゼル機関2基、3,677.5kW（合計）、平成13年9月4日
乗組員等に関する情報	艦長 男性 54歳 運航1級（防衛省基準）
死傷者等	なし
損傷	油圧機器室の鋼製昇降階段等に焼損
気象・海象	気象：天気 晴れ、風向 北、風力 2、視界 良好 海象：海上 平穏
事故の経過	本艦は、艦長ほか45人が乗り組み、舞鶴港海上自衛隊舞鶴造修補給所北吸岸壁 <small>きたすい</small> において停泊中、令和元年10月7日21時17分ごろ監視制御室の火災受信機及び応急監視制御盤のそれぞれに油圧機器室での火災発生を伝える音響警報が吹鳴するとともに区画ランプが表示された。 本艦は、当時、艦員10人が在艦しており、‘監視制御室で当直していた艦員’（以下「艦員A」という。）が、火災の発生を知り、直ちに当直士官に報告した後、油圧機器室の通風を遮断した。 当直士官は、「防火部署」を発令し、艦員A及び‘右舷舷門で当直していた艦員’（以下「艦員B」という。）に循環式酸素呼吸器（OBA）の装着を指示し、当直警衛海曹（以下「艦員C」という。）と共

本艦は、本件集積所での延焼範囲が極めて限られており、鋼製昇降階段の裏面塗装を焼損したのみであったことを確認し、消火作業中に散水した海水が油圧機器室船尾の壁に配置してあったえい航装置の始動器盤等に降り掛かったため、同始動器前面に設置された配線用遮断器（AQB）に濡れ損等を生じたことが分かり、後日、担当艦員により修理が行われた。

<p>いた生活ゴミの中の調理油を含んだ紙が蓄熱して発火したため、周辺の可燃物に延焼した可能性があると考えられる。</p>
<p><b>再発防止策</b></p>	<p>本艦は、同種事故等の再発防止策として、次のことを行った。</p> <ul style="list-style-type: none"> <li>・ ゴミ集積所の場所を後部上甲板に移した。</li> <li>・ 油脂類が付着したウエス等（作業ゴミ）は、金属製の蓋付き缶の中に保管するよう徹底した。</li> <li>・ 調理等で油が付着した紙類は水でぬらした後に捨て、自然発火を防止することとした。</li> </ul> <p>今後の同種事故等の再発防止に役立つ事項として、次のことが考えられる。</p> <ul style="list-style-type: none"> <li>・ 船内で発生した油分、塗料、酸化性薬品等を含んだ各種廃棄物が酸化した場合、自然発火する可能性があることを認識し、船上に集積することなく焼却する等、速やかに処分すること。もし船上設備の関係上で集積する場合は、水を十分に入れた容器に廃棄物を沈めて蓋をし、水が蒸発しないように注意すること。</li> <li>・ 廃棄物の集積所は、室内ではなく直射日光を遮った暴露甲板等の風通しの良い空間に設けることが望ましいが、もし室内に設ける必要がある場合は、集積所を換気（供給）ダクト至近に設ける等、廃棄物の内部に蓄熱させない工夫を行うこと。</li> </ul>
