船舶事故調査報告書

事故種類	衝突
発生日時	令和元年12月31日 04時15分ごろ
発生場所	高知県高知市高知港 高知港口防波堤灯台から真方位028°560m付近 （概位 北緯33°30.3′ 東経133°35.1′）
事故の概要	プレジャーボート ^{めぐみ} 恵丸は、南西進中、また、プレジャーボート ^{とし} 利丸は、錨泊中、両船が衝突した。 恵丸は船首船底部外板に塗膜の剥離を生じ、また、利丸は右舷船尾部外板の亀裂等を生じた。
事故調査の経過	令和2年1月7日、本事故の調査を担当する主管調査官（神戸事務所）ほか1人の地方事故調査官を指名した。 原因関係者から意見聴取を行った。
事実情報 船種船名、総トン数 船舶番号、船舶所有者等 L×B×D、船質 機関、出力、進水等	A プレジャーボート 恵丸、2.5トン 280-45520高知、個人所有 7.65m(Lr)×2.28m×0.97m、FRP ディーゼル機関、95.60kW、平成8年3月 B プレジャーボート 利丸、5トン未満 282-5934高知、個人所有 5.13m(Lr)×1.30m×0.43m、FRP ガソリン機関、7.3kW、昭和55年1月
乗組員等に関する情報	A 船長A 男性 64歳 一級小型船舶操縦士・特殊小型船舶操縦士・特定 免許登録日 平成11年10月21日 免許証交付日 令和元年7月3日 （令和6年10月20日まで有効） B 船長B 男性 73歳 二級小型船舶操縦士 免許登録日 平成23年10月6日 免許証交付日 平成28年9月6日 （令和3年10月5日まで有効）
死傷者等	なし
損傷	A 船首船底部外板に塗膜の剥離

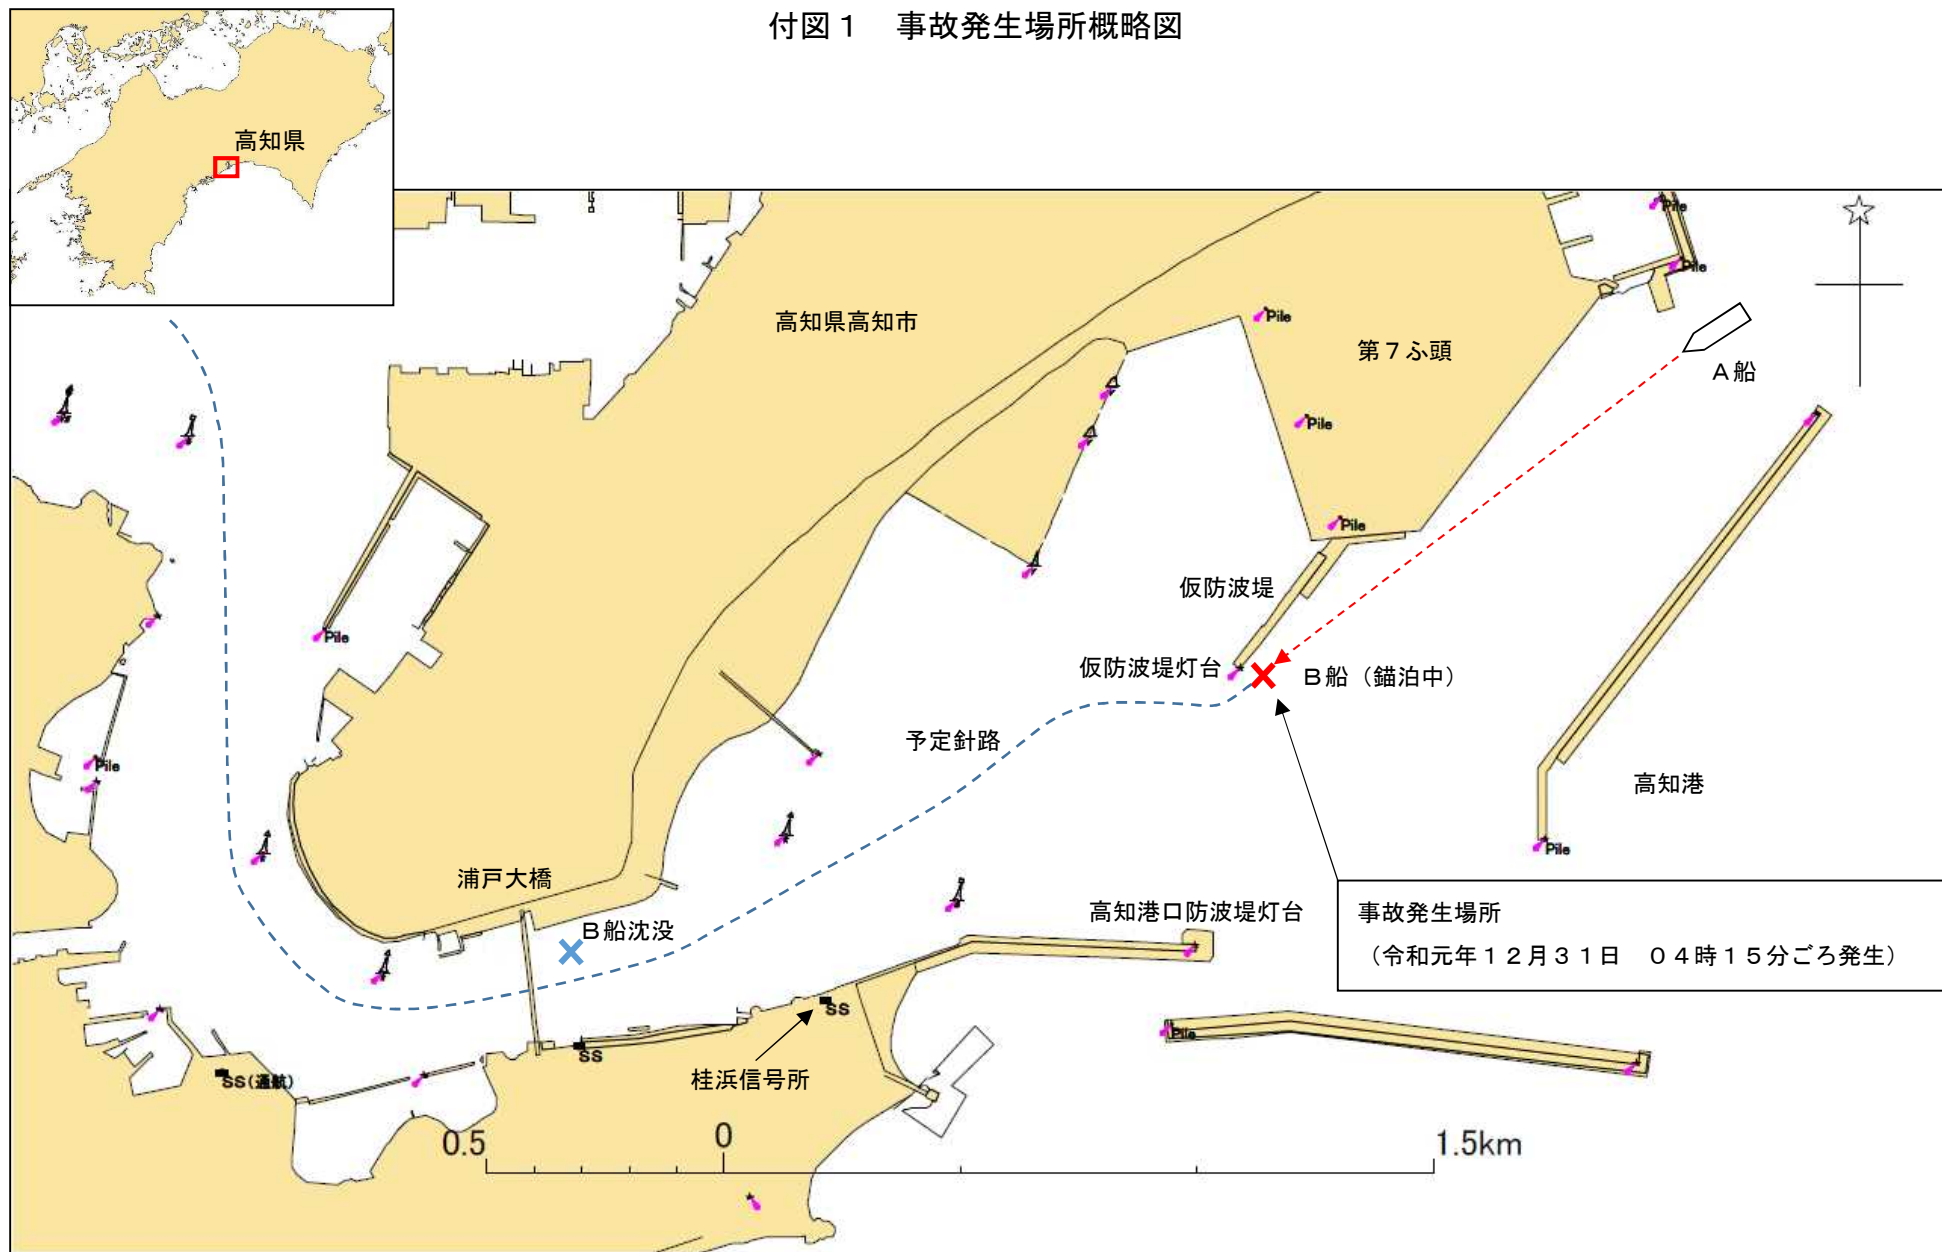
付図1 事故発生場所概略図

<p>衝突の危険を感じ、左舷後方から海中に飛び込んだ直後、A船の船首部とB船の右舷船尾部とが衝突した。</p> <p>B船は、後日、船長Bが手配した業者によって陸揚げされた。</p> <p>(付図1 事故発生場所概略図 参照)</p>
その他の事項	<p>船長Aは、発進時に前方を見た際、白色の明かりが視界に入っていたものの、桂浜信号所付近の駐車場の明かりであると思い込んだのかもしれないと本事故後に思った。</p> <p>B船は、本事故当時、船体中央甲板右舷側に白色全周灯及び両色灯を取り付けたマストを備え、白色全周灯の甲板上からの高さは約180cmであり、白色全周灯に不具合はなかった。</p> <p>B船は、汽笛等の音響信号設備がなかった。</p> <p>船長Bは、国土交通省の型式承認を受けた固型式の救命胴衣を着用していた。</p>
分析 乗組員等の関与 船体・機関等の関与 気象・海象等の関与 判明した事項の解析	<p>A あり、B あり</p> <p>A なし、B なし</p> <p>A なし、B なし</p> <p>A船は、高知港において南西進中、船長Aが、発進時に前方を見たところ、B船の白色全周灯が視界に入っていたものの、桂浜信号所付近の駐車場の明かりであると思い込み、前路に航行の支障となる他船はいないと思い、船首目標である桂浜信号所の灯光及び変針予定場所付近の仮防波堤灯台の灯光に意識を向けて航行していたことから、前路で錨泊中のB船に気付かず、B船と衝突したものと考えられる。</p> <p>船長Aは、桂浜信号所の灯光を船首目標としたこと及び仮防波堤灯台が右舷側に並んだ辺りで右舵を取るつもりであったことから、正船首方の桂浜信号所の灯光及び右舷船首方の仮防波堤灯台の灯光に意識を向けて航行していたものと考えられる。</p> <p>B船は、高知港において船首を北西方に向けて錨泊中、船長Bが、右舷方から接近するA船の灯火を認めた際、ふだん知人の船が近づいてきて釣果を聞きにくることがあり、知人の船かもしれないと思い、至近に接近するまでA船の動静を見続けていたことから、衝突を避けるための措置をとることができず、A船と衝突したものと考えられる。</p>
