# 船舶事故調査報告書

令和2年6月3日

運輸安全委員会（海事専門部会）議決

事故種類	乗組員負傷
発生日時	平成31年2月22日 09時05分ごろ
発生場所	長崎県新上五島町奈良尾港 奈良尾港小奈良尾北防波堤灯台から真方位193° 200m付近 (概位 北緯32° 50.7′ 東経129° 03.7′)
事故の概要	旅客フェリー万葉は、係船作業中、乗組員1人が負傷した。
事故調査の経過	平成31年3月22日、本事故の調査を担当する主管調査官（長崎事務所）ほか1人の地方事故調査官を指名した。 原因関係者から意見聴取を行った。
事実情報 船種船名、総トン数 船舶番号、船舶所有者等 L×B×D、船質 機関、出力、進水等	旅客フェリー 万葉、1,553トン 141350、九州商船株式会社（A社） 86.50m×14.50m×10.40m、鋼 ディーゼル機関2基、5,884kW（合計）、平成22年11月19日
乗組員等に関する情報	船長 男性 58歳 二級海技士（航海） 免許年月日 昭和60年6月20日 免状交付年月日 平成27年3月17日 免状有効期間満了日 令和2年6月19日 航海士A 男性 31歳 四級海技士（航海）（履歴限定） 免許年月日 平成26年11月28日 免状交付年月日 平成26年11月28日 免状有効期間満了日 令和元年11月27日 甲板員A 男性 30歳
死傷者等	重傷 1人（甲板員A）
損傷	なし
気象・海象	気象：天気 曇り、風向 北東、風力 2、視界 良好 海象：海上 平穏、潮汐 上げ潮の末期
事故の経過	本船は、船長、航海士A及び甲板員Aほか9人が乗り組み、旅客87人を乗せ、車両27台を積載し、平成31年2月22日08時00分ごろ奈良尾港に向けて長崎県五島市福江港を定時出港した。

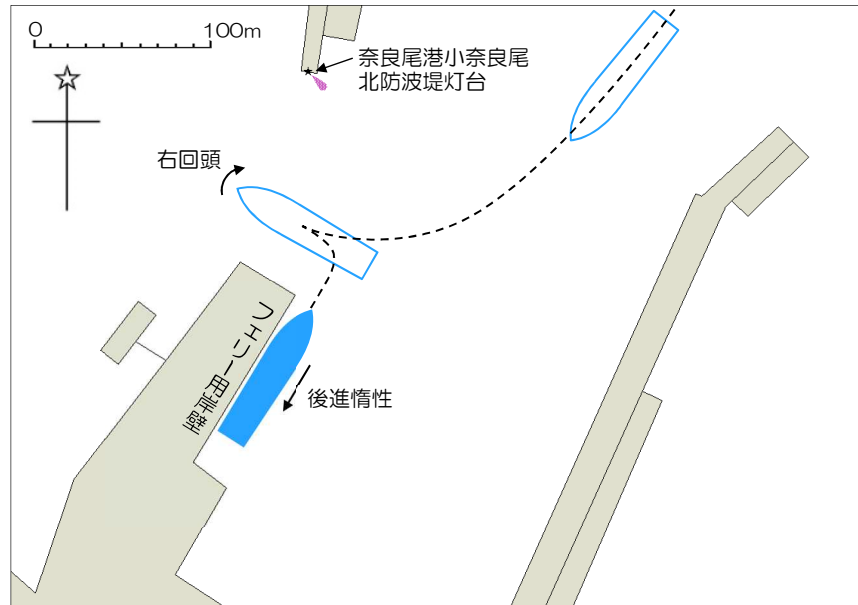
図1 奈良尾港における着岸操船の状況 (概略図)

本船は、奈良尾港内に入ると、船長が、出船左舷着けでの着岸となるようにフェリー用岸壁の手前でバウスラストを使用して右回頭した後、後進して主機を停止し、船首を北東方に向けて同岸壁と平行に惰性で後進した。(図1参照)

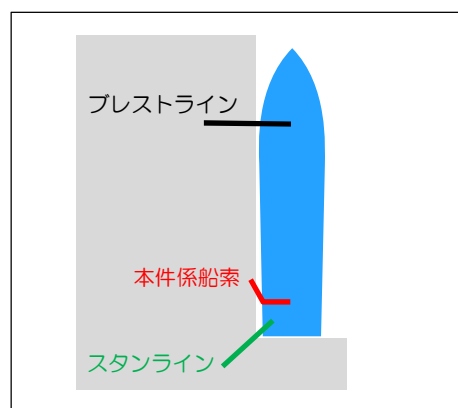
図2 奈良尾港着岸時の係船索の状況 (概略図)

本船は、ふだん、奈良尾港では、船首部にプレストライン、船尾部にスプリングライン (以下「本件係船索」という。) 及びスタンラインを使用して係船しており、初めに本件係船索を岸壁に送って係船柱に掛け、緊張した状態の本件係船索を係船機で徐々に繰り出しながら後進惰性を制御して所定の位置に着岸していた。(図2参照)
