船舶事故調査報告書

事故種類	乗組員死亡
発生日時	不明（令和元年11月27日 08時10分ごろ船長の家族が船長から素潜り漁に行く旨を聞いて自宅を出た以降の出港時刻～22時33分ごろの間）
発生場所	不明（沖縄県金武町金武岬周辺）
事故の概要	漁船つばさ丸は、素潜り漁の準備作業中、船長が落水して溺死した。
事故調査の経過	令和元年12月2日、本事故の調査を担当する主管調査官（那覇事務所）ほか1人の地方事故調査官を指名した。 原因関係者からの意見聴取は、本人が本事故で死亡したため、行わなかった。
事実情報 船種船名、総トン数 船舶番号、船舶所有者等 L×B×D、船質 機関、出力、進水等	漁船 つばさ丸、0.7トン ON3-590050（漁船登録番号）、個人所有 5.58m（Lr）×1.65m×0.70m、FRP ガソリン機関（船外機）、36.80kW、昭和53年10月30日 第296-24736号（船舶検査済票の番号）
乗組員等に関する情報	船長 男性 62歳 二級小型船舶操縦士・特殊小型船舶操縦士・特定 免許登録日 昭和57年8月17日 免許証交付日 平成28年12月16日 （令和2年10月18日まで有効）
死傷者等	死亡 1人（船長）
損傷	なし
気象・海象	気象：天気 曇り、風向 北北西、風力 3、視界 良好 海象：海上 平穏、潮汐 下げ潮の末期
事故の経過	本船は、令和元年11月27日08時10分ごろ船長の家族が船長から素潜り漁に行く旨を聞いて自宅を出た後、船長が1人で乗り組み、素潜り漁の目的で、沖縄県金武町所在の宿泊体験施設（以下「宿泊施設」という。）東側にある船溜まりを出港した。 船長の家族は、20時44分ごろ、ふだん帰宅する時間帯に船長が帰宅していなかったため、118番通報を行った。 本船は、22時33分ごろ、金武岬北方1,600m付近の海上に

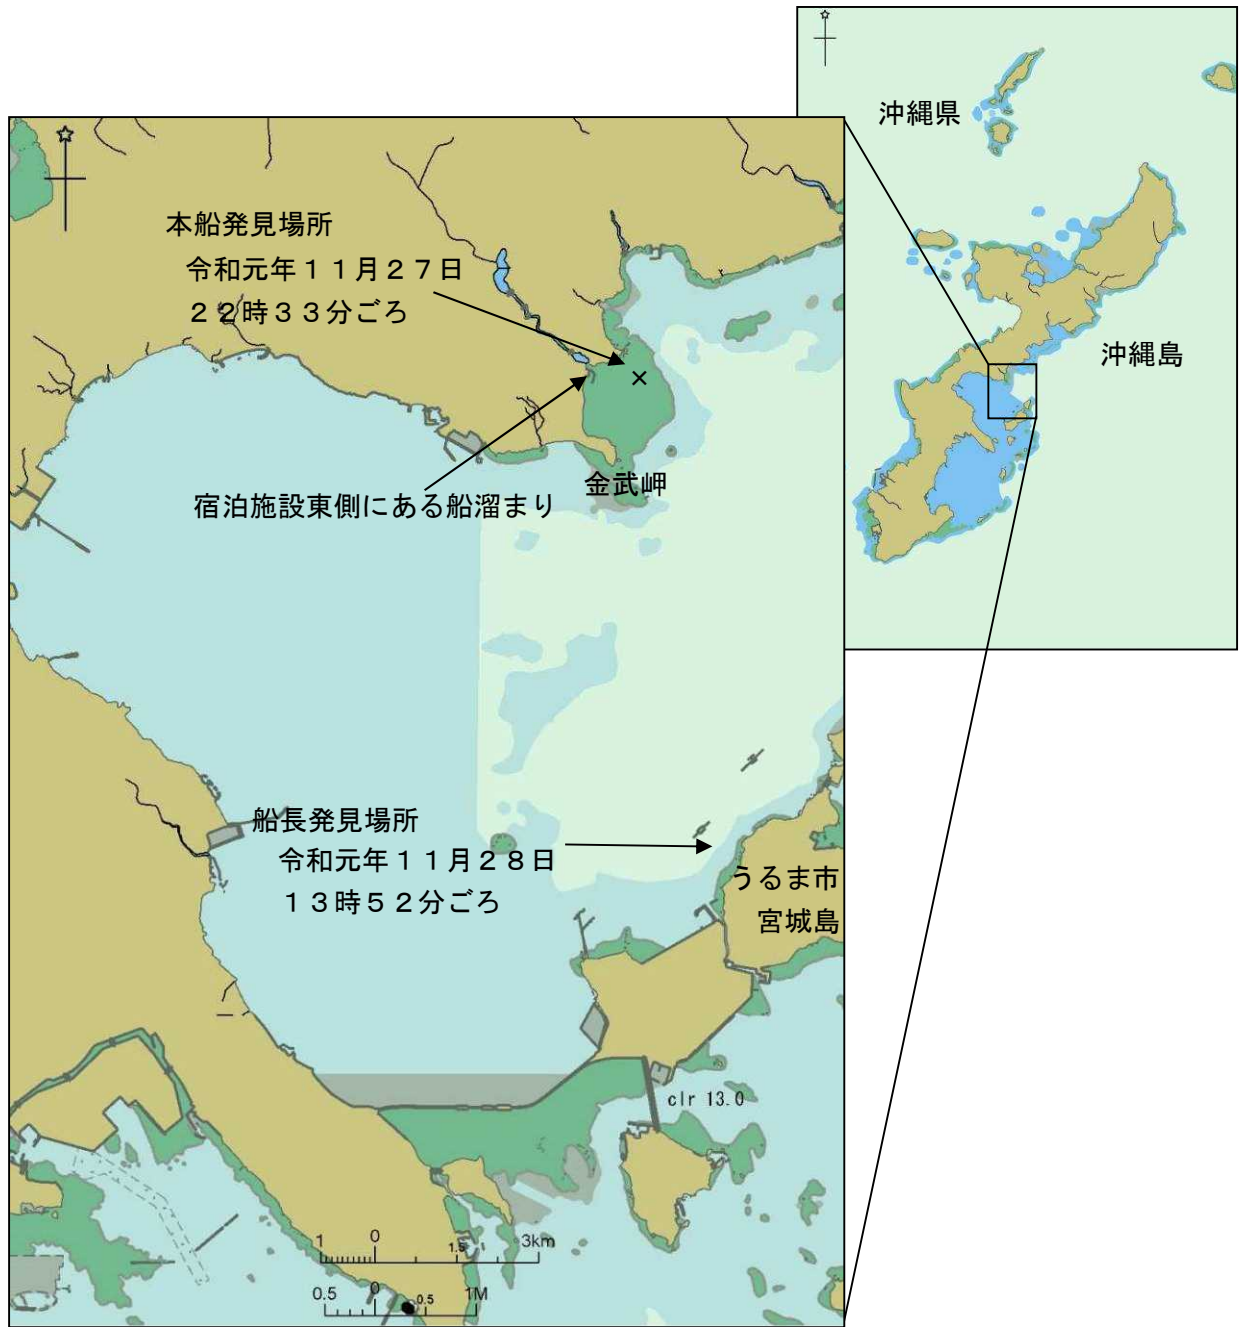
付図1 事故発生経過概略図

<p>において、無人の状態では漂流しているところを海上保安庁の航空機により発見され、翌日、陸揚げされた。</p> <p>船長は、28日13時52分ごろ、沖縄県うるま市宮城島西岸において、うつ伏せの状態では漂流しているところを海上保安庁の航空機により発見された。</p> <p>船長は、医師により溺死と検案された。</p> <p>(付図1 事故発生経過概略図、写真1 本船 参照)</p>
<p>その他の事項</p>	<p>(1) 船長の行動等</p> <p>船長は、15～16年前から素潜り漁を始め、漁業協同組合には所属しておらず、1人で行っていた。</p> <p>船長は、ふだん、素潜り漁を行う際、12時00分ごろに宿泊施設東側にある船溜まりを出港していたが、本事故当日、船長が出港するところを目撃している者がおらず、船長の家族も出港する時刻を聞いていなかった。</p> <p>船長は、ふだん、素潜り漁に2時間程度従事した後、船内で漁獲物を整理するなどしてから帰港しており、自宅を出てから遅くとも4時間以内には帰宅していた。</p> <p>(2) 本事故当日の状況</p> <p>船長は、腰痛や喘息等の持病があったものの、海上が平穏で体調に問題がない時に出漁しており、本事故当日、体調の不良を訴えていなかった。</p> <p>船長の家族は、11月27日16時00分ごろ、宿泊施設東側にある船溜まり付近で、船長が運転していた自家用車がトレーラーを繋いだままの状態であったことを確認したが、本船は帰港しておらず、18時00分ごろ船長が帰宅していないことを知り、19時30分ごろ船長の携帯電話に連絡したが応答がなく、19時40分ごろ、船長が帰宅した様子がなかったため、船長に異変があったのではないかと考えた。</p> <p>(3) 本事故後の船長及び本船の状況</p> <p>船長は、素潜り漁を行う際、ウェットスーツを着用し、顔にはゴーグル及びシュノーケル、腰にはおもり、手には軍手、足にはフィンをそれぞれ装着し、槍を持って素潜り漁を行っており、本事故後に発見された際、ウェットスーツ、おもり、軍手及びフィンを身に付けていた。</p> <p>また、船内には、ゴーグル、シュノーケル、槍及び携帯電話が残されていた。</p> <p>船長の家族は、本船が陸揚げされた際、本船の損傷等について、他船との衝突や乗揚げ等による損傷がないこと、船内に損傷や血痕の付着がないこと、本船の右舷中央部舷縁に昇降用の脚立が掛けられたままの状態を確認していた。</p>
