# 船舶事故調査報告書

令和2年7月8日

事故種類	衝突（岸壁）
発生日時	令和元年10月24日 22時40分ごろ
発生場所	愛媛県今治市有津港（船折瀬戸） 有津港矢崎防波堤灯台から真方位337° 160m付近 （概位 北緯34° 12.1′ 東経133° 05.5′）
事故の概要	貨物船兼砂利石材運搬船吉福善丸は、船折瀬戸に向けて北西進中、岸壁に衝突した。 吉福善丸は、右舷船首部外板に凹損を生じ、また、岸壁は、コンクリートブロックに欠損を生じた。
事故調査の経過	令和元年11月14日、本事故の調査を担当する主管調査官（広島事務所）ほか1人の地方事故調査官を指名した。 原因関係者から意見聴取を行った。
事実情報 船種船名、総トン数 船舶番号、船舶所有者等 L×B×D、船質 機関、出力、進水等	貨物船兼砂利石材運搬船 吉福善丸、374トン 135516、寿海運有限会社（船舶所有者、船舶管理人、A社）、独立行政法人鉄道建設・運輸施設整備支援機構（船舶所有者）、御前崎海運株式会社（運航者、B社） 61.14m×12.00m×6.20m、鋼 ディーゼル機関、735kW、平成8年11月26日
乗組員等に関する情報	船長 男性 55歳 五級海技士（航海） 免許年月日 平成5年5月28日 免状交付年月日 平成30年5月25日 免状有効期間満了日 令和5年5月27日 甲板員 男性 21歳 海技免状 なし
死傷者等	なし
損傷	本船 右舷船首部外板に凹損 岸壁 コンクリートブロックに欠損
気象・海象	気象：天気 晴れ、風向 東、風力 2、視界 良好 海象：海上 平穏、潮汐 下げ潮の中央期
事故の経過	本船は、船長及び甲板員ほか3人が乗り組み、残土約1,200t

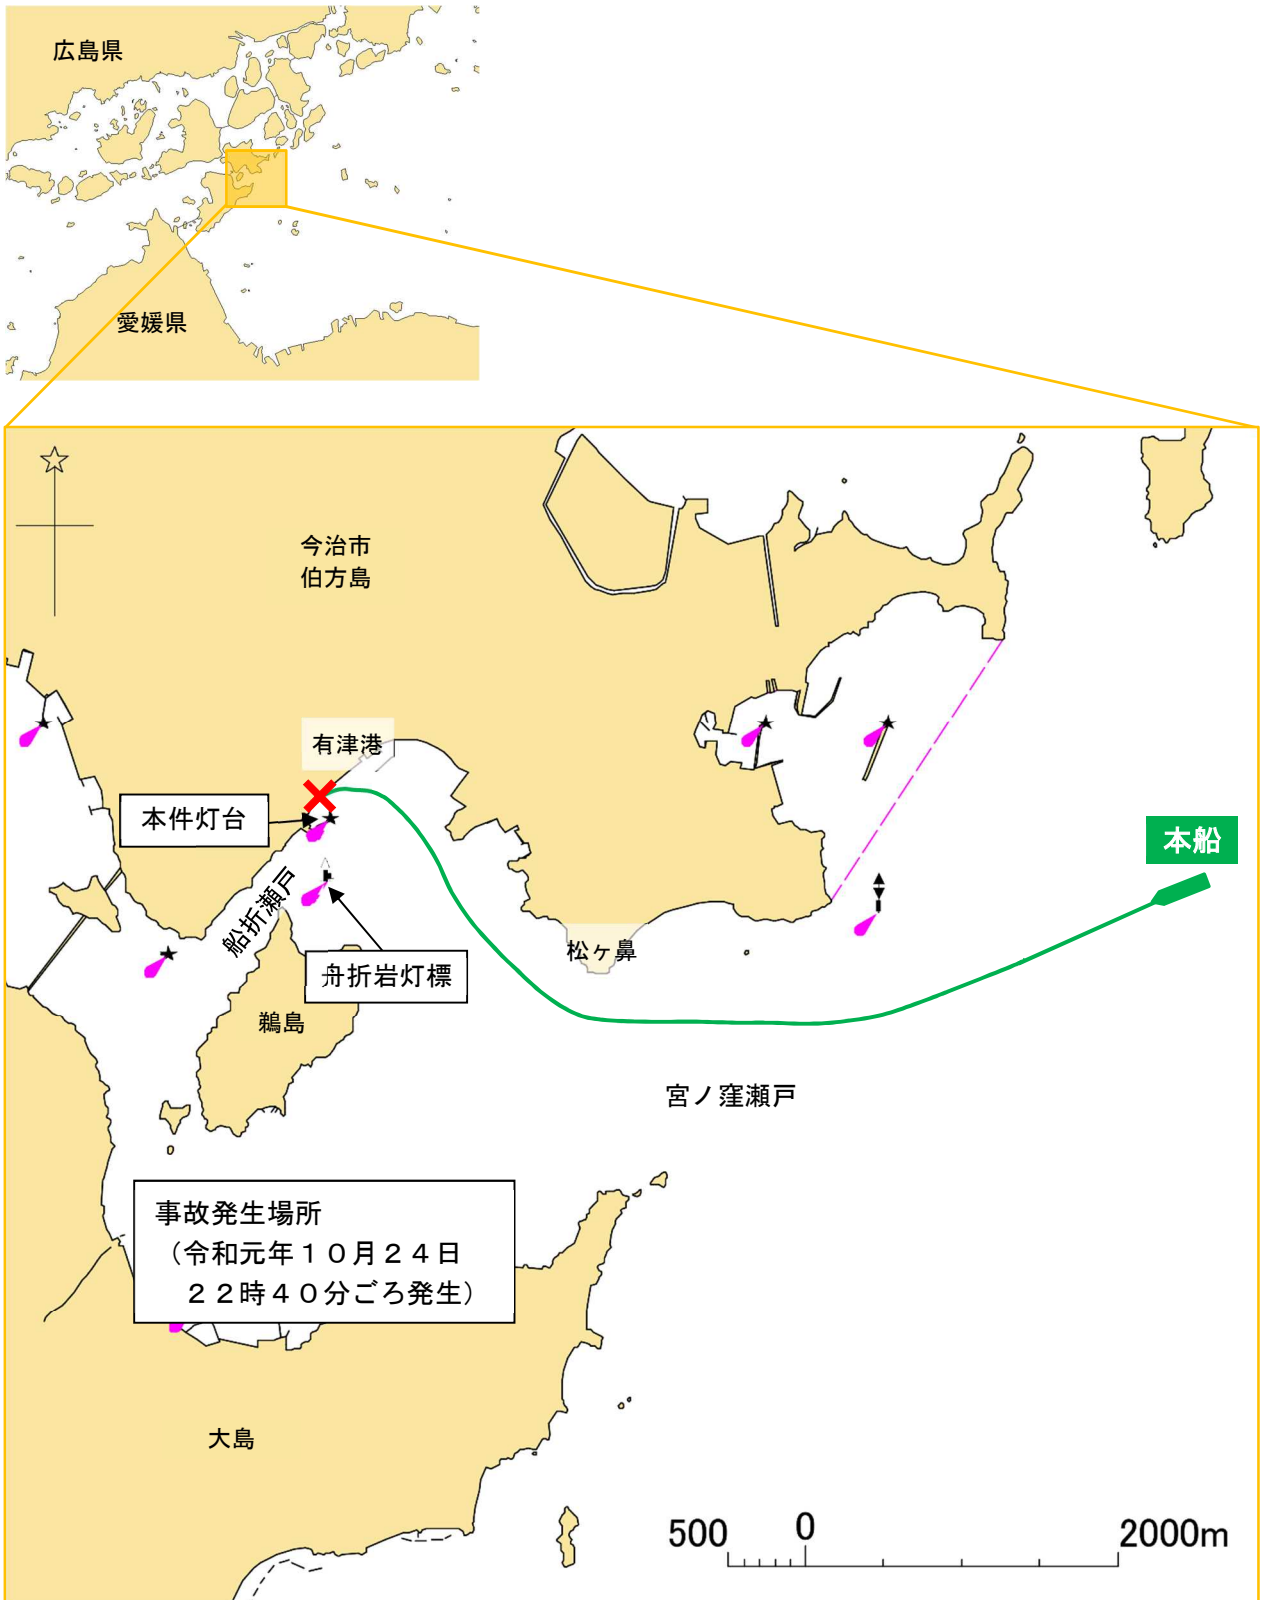
付図1 事故発生経過概略図

本船は、甲板員が、緑色灯を左舷側に見ながら左転していたところ、陸岸の明かりを近くに認めて危険を感じ、主機を中立運転とした直後、22時40分ごろ右舷船首部が有津港の岸壁（以下「本件岸壁」という。）に衝突した。

本船は、休息中の船長が、甲板員に起こされて本事故の発生を知り、甲板員と共に昇橋して主機を後進にかけていたところ、海上保安庁から連絡を受け、同庁の指示により今治市津島北方沖で錨泊した。（付図1 事故発生経過概略図、写真1 本船の損傷状況 参照）
