船舶事故調査報告書

事故種類	衝突
発生日時	令和元年9月2日 04時22分ごろ
発生場所	明石海峡航路 江崎灯台から真方位019° 1.3海里（M）付近 （概位 北緯34° 37.6′ 東経135° 00.0′）
事故の概要	自動車専用船GLOVIS COMPANION ^{グロービス コンパニオン} は、明石海峡航路を西進中、また、漁船 ^{ひがしだ} 東田丸は、明石海峡航路を横断しようと南東進中、明石海峡航路において両船が衝突した。 東田丸は、船長が負傷し、船首部の圧壊等を生じ、また GLOVIS COMPANION は、右舷船側外板に擦過痕を生じた。
事故調査の経過	(1) 調査組織 令和元年9月2日、本事故の調査を担当する主管調査官ほか2人の船舶事故調査官を指名した。 (2) 調査の実施時期 令和元年9月3～5日、12月9日、10日現場調査及び口述聴取、10月7日、16日回答書受領、令和2年3月16日口述聴取 (3) 原因関係者からの意見聴取 原因関係者から意見聴取を行った。 (4) 旗国等への意見照会 GLOVIS COMPANION の旗国に対し、意見照会を行った。
事実情報 船種船名、総トン数 船舶番号、船舶所有者 船舶管理会社、船級 L×B×D、船質 機関、出力、進水等	A 自動車専用船 GLOVIS COMPANION（マーシャル諸島共和国籍）、60,213トン 9460899（IMO番号）、 NOCC SHIPOWNING AS（船舶所有者）、 WALLEM SHIPMANAGEMENT LTD（船舶管理会社）、NK 199.99m×32.26m×34.52m、鋼 ディーゼル機関、14,315kW、2008年12月10日（起工） B 漁船 東田丸、3.7トン

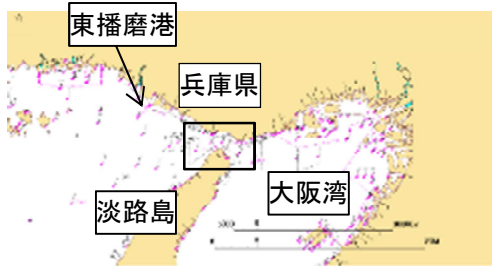
付図1 事故発生経過概略図

<p>北進した。</p> <p>水先人Aは、03時33分ごろ、VHF無線電話（以下「VHF」という。）により大阪湾海上交通センター（以下「大阪マーチス」という。）に航路入航予定時刻の通報を行った。</p> <p>A船は、水先人Aの針路指示により航行を続け、04時05分ごろ中央第3号灯浮標を通過して本件航路に入り、本件航路に沿って約10knの速力（対地速力、以下同じ。）で北西進していた。</p> <p>水先人Aは、本件航路の屈曲部に差し掛かり、中央第2号灯浮標と一定の距離を保持しようとして針路指示を行っていたところ、04時21分ごろ、VHFにより大阪マーチスからA船への呼び掛けがあり、明石方面から接近している船舶に注意するように連絡を受けた。</p> <p>船長A及び航海士Aは、VHFによる会話が日本語で行われており、通話内容を理解していなかった。</p> <p>A船は、水先人Aが、右舷方至近にB船の航海灯を初認し、手元に準備していた昼間信号灯によりB船に向けて数回照射したもののB船が見えなくなり、04時22分ごろB船と衝突した。</p> <p>水先人Aは、大阪マーチスに本事故の発生を通報し、B船がA船の右舷船尾方に離れていく状態であることを報告した。</p> <p>B船は、04時05分ごろ、船長Bが1人で乗り組み、航海灯を表示し、さわら一本釣り漁を行う目的で、淡路島東方の漁場に向けて兵庫県明石市明石港の係留場所を出発した。</p> <p>船長Bは、04時16分ごろ明石港の防波堤を通過し、操舵室の椅子に腰を掛け、手動操舵により操船していた。</p> <p>B船は、船長Bが、明石海峡大橋南側橋脚を船首目標とした際、明石海峡大橋方面から西進する船舶がないと思い、約10knの速力で南東進していた。</p> <p>船長Bは、本件航路を東進中の船舶を数隻認めていたので、航路を横断するにあたり、どの船舶の船尾方を通過しようかと考えていた。</p> <p>B船は、04時21分ごろ本件航路の北側から航路に入り、船長Bが東進する船舶の動静を確認していたところ、04時22分ごろA船と衝突した。</p> <p>船長Bは、衝突時に旋回窓に額等が当たり、何に衝突したのかも分からない状況で、自走で明石港に帰港した後、病院で前額部打撲、裂創及び胸部骨折の診断を受けた。</p> <p>（付図1 事故発生経過概略図 参照）</p>
