船舶事故調査報告書

事故種類	転覆
発生日時	令和元年10月10日 06時45分ごろ
発生場所	岩手県久慈市久慈港北東方沖 久慈牛島灯台から真方位049° 11.4海里（M）付近 （概位 北緯40° 20.6′ 東経142° 00.9′）
事故の概要	遊漁船第八昇 ^{しょうしん} 伸丸は、航行中、プロペラ点検口から浸水して転覆した。 第八昇伸丸は、船長が溺死し、機関等に濡損を生じた。
事故調査の経過	令和元年10月11日、本事故の調査を担当する主管調査官（仙台事務所）ほか1人の地方事故調査官を指名した。 原因関係者からの意見聴取は、本人が本事故で死亡したため、行わなかった。
事実情報 船種船名、総トン数 船舶番号、船舶所有者等 L×B×D、船質 機関、出力、進水等	遊漁船 第八昇伸丸、4.8トン IT3-47990（漁船登録番号）、久慈市漁業協同組合 11.15m（Lr）×2.83m×0.98m、FRP ディーゼル機関、180.00kW、平成7年8月5日 第211-14003号（船舶検査済票の番号）
乗組員等に関する情報	船長 男性 77歳 一級小型船舶操縦士・特殊小型船舶操縦士・特定 免許登録日 昭和51年6月25日 免許証交付日 平成28年7月11日 （令和3年8月17日まで有効）
死傷者等	死亡 1人（船長）
損傷	機関等に濡損（全損）
気象・海象	気象：天気 晴れ、風 ほとんどなし、視界 良好 海象：波高 約0.5m、水温 約19℃
事故の経過	本船は、船長が1人で乗り組み、釣り客5人（以下「釣り客A」、「釣り客B」、「釣り客C」、「釣り客D」及び「釣り客E」という。）を乗せ、令和元年10月10日05時30分ごろ久慈港を出港して同港北東方沖約13Mの釣り場に向かった。 釣り客Cは、他の釣り客と共に甲板上で待機していたところ、06時ごろ、本船が右舷側に傾いているように感じるとともに、操舵室右

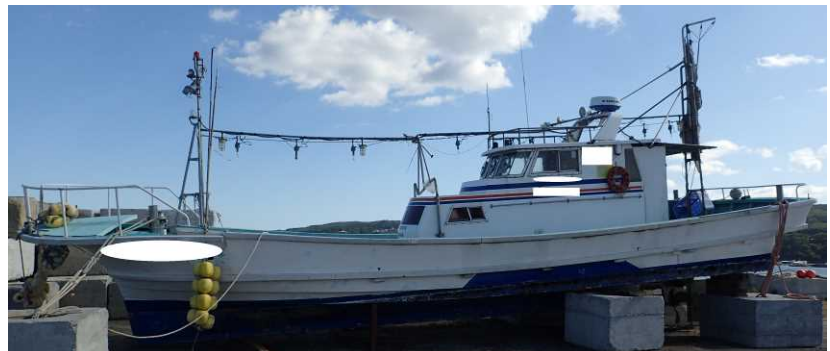
写真1 本船

本船は、航走を開始したが、速力が上がらず、機関が停止し、06時45分ごろ右舷側に大きく傾斜して横倒し状態となった。

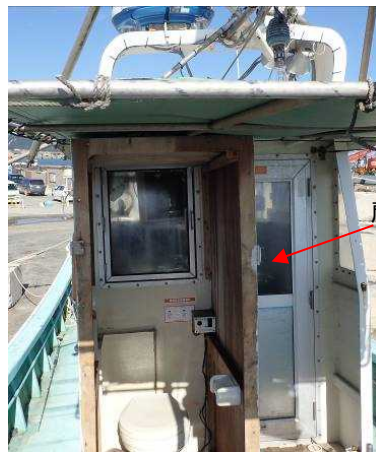
写真5 操舵室出入口

本船の甲板下は、前部が縦に配置された3個の魚倉、船体中央部付近が機関室、機関室の後方がバッテリー室となっており、バッテリー室から空所を挟んで船尾付近が「舵機室兼プロペラ点検口の区画」(以下「本件舵機室」という。)となっており、客室及び操舵室は、機関室の上に位置し、操舵室の後部右舷側に外開きの扉があった。
