船舶事故調査報告書

船種 船名 漁船 第六十五慶栄丸

事故種類 転覆

発生日時 令和元年9月17日 07時20分ごろ

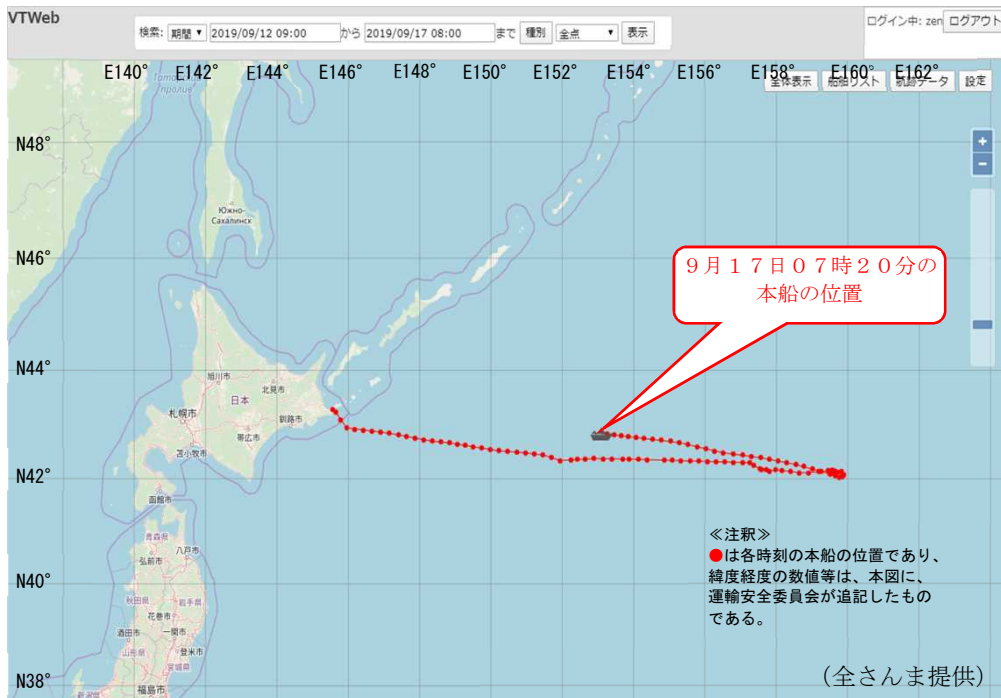
図1 本船のVMS位置情報

全国さんま棒受網漁業協同組合（以下「全さんま」という。）が管理する衛星を利用した船位モニタリングシステム（以下「VMS」という。）によれば、第六十五慶栄丸（以下「本船」という。）の船位は1時間ごとに記録されており、令和元年9月12日09時24分～17日07時20分における‘船位の記録’（以下「VMS位置情報」という。）は、図1及び付表1のとおりであった。

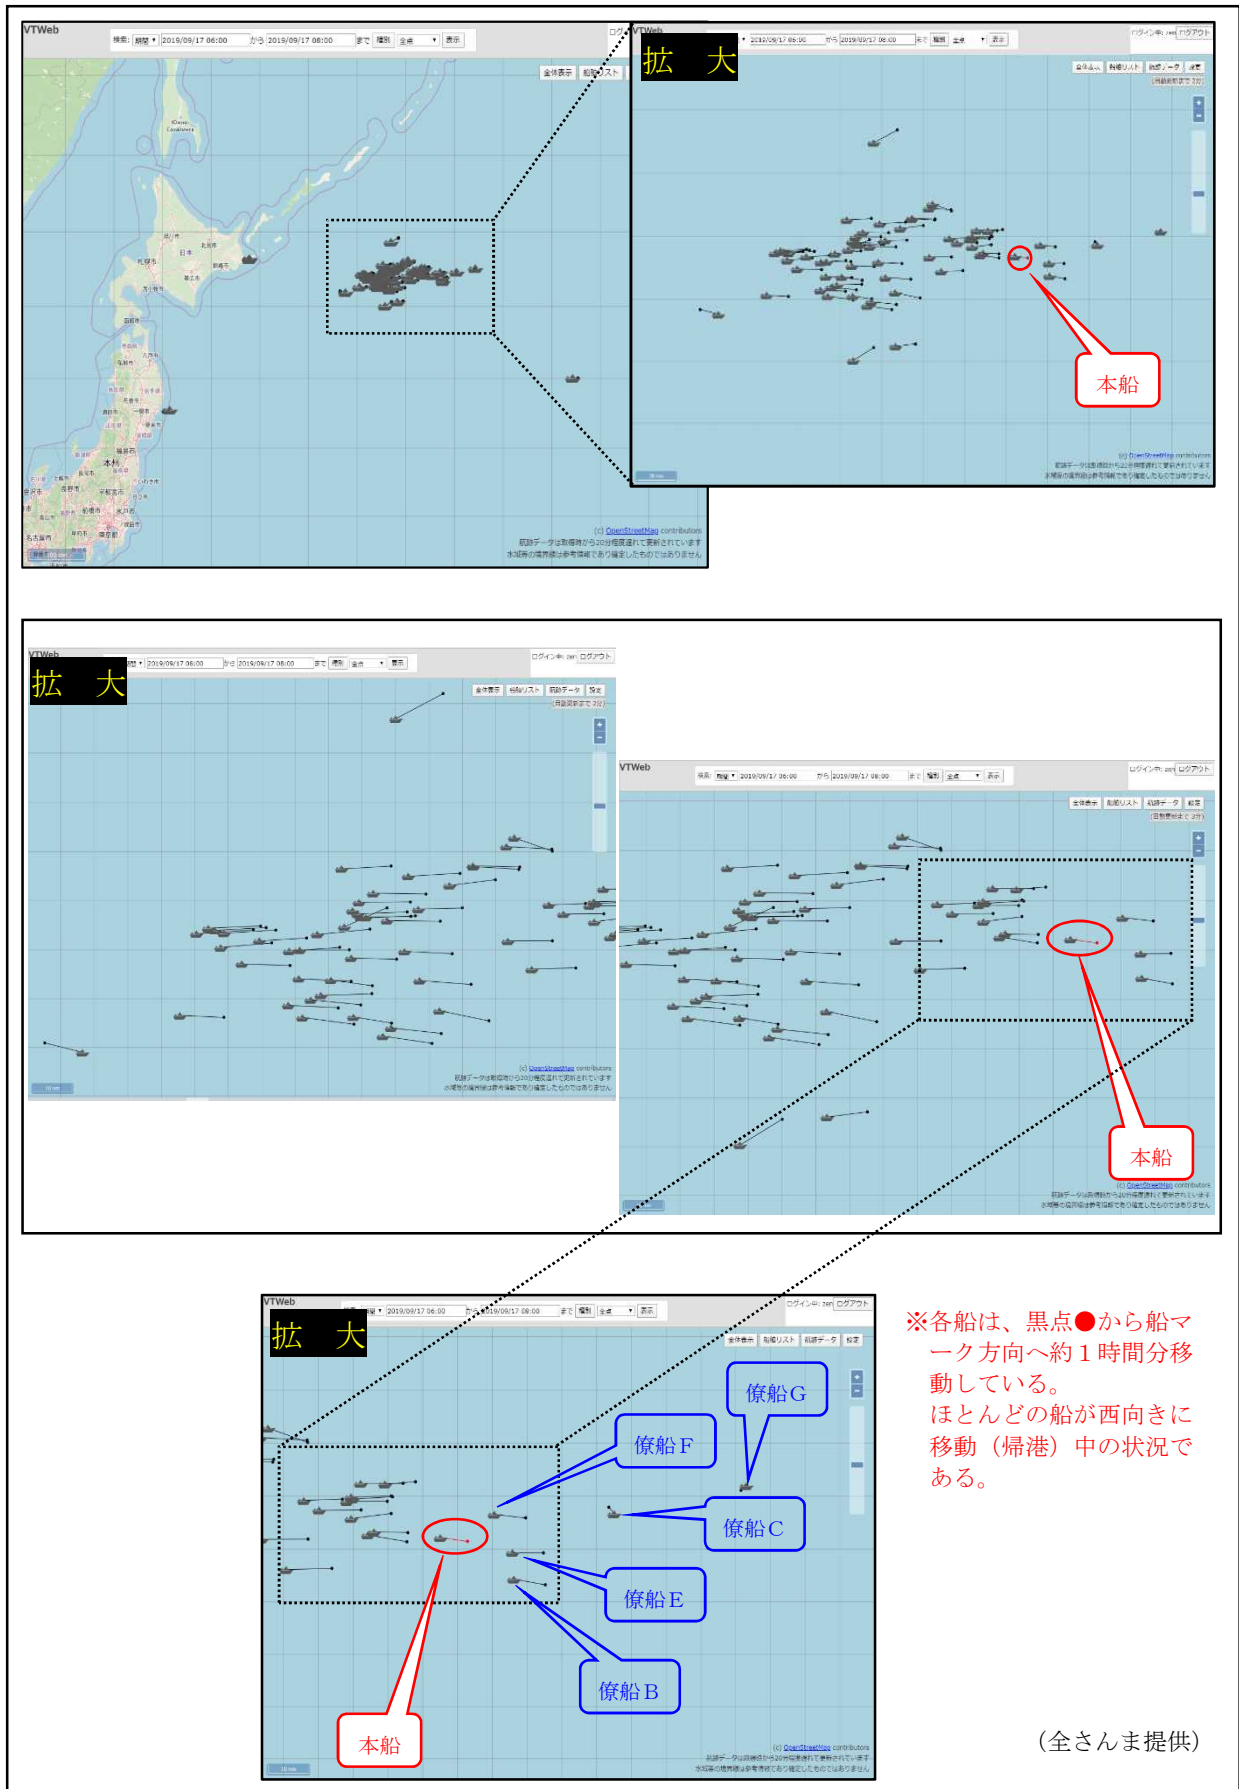
図10 本船及び僚船のVMS位置情報による状況図

本船のVMS位置情報が途絶した時点（9月17日07時20分ごろ）の前後約1時間における66隻のVMS位置情報による航行状況図は、図10のとおりであり、66隻のうち、60隻（大型船52隻、中型船7隻、小型船1隻）が本船の前方（西方）を航行（うち3隻が花咲港に帰港済、1隻が三陸沖を航行中）しており、6隻（大型船3隻、中型船3隻）が本船の後方（東方）を航行していた。

本船のVMS位置情報が途絶した時点において、本船の後方（東方）を航行し、本船と比較的近い所を航行していた僚船は、僚船B、僚船C、僚船E、僚船F及び僚船Gの計5隻であり、最も本船に近い所を航行していた僚船Fと本船との距離は、約15Mであった。

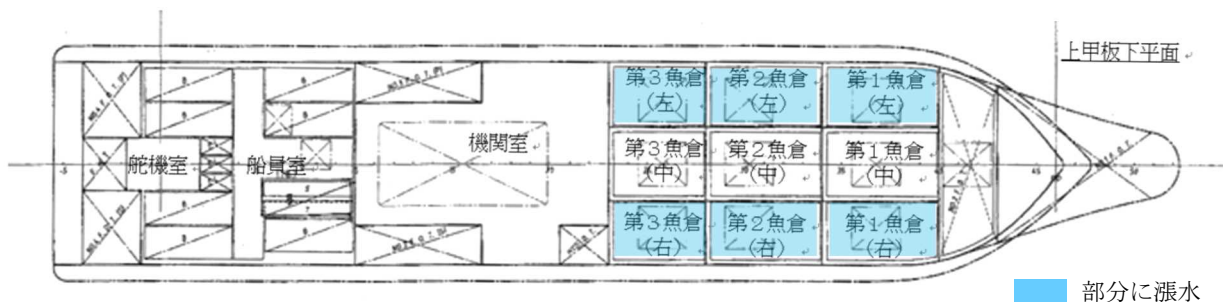
図12 漲水を想定した魚倉

本事故当時、本船が積載していた燃料油を使い切ったと想定する魚倉に、海水をバラスト水として漲水した場合の重量重心の計算及び復原性の計算を実施した。

漲水した場合を想定する魚倉は、図12のとおりであり、魚倉6箇所（第1魚倉～第3魚倉（左）、（右））全てに海水を漲水した場合、魚倉4箇所（第1魚倉及び第2魚倉（左）、（右））に海水を漲水した場合及び魚倉2箇所（第1魚倉（左）、（右））に海水を漲水した場合の、3つの状態について計算を行い、各魚倉には満水状態で海水を入れたものとした。

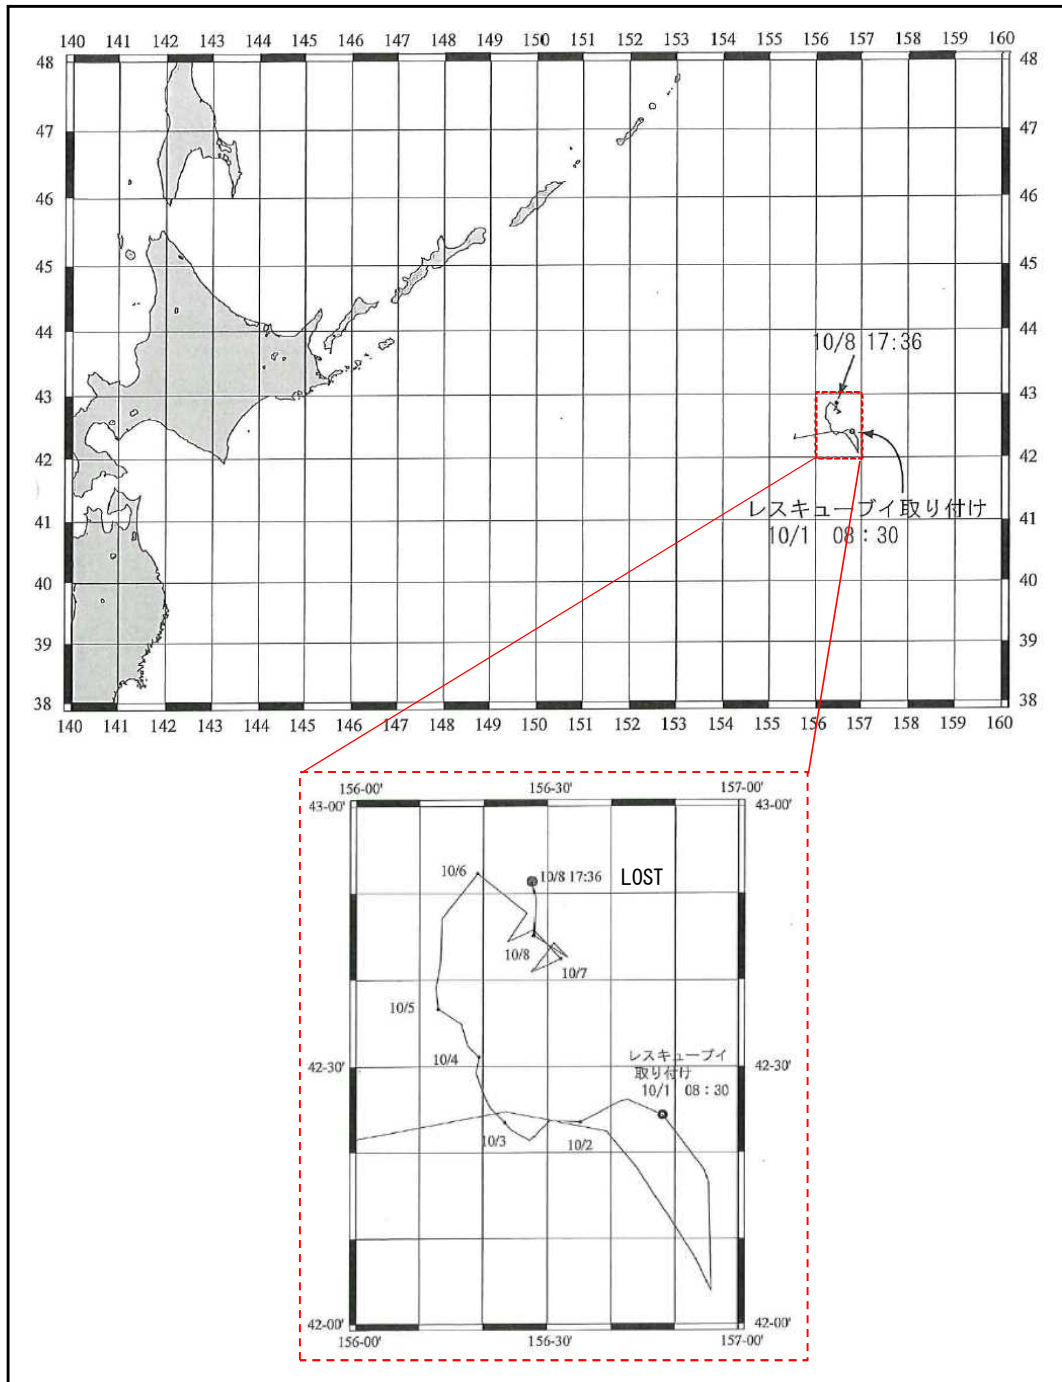
図16 レスキューブイ取付け後の本船の位置情報

レスキューブイ取付け後の本船の位置情報は、図16のとおりであった。

サルベージ会社は、10月1日08時30分ごろ、本船にレスキューブイを取り付ける作業を行い、レスキューブイからの信号が確認できなくなったのは、8日17時36分であった。

サルベージ会社が把握するレスキューブイの位置情報から、レスキューブイ取付け後の本船の状況は、2.10.3(3)に記載した図17のとおりであり、北緯42°25′ 東経156°48′（10月1日の概位）から北緯42°52′ 東経156°18′（10月6日の概位）まで移動した後、8日17時36分ごろ、北緯42°51.4′ 東経156°27.6′ のところでレスキューブイからの信号が確認できなくなった。

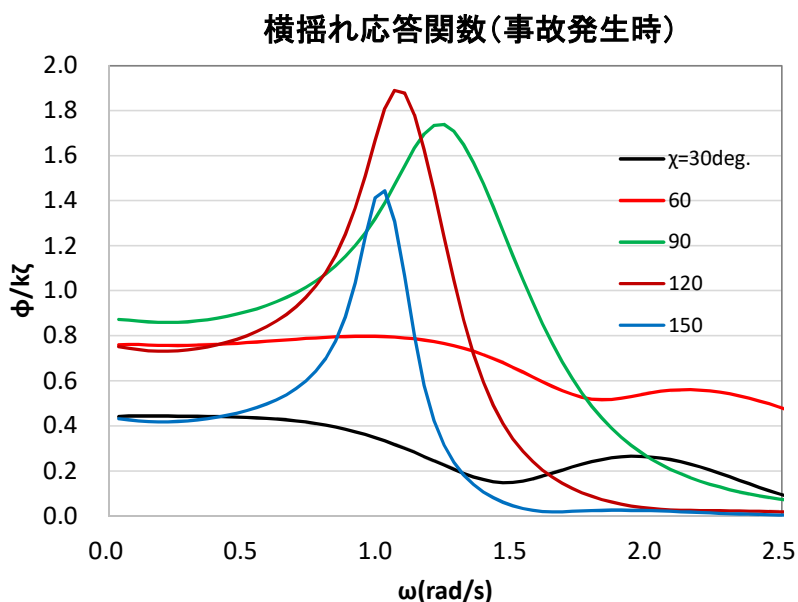
図3 横揺れ振幅の応答関数(事故発生時状態)

STF 法^[5]によって短期予測に必要な規則波中の横揺れ振幅の応答関数を計算した。計算に必要な横揺れ減衰係数は参考文献^[6]に示された漁船のN係数の値(0.019)を用いた。また、排水量等は第2章に示した事故発生時の状態とし、船速は6.9ktsとして計算を行った。

図3にSTF法によって計算した本船の出会い波向 χ 毎の横揺れ振幅の応答関数を示す。横軸は入射波の角周波数 ω であり、縦軸は横揺れ振幅 ϕ を最大波傾斜 kh で無次元化した値を示している。

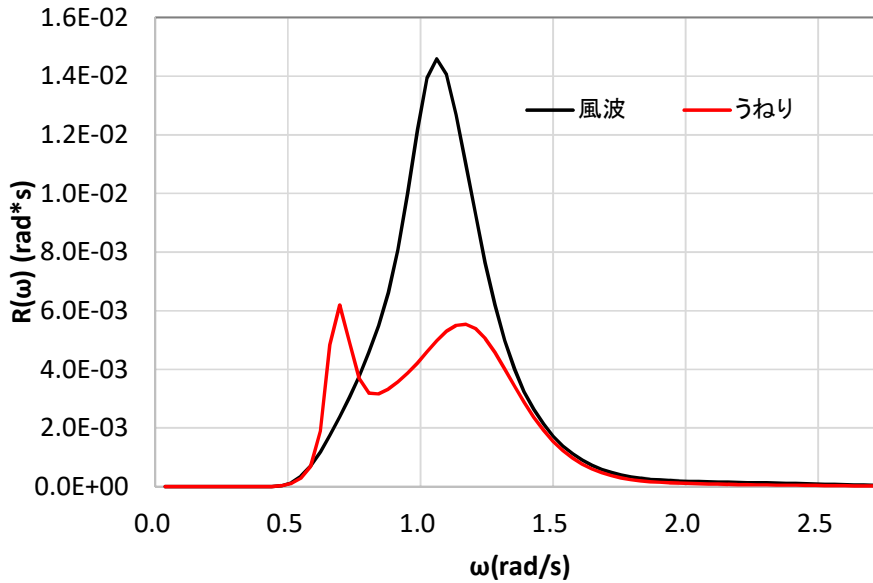
図6 横揺れ応答スペクトル（事故発生時状態）

図 3 に示した横揺れ振幅の応答関数と図 4、図 5 に示した波スペクトル及び方向分布関数を用いて、風浪とうねりに対する横揺れの応答スペクトルを計算した。図 6 に事故発生時の横揺れの応答スペクトルを示す。なお、図 6 に示す応答スペクトルは、角周波数と波向を変数とする応答スペクトルを波向成分について積分し、角周波数のみの関数として表示している。

応答スペクトルの面積が不規則波中の横揺れの分散値 σ^2 に対応する。また、船体応答の極大値（極小値）の確率分布が Rayleigh 分布で近似できるとすると、応答スペクトルの面積から求めた横揺れの標準偏差を用いて極値の平均値や最大期待値等を推定することができる。

風浪とうねりが共存する波浪場では、風浪に起因する波形とうねりに起因する波形の干渉によって船体応答の分散値 σ^2 がばらつくことが報告されている^[4]。本解析調査では本船が転覆した要因について検討するため、(1)式に従って最悪状態である横揺れの分散値の最大値 σ_{\max}^2 を推定し、横揺れの短期予測を行った。ここで、(1)式中の $R_{\text{wave}}(\omega)$ 及び $R_{\text{swell}}(\omega)$ は風浪に対する応答スペクトルとうねりに対する応答スペクトルを表す。図6に示した応答スペクトルに(1)式を適用した結果、横揺れの標準偏差の最大値 σ_{\max} は6.9degとなった。

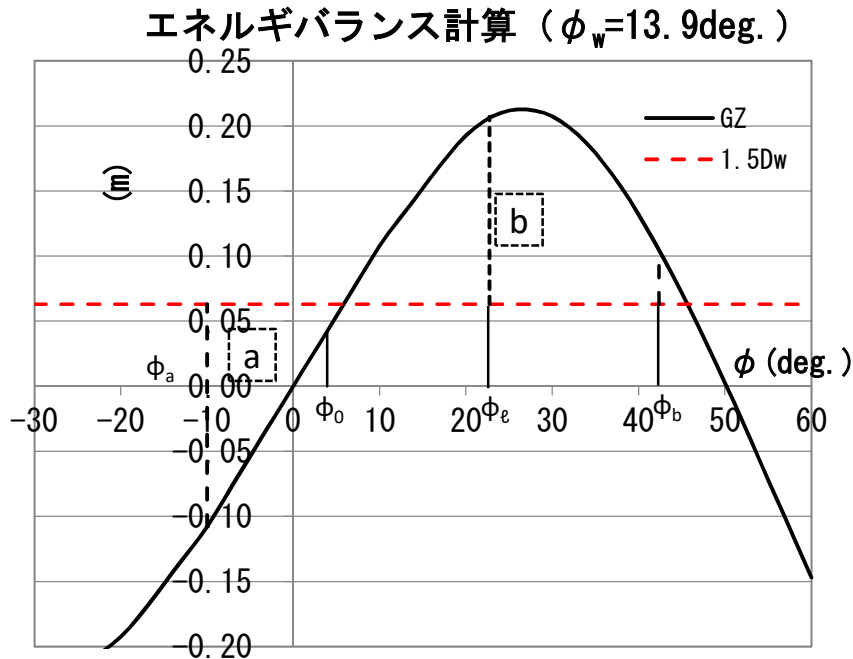
図7 エネルギーバランス計算（横揺れ：1/3 最大平均値）

エネルギーバランスの計算に使用した図を図7~図11に, 計算結果を表16に示す。これらの図表に示した, ϕ_0 は定常風による横傾斜角, ϕ_1 は突風による横傾斜角, ϕ_a は左舷側への最大横傾斜角, ϕ_b はミッドシップのブルワークトップの没水角, a は傾斜方向のエネルギー((2)式), b は動復原力((3)式), c は船舶復原性規則のC係数に対応する動復原力と傾斜エネルギーの比($c=b/a$), ϕ_t は(4)式を満たす右舷側への最大横傾斜角を示す。

表16に示したように事故発生時の波浪状況では, 1/200最大期待値に対応する横揺れ(23.8deg.)が生じた場合(図10)でも, ミッドシップのブルワークトップの没水角までの動復原力と傾斜エネルギーの比 c は1.06でブルワークトップは没水しない。但し, 右舷側への最大横傾斜角 ϕ_t は

39.0deg.となり、復原力の最大値が生じる横傾斜角（約 27deg.）を超えるまで傾斜すると判定される（図 10）。一方、1/1000 最大期待値に対応する横揺れ（26.9deg.）が生じた場合、動復原力と傾斜エネルギーの比 c は 0.86（動復原力を突風の影響を考慮した復原性範囲の上限（45.6deg.）まで取った場合：0.88）となり、風上側（左舷側）に最大限横揺れした時点で、突風が吹き風による傾斜モーメントが急激に増大した場合、一気に転覆に至ることが想定される（図 11）。

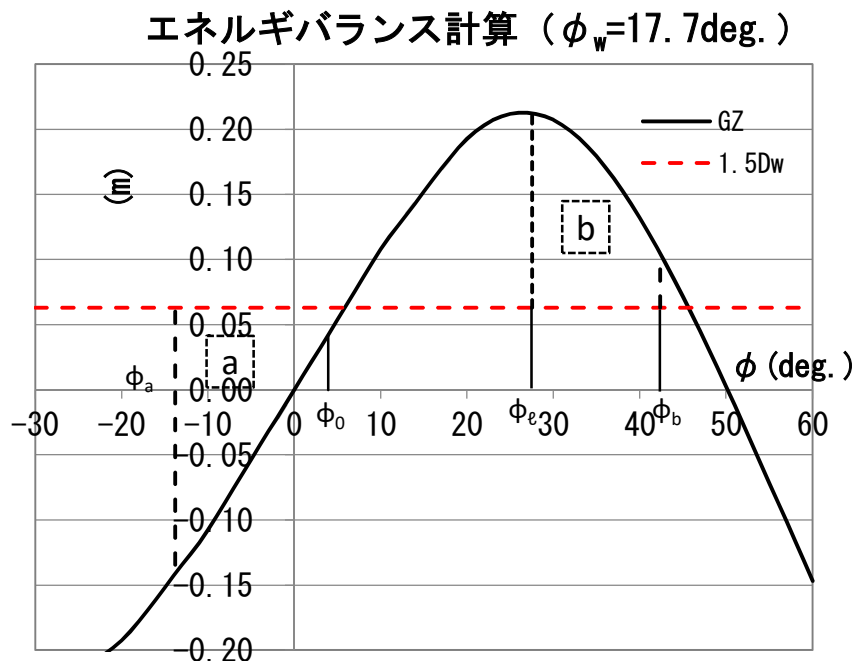
図8 エネルギーバランス計算（横揺れ：1/10 最大平均値）

| 横揺れ予測値 | ϕ_w (deg.) | ϕ_0 (deg.) | ϕ_a (deg.) | ϕ_1 (deg.) | ϕ_b (deg.) | a (m deg.) | b (m deg.) | c (=b/a) | ϕ_l (deg.) |
|---|---|---|---|---|---|---|---|---|---|
| 1/10最大平均値 | 17.7 | | -13.8 | | | 2.06 | | 1.78 | 27.5 |

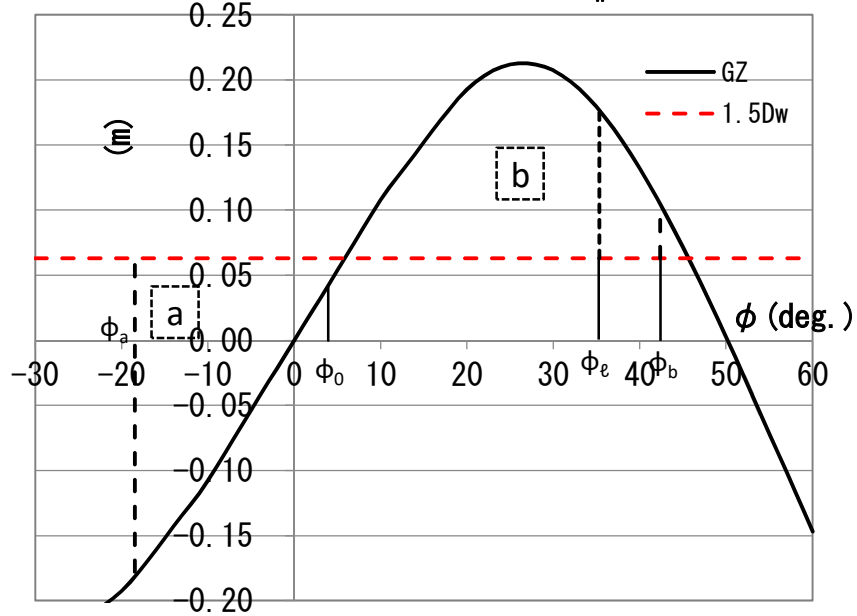
図9 エネルギーバランス計算 (横揺れ : 1/100 最大期待値)

| 横揺れ予測値 | ϕ_w (deg.) | ϕ_0 (deg.) | ϕ_a (deg.) | ϕ_1 (deg.) | ϕ_b (deg.) | a (m deg.) | b (m deg.) | c (=b/a) | ϕ_l (deg.) |
|---|---|---|---|---|---|---|---|---|---|
| 1/100最大期待値 | 22.4 | | -18.5 | | | 3.12 | | 1.18 | 35.3 |

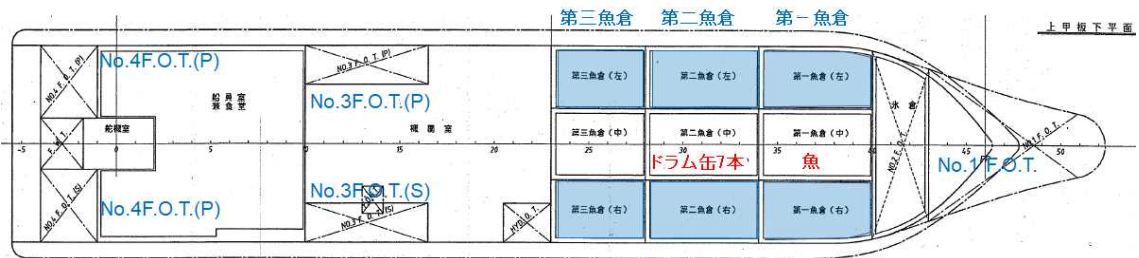
図12 漲水を想定した魚倉

事故発生時には搭載していた燃料を使い切ったと設定(2.1節(4))した魚倉に、海水をバラスト水として漲水した場合の重量重心計算と復原力計算を実施した。漲水を想定した魚倉を図12に示す。ここでは、図12に示した魚倉6箇所(第一魚倉～第三魚倉(左),(右))全てに海水を漲水した場合、魚倉4箇所(第一魚倉及び第二魚倉(左),(右))に海水を漲水した場合及び魚倉2箇所(第一魚倉(左),(右))に海水を漲水した場合の3状態について計算を行った。その際、魚倉には満水状態になるまで海水を漲水したと仮定した。

本船の場合、事故発生時の状態では、表18に示したように船体中央より前方に配置された魚倉に漲水することで、船体全体の重心高さが下がり、重心の前後位置は船首側に移動する。例えば、第一魚倉及び第二魚倉(左),(右)に漲水した場合、バラスト水の重量は21.24tであり、事故発生時(魚倉漲水なし)の排水量94.34tの約13%にも達し、船体全体の重心高さ(KG)は0.10m下がり1.79mとなり、重心の前後位置(LCG:船尾側正)は0.44mと1.07m船首方に移動する。

僚船等からの情報では、漁獲物が少ない場合は帰航中の安全性を確保するため、空の魚倉に海水を漲水することがあるとのことであり、本船も同様の措置を取った可能性がある。魚倉に漲水すると喫水が深くなり、荒天時には甲板上へ海水打ち込みの頻度が高くなって、甲板上に打ち込み滞留水が生じることが危惧される。僚船との無線通信で本船も甲板上へ海水が打ち込んだとの連絡があったとのことである。また、事故発生時には本船は左舷側から横波を受ける状態であったと推定されるが、一般に横波状態では船の横揺れが大きくなることから、針路を変更することで波の影響を小さくすることも安全性を確保する運用方法として想定される。

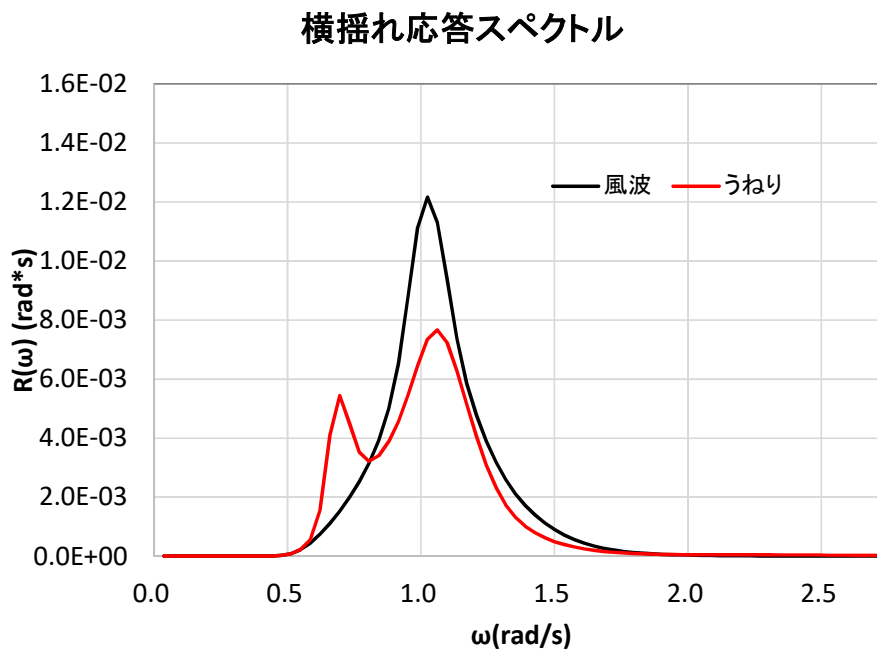
図15 横揺れ応答スペクトル(針路変更: $\Delta\phi=-30\text{deg.}$)

針路を 30 度南側に変更して 247.4deg.とした場合、事故発生海域における風浪の出会い波向は 142.0deg, うねりの出会い波向は 125.1deg となる。図 15 に針路を 247.4deg.とした場合の風浪とうねりに対する横揺れの応答スペクトルの計算結果を示す。図 15 に示した応答スペクトルを(1)式に適用すると横揺れの標準偏差の最大値 σ_{\max} は 6.2deg となり、事故発生時の想定針路の場合 (6.9deg.) の 9 割程度になる。 σ_{\max} を用いて横揺れの短期予測を行った結果を表 23 に示す。横揺れ統計値の予測結果も事故発生時の想定針路の場合の 9 割程度となるため、1/1000 最大期待値の横揺れ (24.0deg.) は、事故発生時の 1/200 最大期待値の横揺れ (23.8deg.) とほぼ同じ大きさになる。

(277.4deg.) から 30 度南側に変更 ($\Delta\phi=-30\text{deg.}$) した場合 (針路 247.4deg.) について 4.2 節と同様のエネルギーバランス計算を行い、操船による安全性確保の有効性を検証した。なお、針路を変更すると相対風速、相対風向が変化し、風による横傾斜角も変化するが、ここでは、風による横傾斜角は事故発生時と同一 (3.9deg.) として、針路変更に伴う波による横揺れ角の変化のみ考慮してエネルギーバランス計算を行った。
