船舶事故調査報告書

船種 船名 旅客フェリー フェリーつるぎ
船舶番号 135032
総トン数 2,604トン

事故種類 乗組員負傷

発生日時 令和元年12月2日 08時02分ごろ

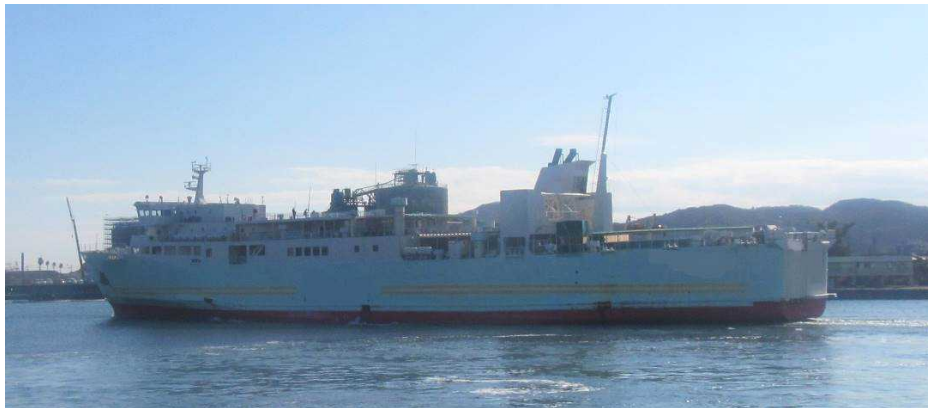
写真3 本船

船舶番号	135032
船籍港	和歌山県和歌山市
船舶所有者	A社
総トン数	2,604トン
L×B×D	108.00m×17.50m×11.10m
船質	鋼
機関	ディーゼル機関2基
出力	3,971kW/基 合計7,943kW
推進器	4翼可変ピッチプロペラ2個
進水年月日	平成9年3月12日

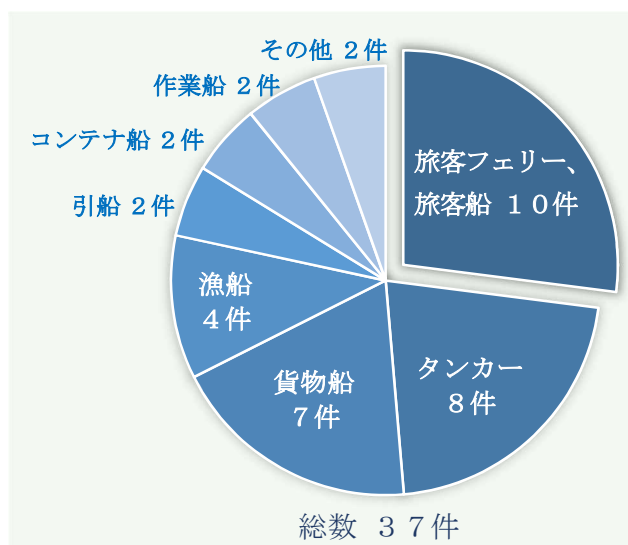
(1) 船種別

係船作業等における乗組員等死傷事故は、係留索の破断及び接触、係船機に巻き込まれるなどにより37件発生しており、船種別では高頻度で入出港を繰り返す旅客フェリー等が最も多くなっている。

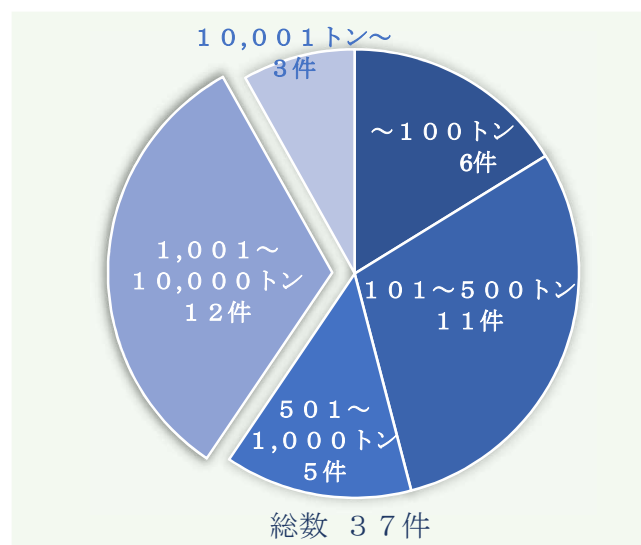
(2) トン数別

トン数別発生状況は、1,000～10,000トンの船舶が最も多く（12件）発生しており、一般的に大型船舶の係留索は重く、破断時等の衝撃も大きくなり死傷事故に至り易くなるものと考えられる。

トン数別発生状況は、1,001～10,000トンの船舶が最も多く（12件）発生しており、一般的に大型船舶の係留索は重く、破断時等の衝撃も大きくなり死傷事故に至り易くなるものと考えられる。
