船舶事故調査報告書

令和2年9月9日

運輸安全委員会（海事専門部会）議決

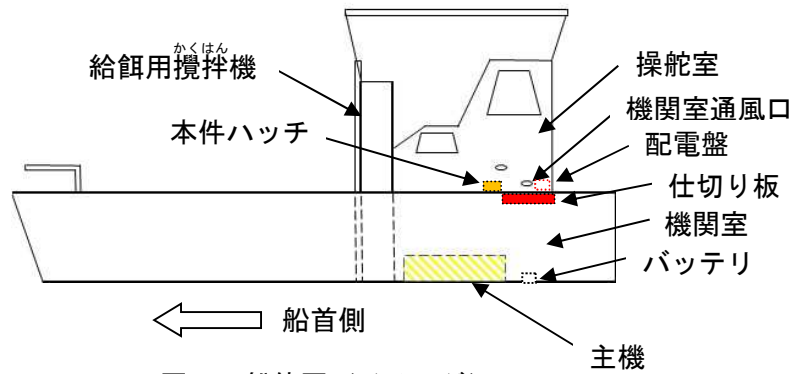
図1 船体図 (イメージ)

事故種類	火災
発生日時	令和元年10月30日 07時25分ごろ
発生場所	熊本県天草市牛深港 牛深港台場沖防波堤灯台から真方位332°570m付近 (概位 北緯32°11.9′ 東経130°01.7′)
事故の概要	漁船第三十一源宝丸は、係留中、機関室から火災が発生した。 第三十一源宝丸は、配電盤等に焼損を生じた。
事故調査の経過	令和元年10月31日、本事故の調査を担当する主管調査官（長崎事務所）ほか1人の地方事故調査官を指名した。 原因関係者から意見聴取を行った。
事実情報 船種船名、総トン数 船舶番号、船舶所有者等 L×B×D、船質 機関、出力、進水等	漁船 第三十一源宝丸、12トン KM2-4188（漁船登録番号）、株式会社浦田物産（A社） 13.63m (Lr) × 4.12m × 1.53m、FRP ディーゼル機関、漁船法馬力数90、平成12年10月24日
乗組員等に関する情報	船長 男性 41歳 一級小型船舶操縦士・特殊小型船舶操縦士・特定 免許登録日 平成15年6月23日 免許証交付日 平成30年4月16日 (令和5年6月22日まで有効)
死傷者等	なし
損傷	配電盤、操舵室等に焼損
気象・海象	気象：天気 晴れ、風向 北、風力 2、視界 良好 海象：海上 平穏
事故の経過	本船は、船長及び甲板員1人が乗り組み、養殖魚に給餌する餌約3tを積み込む目的で、令和元年10月30日07時20分ごろ牛深港内の岸壁に係留して主機を中立運転の状態とし、作業員4人が加わって餌の積み込み作業が行われた。 船長は、07時25分ごろ、操舵室右舷壁に取り付けた機関室の通風口から白煙が出ているのを認め、操舵室の床下にある機関室出入口のハッチ（以下「本件ハッチ」という。）を開けたところ、白煙とともに機関室左舷船尾に設置されたバッテリー付近に火炎を認め、作業員及び甲板員に火災の発生を連絡した後、主機を停止した。（図1参

照)
