船舶事故調査報告書

令和2年8月19日

運輸安全委員会（海事専門部会）議決

| 事故の概要 | 旅客船タクマ1は、北谷町フィッシャリーナ内を移動中、機関室で火災が発生した。 タクマ1は、機関室内の分電盤等に焼損を生じた。 |

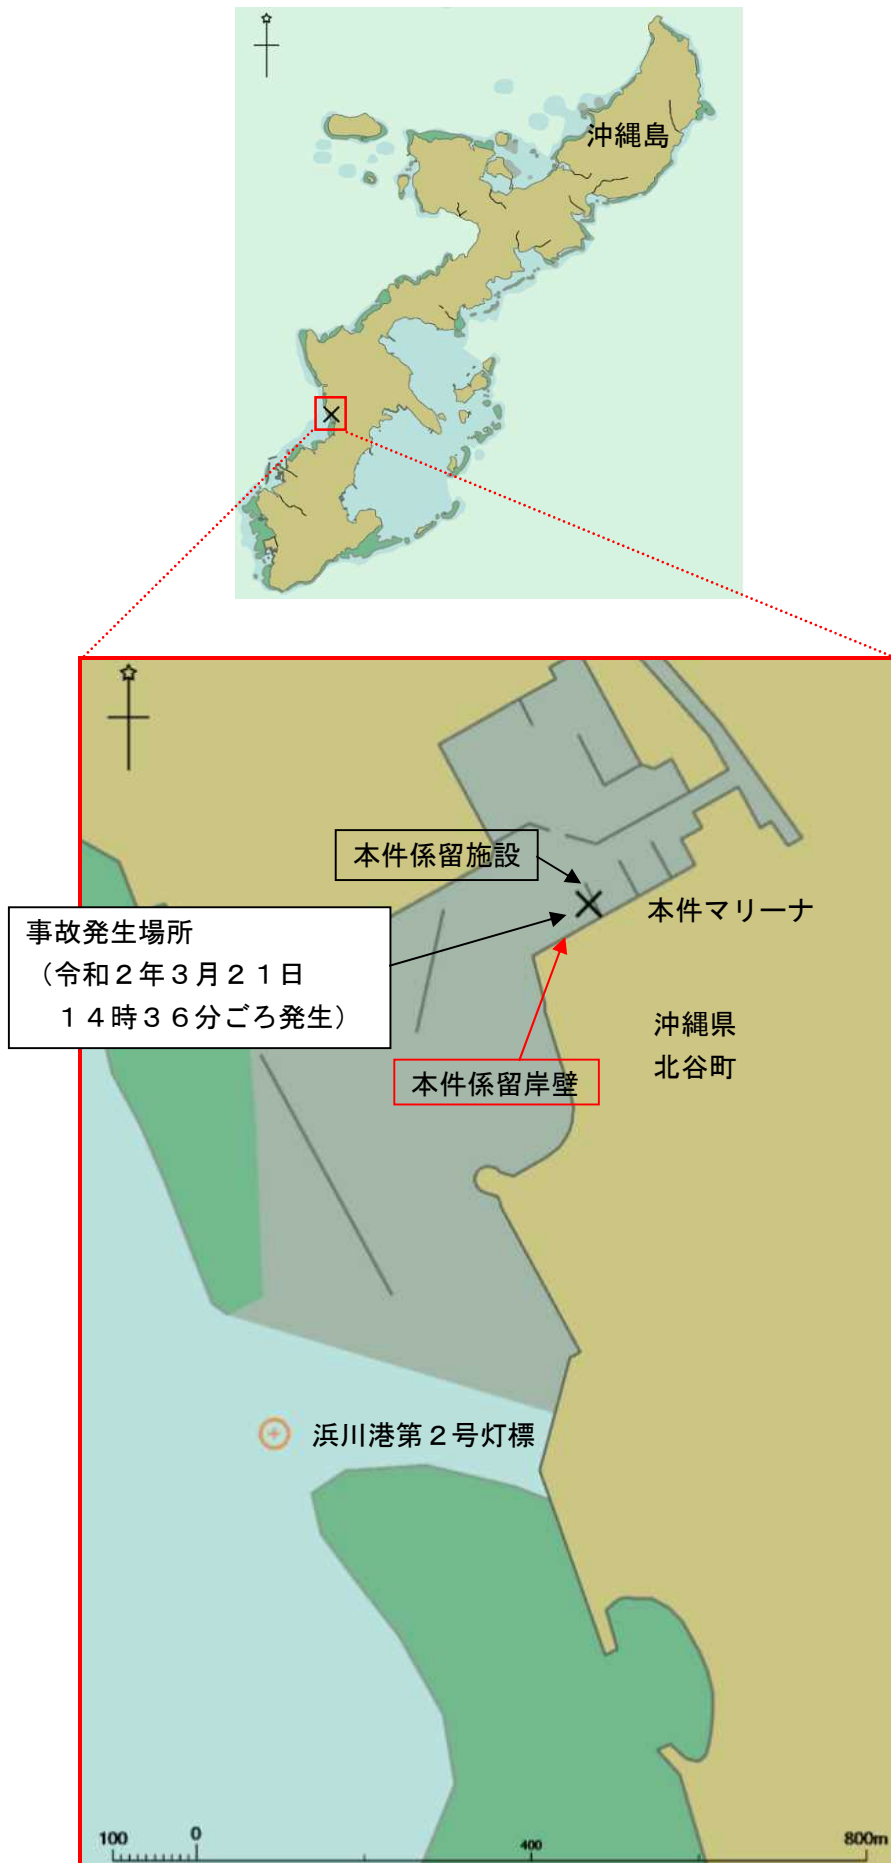
付図1 事故発生場所概略図

| 発生場所 | 沖縄県北谷町北谷町フィッシャリーナ <small>ちやたん</small> <small>はまかわ</small> 浜川港第2号灯標から真方位031°730m付近 （概位 北緯26°19.3′ 東経127°45.2′） |

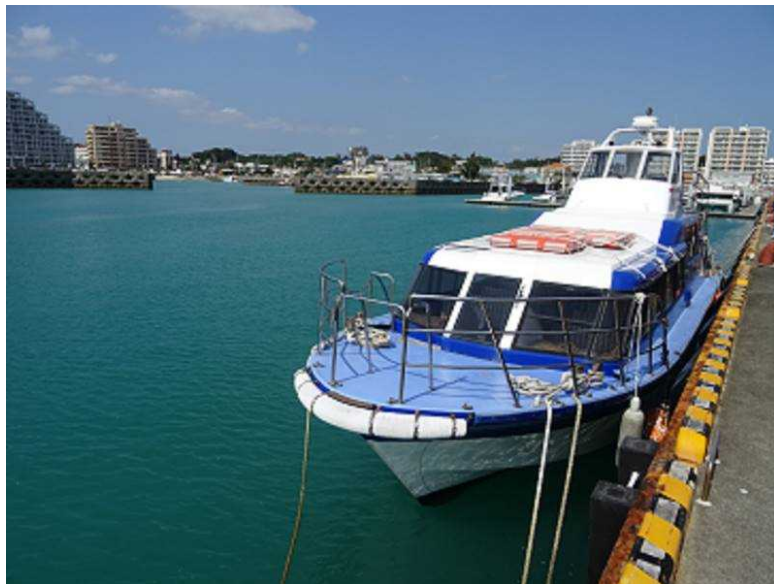
写真1 本船

| 損傷 | 機関室内の分電盤及びメインスイッチに焼損 |
