船舶事故調査報告書

令和2年8月19日
 運輸安全委員会（海事専門部会）議決
 委員 佐藤 雄二（部会長）
 委員 田村 兼吉
 委員 岡本 満喜子

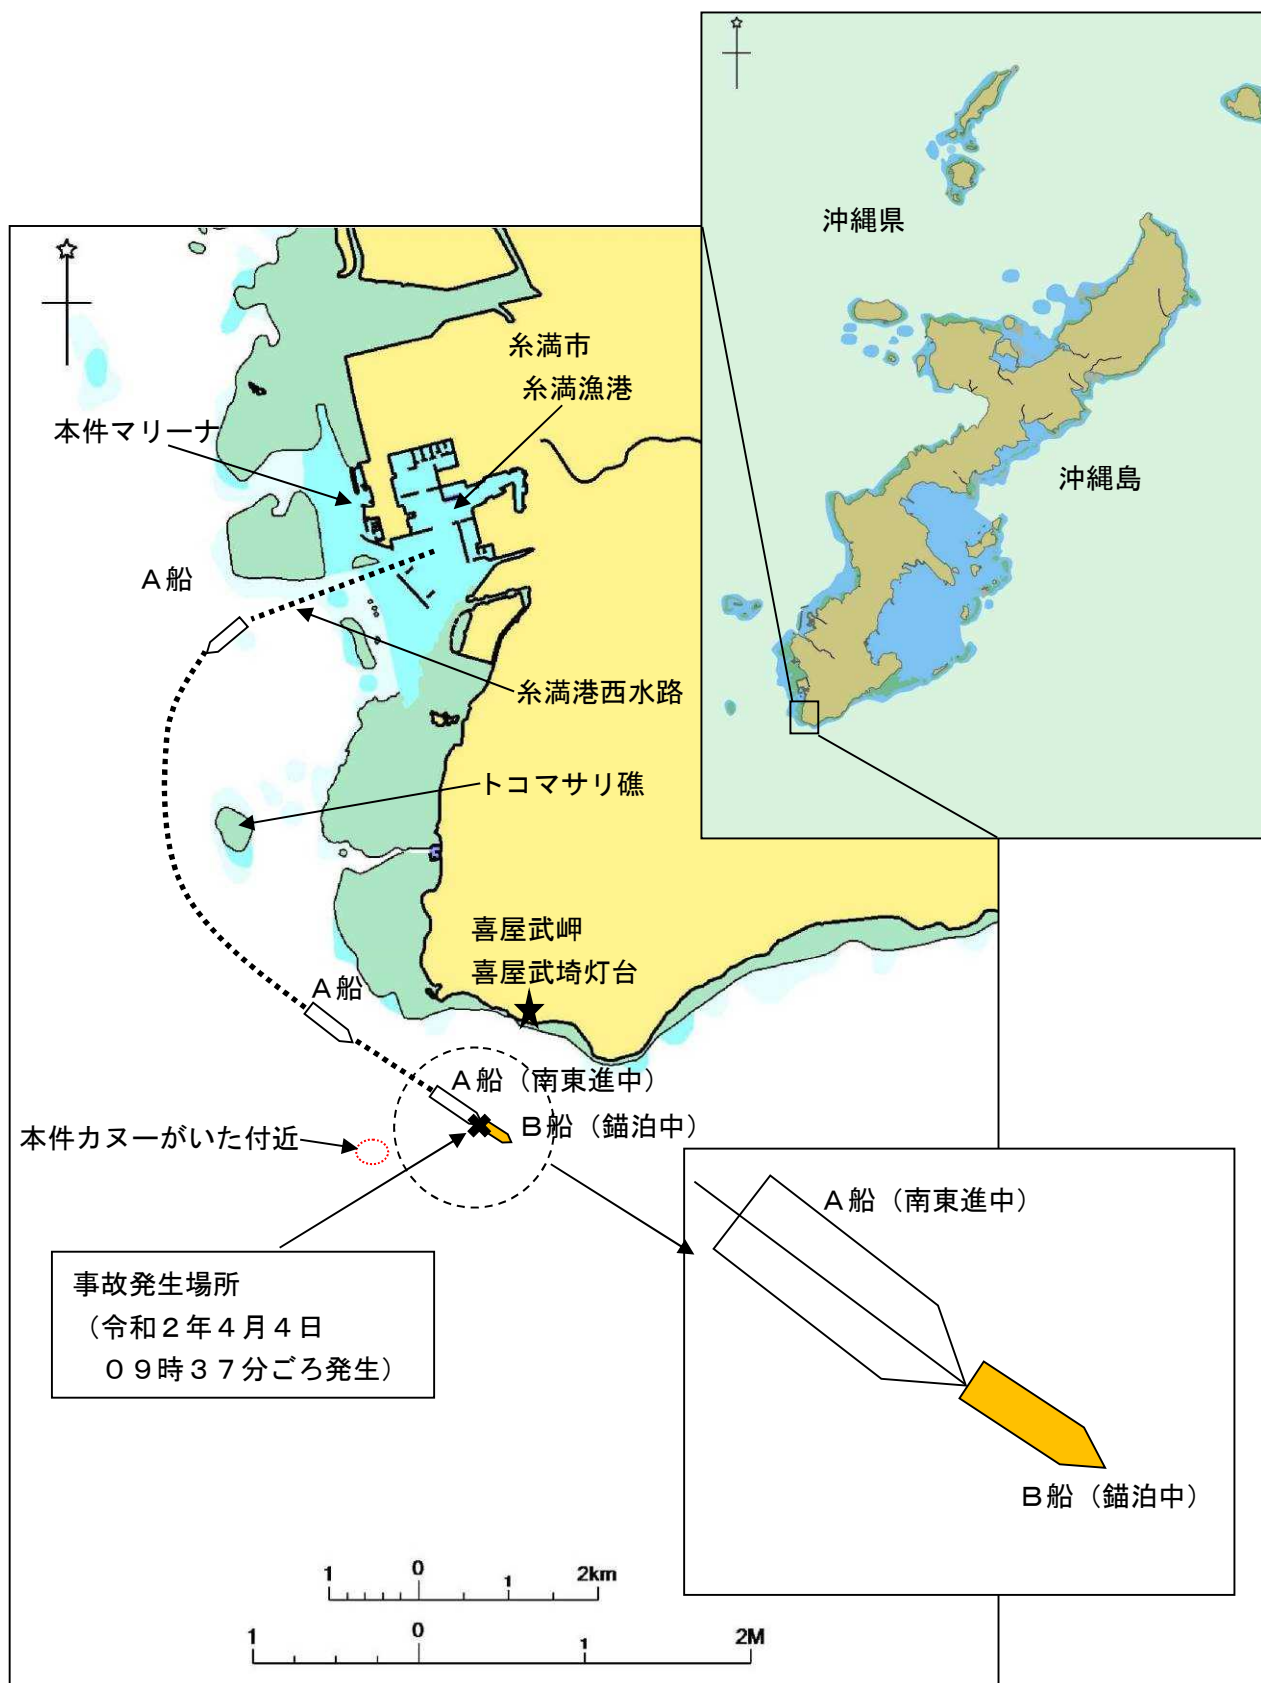
付図1 事故発生経過概略図

<p>い、操舵室を出て乗組員Aと共に右舷船尾部で本件カヌーの釣りをしながら航行し、操舵室により船首中央から左舷方を見渡すことができなかったことから、B船の存在に気付かず、B船と衝突したものと推定される。</p> <p>B船は、喜屋武岬南南西方沖で錨泊して釣り中、船長Bが、A船が接近していることに気付いたものの、以前に何度も経験したとおり自船の至近を通過していくものと思い、錨泊を続けたことから、A船と衝突したものと推定される。</p>
原因	<p>本事故は、喜屋武岬南南西方沖において、A船が南東進中、B船が錨泊して釣り中、船長Aが、右舷前方に本件カヌーを視認した際、周囲に本件カヌー以外の船舶がないと思い、操舵室を出て乗組員Aと共に右舷船尾部で本件カヌーの釣りをしながら航行し、操舵室により船首中央から左舷方を見渡すことができなかった、また、船長Bが、A船が接近していることに気付いたものの、自船の至近を通過していくものと思い、錨泊を続けたため、両船が衝突したものと推定される。</p>
再発防止策	<p>今後の同種事故等の再発防止に役立つ事項として、次のことが考えられる。</p> <ul style="list-style-type: none"> ・航行中、船内での立ち位置によって死角が生じる場合は、他の乗組員を見張りに当たらせるなどして死角を補い、常時適切な見張りを行うこと。 ・航行中、特定のものに気をとられ、その方向だけを見ることのないよう、周囲の見張りを行うことを心掛けておくこと。 ・錨泊中、周囲の見張りを行うとともに、接近する他船を認めた場合、他船が避けてくれると思わずに、早期に、機関の運転準備、音響信号を使用するなどして衝突を回避する措置を講じること。
