船舶事故調査報告書

令和2年9月9日

運輸安全委員会（海事専門部会）議決

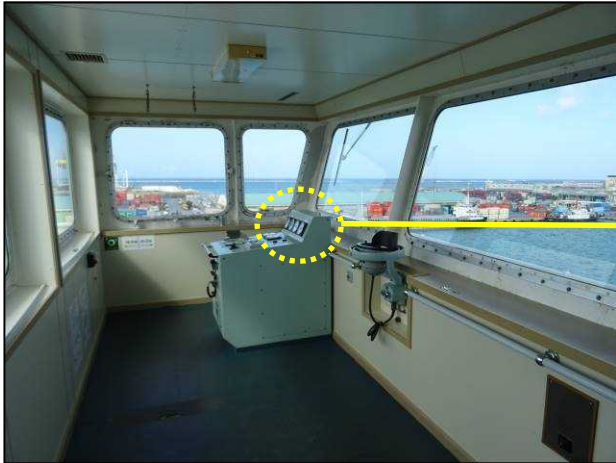
写真1 船橋（左舷ウイング）

本船は、新港ふ頭地区口付近において、船長が、船橋（左舷ウイング）の風向風速計で、風向が西、風速が17～18m/sであることを確認し、右回頭を終えてから主機を後進運転として本件岸壁に左舷着けすることとした。

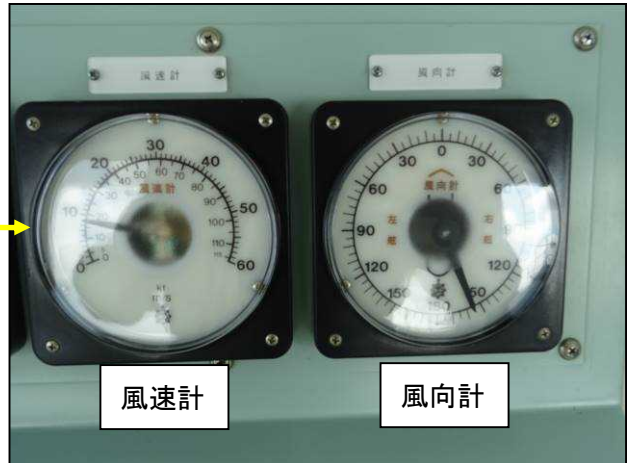
写真2 風向風速計

船長は、本船が本件岸壁と平行になって本件岸壁までの距離が約40mになったとき、風速約10m/sを確認し、本件岸壁の北西側の海面は白波が立っていないのを見たので、この程度の風速で白波が立っていなければ、タグボートがいなくても自らの操船で本件岸壁に着岸できると思った。
