船舶事故調査報告書

令和2年12月9日
 運輸安全委員会（海事専門部会）議決
 委員 佐藤 雄二（部会長）
 委員 田村 兼吉
 委員 岡本 満喜子

事故種類	油流出による養殖施設損傷
発生日時	平成31年1月20日 21時15分ごろ～1月21日早朝の間
発生場所	宮城県仙台塩釜港及び同港南方沖海域
事故の概要	コンテナ運搬船なとりは、停泊中、燃料油が船外に流出して周辺海域に設置されたのり養殖施設を損傷した。
事故調査の経過	平成31年2月4日、本事故の調査を担当する主管調査官（仙台事務所）ほか1人の地方事故調査官を指名した。 原因関係者から意見聴取を行った。
事実情報 船種船名、総トン数 船舶番号、船舶所有者等 L×B×D、船質 機関、出力、進水等	コンテナ運搬船 なとり、7,390トン 142543、成進海運株式会社（船舶所有者、A社）、井本商運株式会社（船舶運航会社、B社） 136.25m×21.00m×9.20m、鋼 ディーゼル機関、5,180kW、平成27年8月
乗組員等に関する情報	船長 男性 45歳 二級海技士（航海） 免許年月日 平成18年8月23日 免状交付年月日 平成28年12月16日 免状有効期間満了日 令和2年12月9日 機関長 男性 69歳 一級海技士（機関） 免許年月日 昭和63年12月19日 免状交付年月日 平成30年4月17日 免状有効期間満了日 令和5年4月16日
死傷者等	なし
損傷	本船 なし 養殖施設 のり網及びのり筏 ^{いかだ} の損傷（汚損）
気象・海象	気象：天気 みぞれ～曇り、風向 西北西～北西、風速 6.9～13.0m/s、気温 約4℃ 海象：海上 平穏、潮汐 14時00分ごろ高潮位、21時30分ごろ低潮位、水温 約9℃

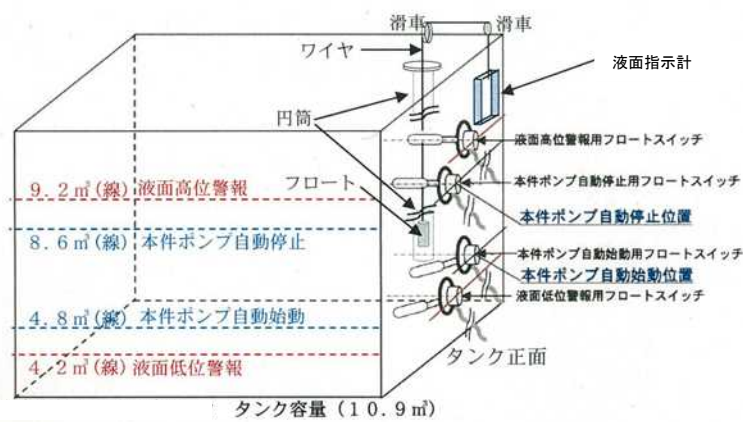
付図3 本件C油タンク構造概略図

<p>機関長は、居住区の暖房蒸気量を確保する目的で、MO開始前に二重底のC重油の加熱蒸気弁を絞っていたが、結果として二重底内のC重油の温度が低下して高粘度化し、燃料移送に苦慮していたので、ふだんからMO開始前にできるだけ燃料を移送することとしていた。</p> <p>本件タンクの溢流警報用フロートスイッチは、就航後から、本事故当時まで、点検整備が行われていなかった。</p> <p>本船は、本事故後、監視システムの製造会社担当者、A社及びB社それぞれの担当者が監視システムの点検を行い、本件C油タンクの液面低位警報用フロートスイッチが監視休止となっていたことが分かり、同フロートスイッチを監視状態としたところ、同システムが正常に作動することが確認された。</p> <p>本船は、本事故後、海上保安庁職員立会いの下、本件ポンプの自動運転機能が正常に作動することが確認されたものの、自動停止機能が作動しない状況を再現することはできなかった。</p> <p>(付図3 本件C油タンク構造概略図、付図4 A及びC重油移送管及びドレン管系統図、付図5 本件タンク概略図 参照)</p>
<p>分析</p> <p>乗組員等の関与 船体・機関等の関与 気象・海象等の関与 判明した事項の解析</p>	<p>あり</p> <p>あり</p> <p>あり</p> <p>本船は、仙台塩釜港仙台区高砂ふ頭に停泊してNo. 1 C重油タンクから本件C油タンクに燃料油を移送中、燃料油が船外に流出し、流出した燃料油が当時の風潮流によって漂流しながら拡散して本件のり養殖施設に漂着して同施設を損傷させたものと考えられる。</p> <p>本船は、本件ポンプが自動停止しなかったことから、燃料油が船外に流出したものと考えられるが、機関長が、本件C油タンクの油量が十分に存在する中、本件ポンプが自動停止した後、本件追加移送をしようと思い、数回にわたる本件ポンプの手動始動から自動運転への切替え操作を行ったことが、本件ポンプが自動停止しなかったことに関与した可能性があるものと考えられる。</p> <p>本船乗組員は、本事故後、海上保安庁職員立会いの下、本件追加移送時に機関長が行った操作を検証したところ、再現性が確認されなかったことから、本件ポンプが自動停止しなかった原因を明らかにすることはできなかった。</p> <p>本件溢流警報が遅れて作動した状況は、本件溢流警報用フロートスイッチが汚損して作動が緩慢になった可能性が考えられる。</p> <p>本船乗組員は、本事故後、船舶運航管理会社担当者立会いの下、本件溢流警報用フロートスイッチ作動試験を実施したところ、本件溢流警報の遅延の再現性が確認されなかったことから、本件溢流警報が遅れて作動した原因を明らかにすることはできなかった。</p>
