船舶事故調査報告書

令和2年12月9日

運輸安全委員会（海事専門部会）議決

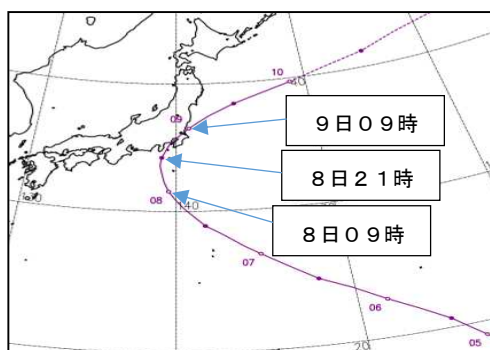
図1 台風第15号の経路図

9月5日に南鳥島近海で発生した台風第15号は、小笠原近海を北西に進み、8日には次第に進路を北よりに変え伊豆諸島北部を北北東に進んだ。9日3時前には非常に強い勢力で三浦半島付近を通過、9日5時前に強い勢力で千葉市付近に上陸後、関東地方を北東に進んだ。(図1参照)

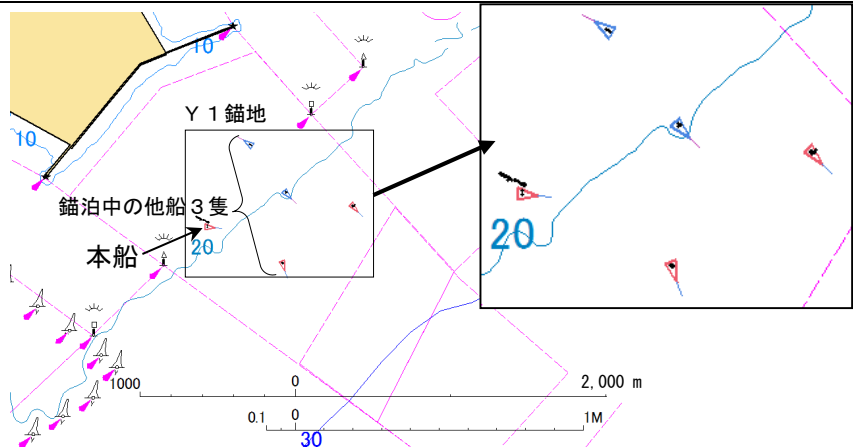
図2 7日11時25分ごろの状況

本船は、京浜港に入港し、船長が、VHFで川崎ポートラジオ^{*1}に投錨予定地点を通報し了解を得た後、他にも錨泊船がいるのを認めて錨地が混雑することを予想し、錨鎖を伸ばし過ぎると錨鎖が錨泊中の他船3隻と絡むおそれがあるので錨鎖を4節(約110m)伸出することとし、11時25分ごろ左舷錨を投下して単錨泊を開始した。(図2参照)

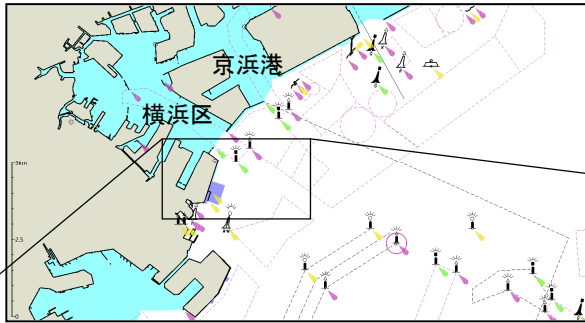
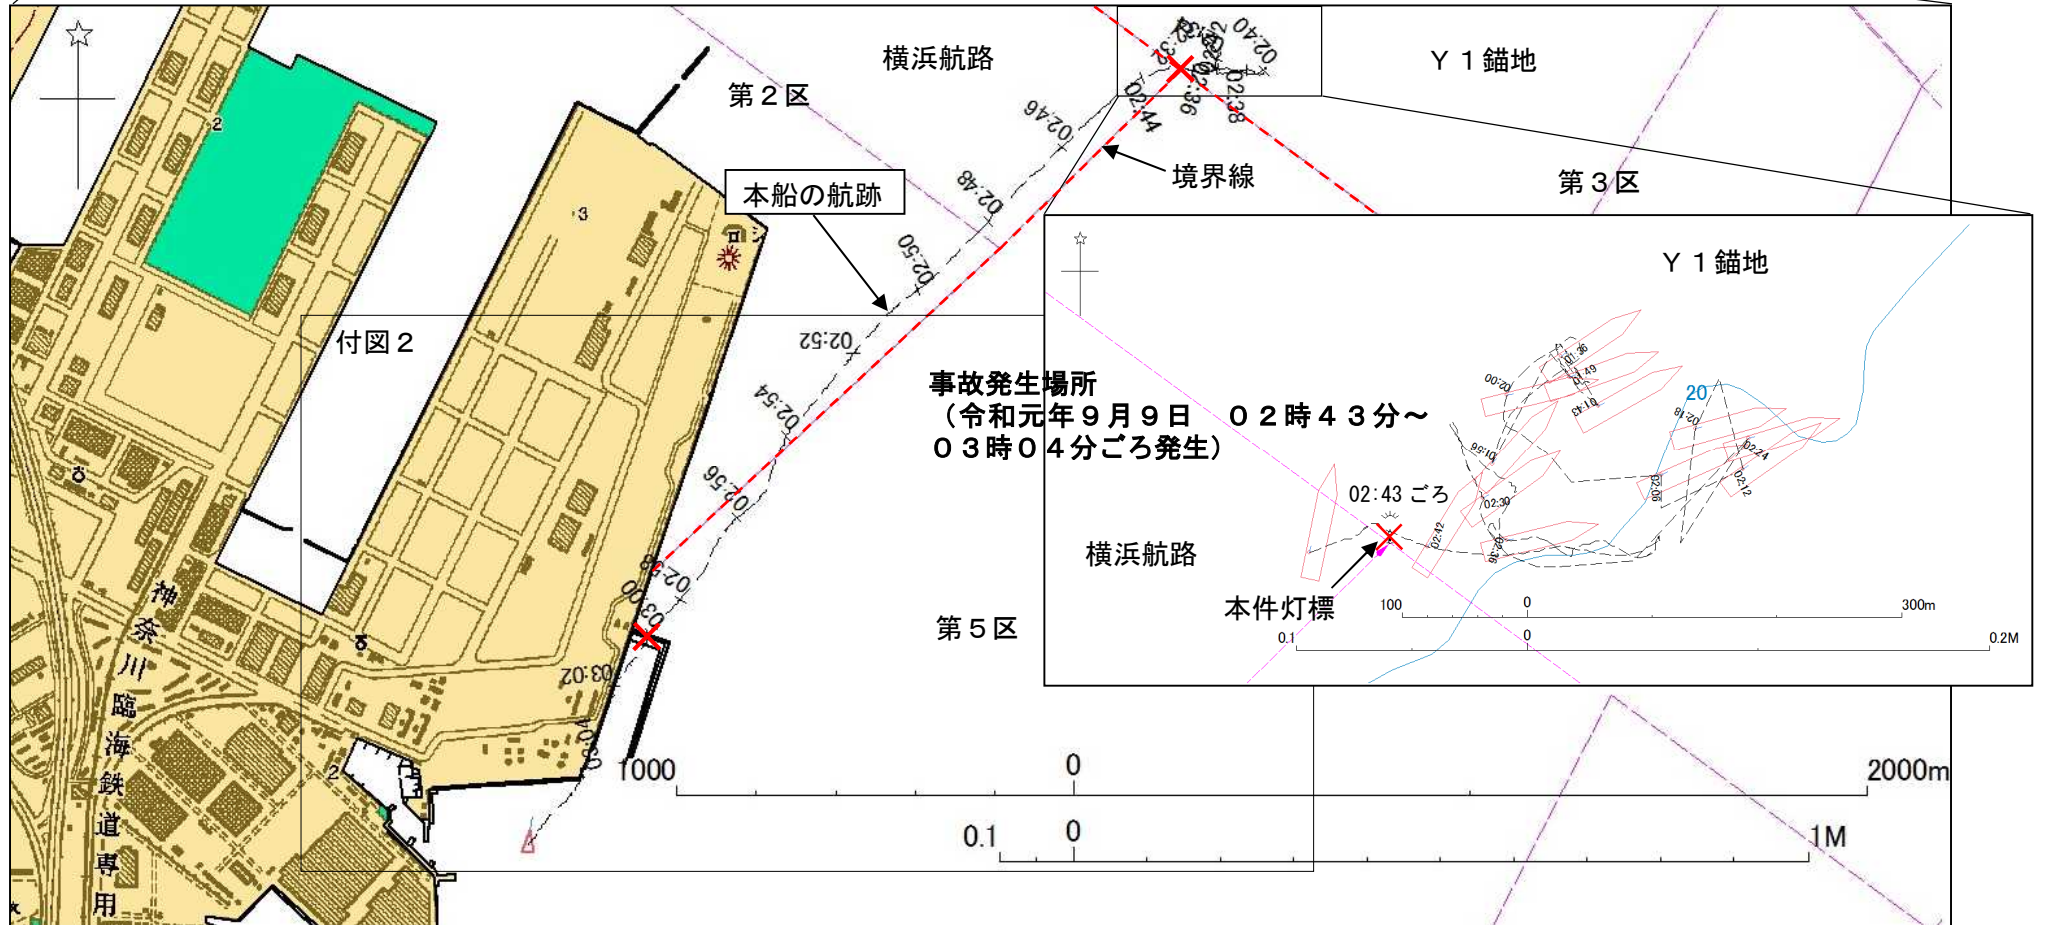
付図1 航行経路図

<p>に振動と騒音が生じた。</p> <p>本船は、02時43分ごろ、機関制御室の監視パネルに主機の過負荷警報が表示され、主機が緊急停止し、船長が、横浜航路第2号灯標（以下「本件灯標」という。）との衝突の危険を感じ、左舷船尾部が本件灯標に衝突した後、機関長の指示により主機の操縦権を一旦船橋から機側に移した。</p> <p>本船は、その後、機側で主機を始動させようとしたが、台風第15号による更に強まる風波により再び主機の過負荷警報が表示され、主機が再始動できず、02時50分ごろ同警報を解除する目的で機側にて主機の機側ハンドルを停止位置とした。</p> <p>船長は、02時55分ごろVHFで横浜ポートラジオを呼び出し、タグボートによる援助を求めたが、洋上での風及び波が強過ぎてタグボートが出ることができないという回答を受けた。</p> <p>本船は、右舷方から風波を受けて南西方に圧流され続け、02時57分ごろ過負荷警報が解除されて主機が復旧し、主機を機側で再始動させ、主機の操縦権を機側から船橋に移し、直ちに主機を航海全速力前進とした。</p> <p>本船は、03時00分ごろ、横浜市本牧海づり施設の渡り栈橋（以下「本件栈橋」という。）に接近し、船長が本船のプロペラの損傷を防ぐ目的で主機を停止した後、本件栈橋に衝突して本件栈橋が倒壊し、強風で船首が左舷方に振られ、船首部が同施設の護岸（以下「本件護岸」という。）に衝突した。</p> <p>本船は、その後、強風にあおられて本件護岸付近に沿って南南西方に圧流され、03時08分ごろ主機を再始動し、左舷錨を投下した状態のまま主機の前進出力を上げて港内錨地に向けて航行を開始し、08時00分ごろY1錨地に戻り、主機を使用してその場に留まりながら避泊を続けていたところ、13時05分ごろ風が弱まったので左舷錨を揚げ、右舷錨を投下し、錨鎖を4節伸出して単錨泊した。</p> <p>（付図1 航行経路図、付図2 航行経路図（拡大）、付図3 本船の損傷状況 付図4 本件栈橋及び本件護岸の損傷状況、付表1 本船のAIS記録（抜粋）、写真1 本件灯標の損傷状況 参照）</p>
