船舶事故調査報告書

令和2年12月23日
 運輸安全委員会（海事専門部会）議決
 委員 佐藤 雄二（部会長）
 委員 田村 兼吉
 委員 岡本 満喜子

事故種類	乗組員負傷
発生日時	令和2年3月18日 10時15分ごろ
発生場所	高知県高知市高知港南防波堤東方沖 高知港南防波堤東仮設灯台から真方位149°60m付近 （概位 北緯33°29.9′ 東経133°35.6′）
事故の概要	砂利運搬船兼貨物船第二十五正和丸 ^{しょうわ} は、クレーンのバケット交換作業中、シャックルが乗組員1人に当たって負傷した。
事故調査の経過	令和2年4月14日、本事故の調査を担当する主管調査官（神戸事務所）ほか1人の地方事故調査官を指名した。 原因関係者から意見聴取を行った。
事実情報 船種船名、総トン数 船舶番号、船舶所有者等 L×B×D、船質 機関、出力、進水等	砂利運搬船兼貨物船 第二十五正和丸、499トン 134180、有限会社正和海運興業（A社） 66.89m×13.50m×6.95m、鋼 ディーゼル機関、1,471kW、平成8年7月12日
乗組員等に関する情報	船長 男性 66歳 五級海技士（航海） 免許年月日 昭和50年5月16日 免状交付年月日 令和2年3月2日 免状有効期間満了日 令和7年5月19日 機関員A 男性 35歳 六級海技士（機関） 免許年月日 平成30年3月23日 免状交付年月日 平成30年3月23日 免状有効期間満了日 令和5年3月22日
死傷者等	重傷 1人（機関員A）
損傷	なし
気象・海象	気象：天気 晴れ、風向 南、風力 1、視界 良好 海象：うねり 波向南、波高約1.0～1.5m、潮汐 上げ潮の中央期
事故の経過	本船は、船長、機関員Aほか3人が乗り組み、高知港 ^{みさと} 三里地区の防波堤築造工事の目的で高知港南防波堤の東端を約100°の方角へ延長する工事に従事し、防波堤延長工事で使用する石材（1つあ

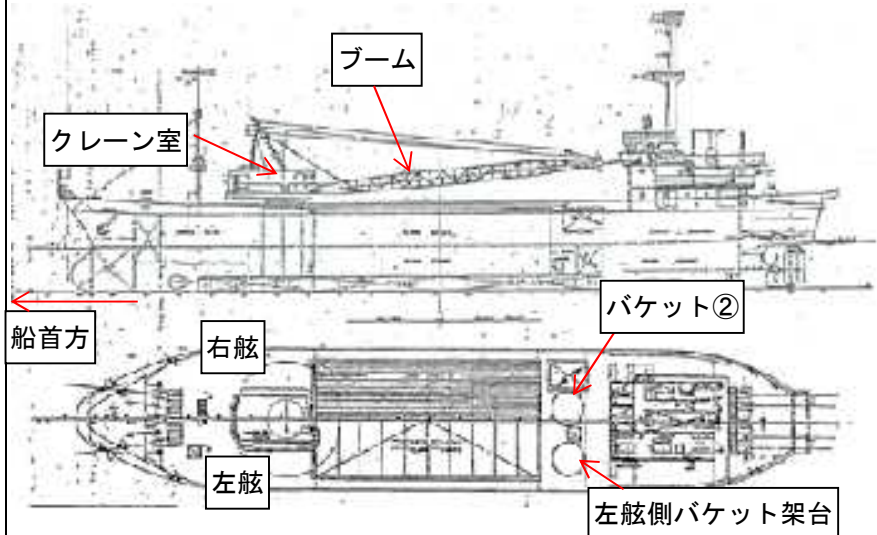
図2 一般配置図

本船は、船長が、バケット①を甲板上左舷側のバケット架台に置き、同架台周辺に集まった乗組員に対し、バケットの交換が必要であるので、右舷側のバケット架台にある‘予備のオレンジバケット’（以下「バケット②」という。）に‘支持ワイヤ及び開閉用ワイヤを付け替える作業’（以下「本件作業」という。）を指示した。
