船舶事故調査報告書

令和3年10月6日

運輸安全委員会（海事専門部会）議決

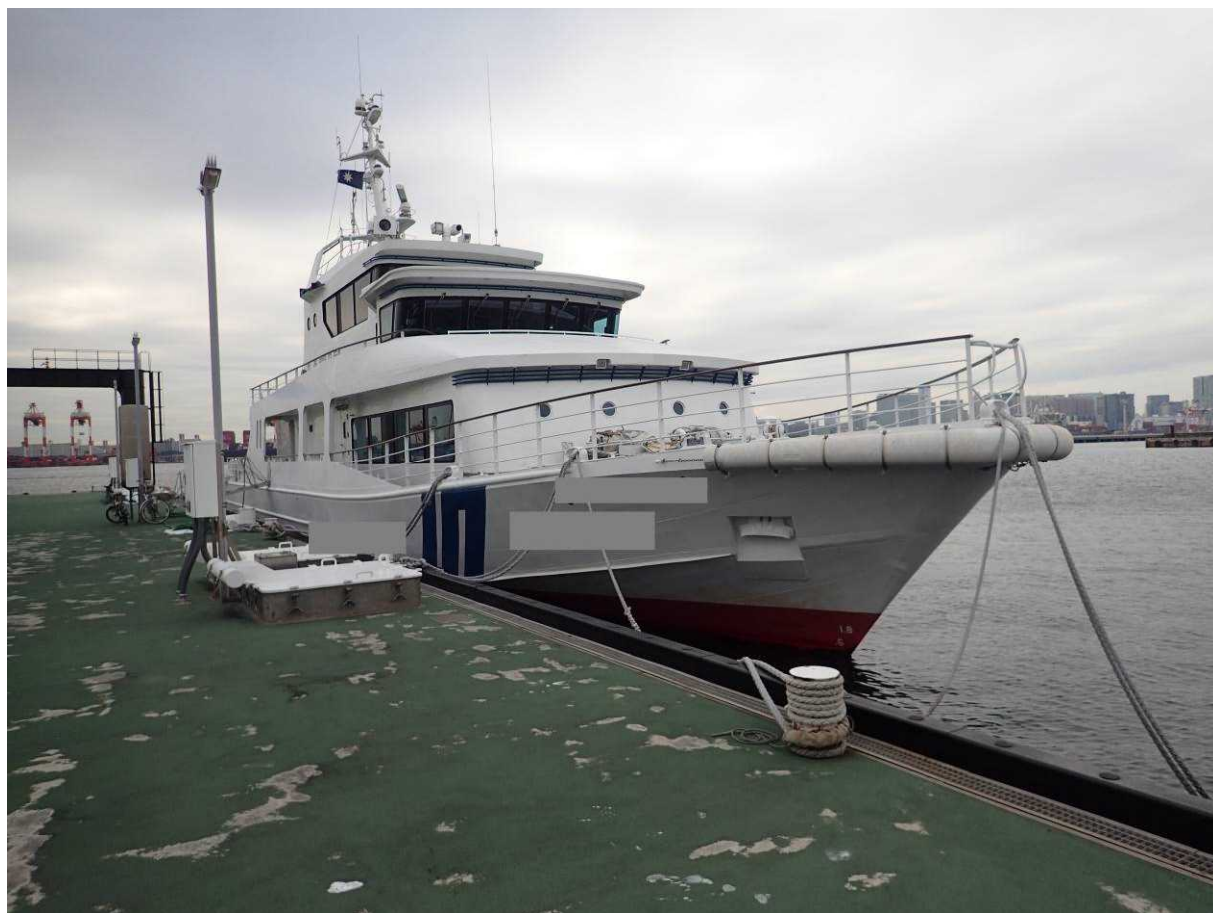
写真2 右舷船尾部

事故種類	衝突（棧橋）
発生日時	令和2年8月1日 10時45分ごろ
発生場所	京浜港東京第3区13号地その2所在の専用棧橋 東京西航路第7号灯標から真方位346° 1.64海里（M）付近 （概位 北緯35° 36.8′ 東経139° 46.5′）
事故の概要	巡視艇まつなみは、着棧操船中、右舷船尾部が棧橋に衝突した。 まつなみは、右舷船尾部に亀裂等を生じ、また、棧橋は、鋼製足場に脱落を生じた。
事故調査の経過	令和2年10月27日、本事故の調査を担当する主管調査官（横浜事務所）ほか1人の地方事故調査官を指名した。 原因関係者から意見聴取を行った。
事実情報 船種船名、総トン数 船舶番号、船舶所有者等 L×B×D、船質 機関、出力、進水等	巡視艇 まつなみ、204トン 135000、国土交通省 33.93m（Lr）×8.00m×3.33m、軽合金 ディーゼル機関2基、4,020kW（合計）、平成6年11月 4サイクル、回転数毎分1,975、16気筒、ボア165mm、 使用燃料軽油
乗組員等に関する情報	船長 32歳 二級海技士（航海） 免許年月日 平成27年8月20日 免状交付年月日 平成27年8月20日 免状有効期間満了日 令和2年8月19日 機関長 57歳 二級海技士（機関） 免許年月日 昭和62年4月17日 免状交付年月日 平成29年4月21日 免状有効期間満了日 令和4年6月4日
死傷者等	なし
損傷	本船 右舷船尾部に亀裂及び凹損 棧橋 鋼製足場に脱落

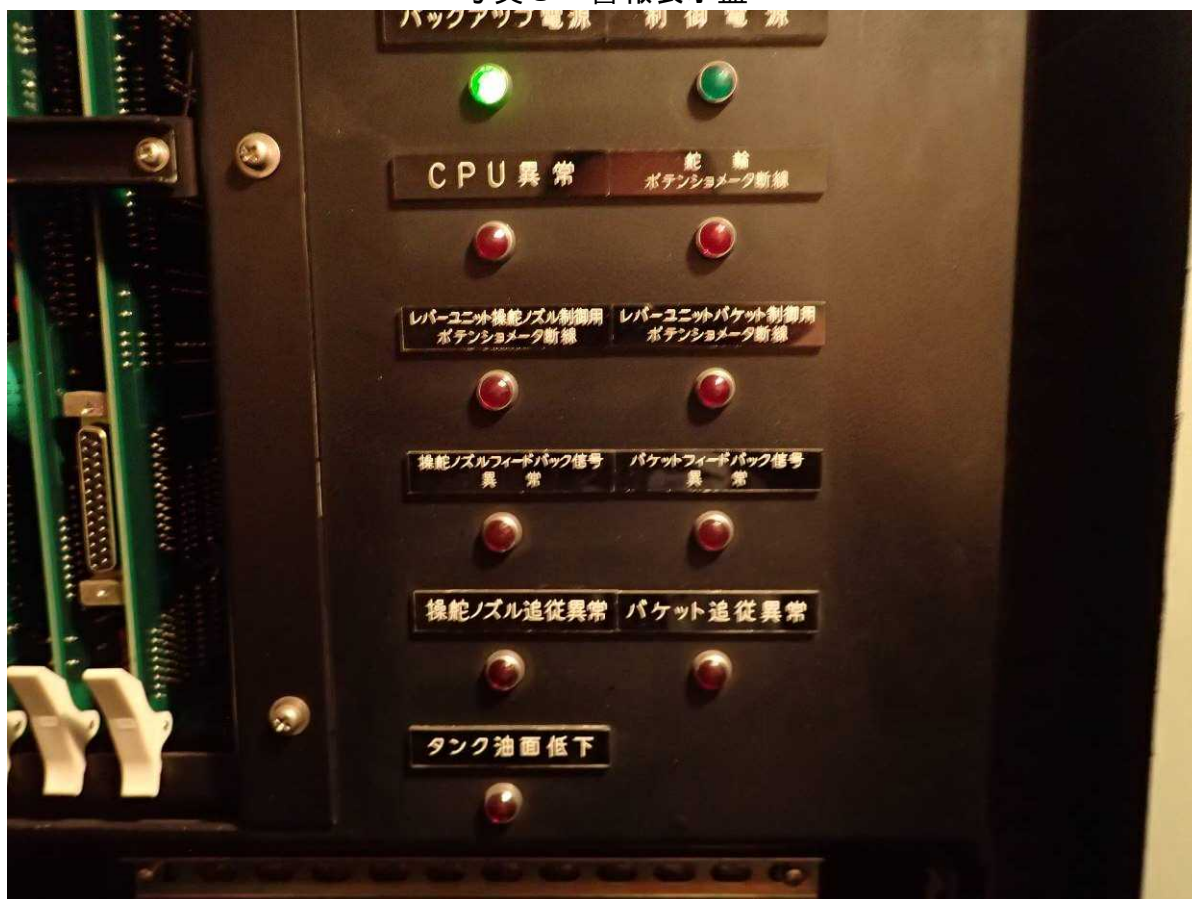
写真8 警報表示盤

本船は、本事故発生の前日にも、本件装置の操作切換パネルに右舷コントロール異常の警報が発せられ、右舷舵の動作が遅れる不具合が発生したが、リセットした後、不具合が再発していなかった。
