船舶事故調査報告書

令和3年10月6日

事故種類	乗揚
発生日時	令和2年9月13日 12時00分ごろ
発生場所	三重県鈴鹿市白子漁港内 白子港南防波堤灯台から真方位300° 190m付近 (概位 北緯34° 49.8' 東経136° 35.7')
事故の概要	水上オートバイ ^{モーターボート} AKB48は、西北西進中、消波ブロックに乗り揚げた。 AKB48は、船長及び同乗者が負傷し、船首部船底の破口等を生じた。
事故調査の経過	令和2年9月25日、本事故の調査を担当する主管調査官（横浜事務所）ほか1人の地方事故調査官を指名した。 原因関係者から意見聴取を行った。
事実情報 船種船名、総トン数 船舶番号、船舶所有者等 L×B×D、船質 機関、出力、進水等	水上オートバイ AKB48、0.1トン 243-40315三重、個人所有 2.85m (Lr) × 1.06m × 0.43m、FRP ガソリン機関、221kW、平成27年4月
乗組員等に関する情報	船長 47歳 特殊小型船舶操縦士 免許登録日 平成25年4月30日 免許証交付日 令和2年8月24日 (令和5年4月29日まで有効) 同乗者 52歳
死傷者等	重傷 1人（同乗者） 軽傷 1人（船長）
損傷	船首部船底に亀裂を伴う破口、左舷中央部外板に亀裂及び擦過傷、左舷ガンネルに曲損
気象・海象	気象：天気 晴れ、風向 南南西、風力 1、視界 良好 海象：海上 平穏、潮汐 下げ潮の中央期（四日市）
事故の経過	本船は、船長が友人から借りて1人で乗り組み、後部座席に同乗者1名を乗せ、令和2年9月13日11時30分ごろ白子漁港北東方沖に向けて同漁港に所在のマリーナを出発した。 船長は、白子漁港北東方沖に到着し、前部座席の方が景色を見なが

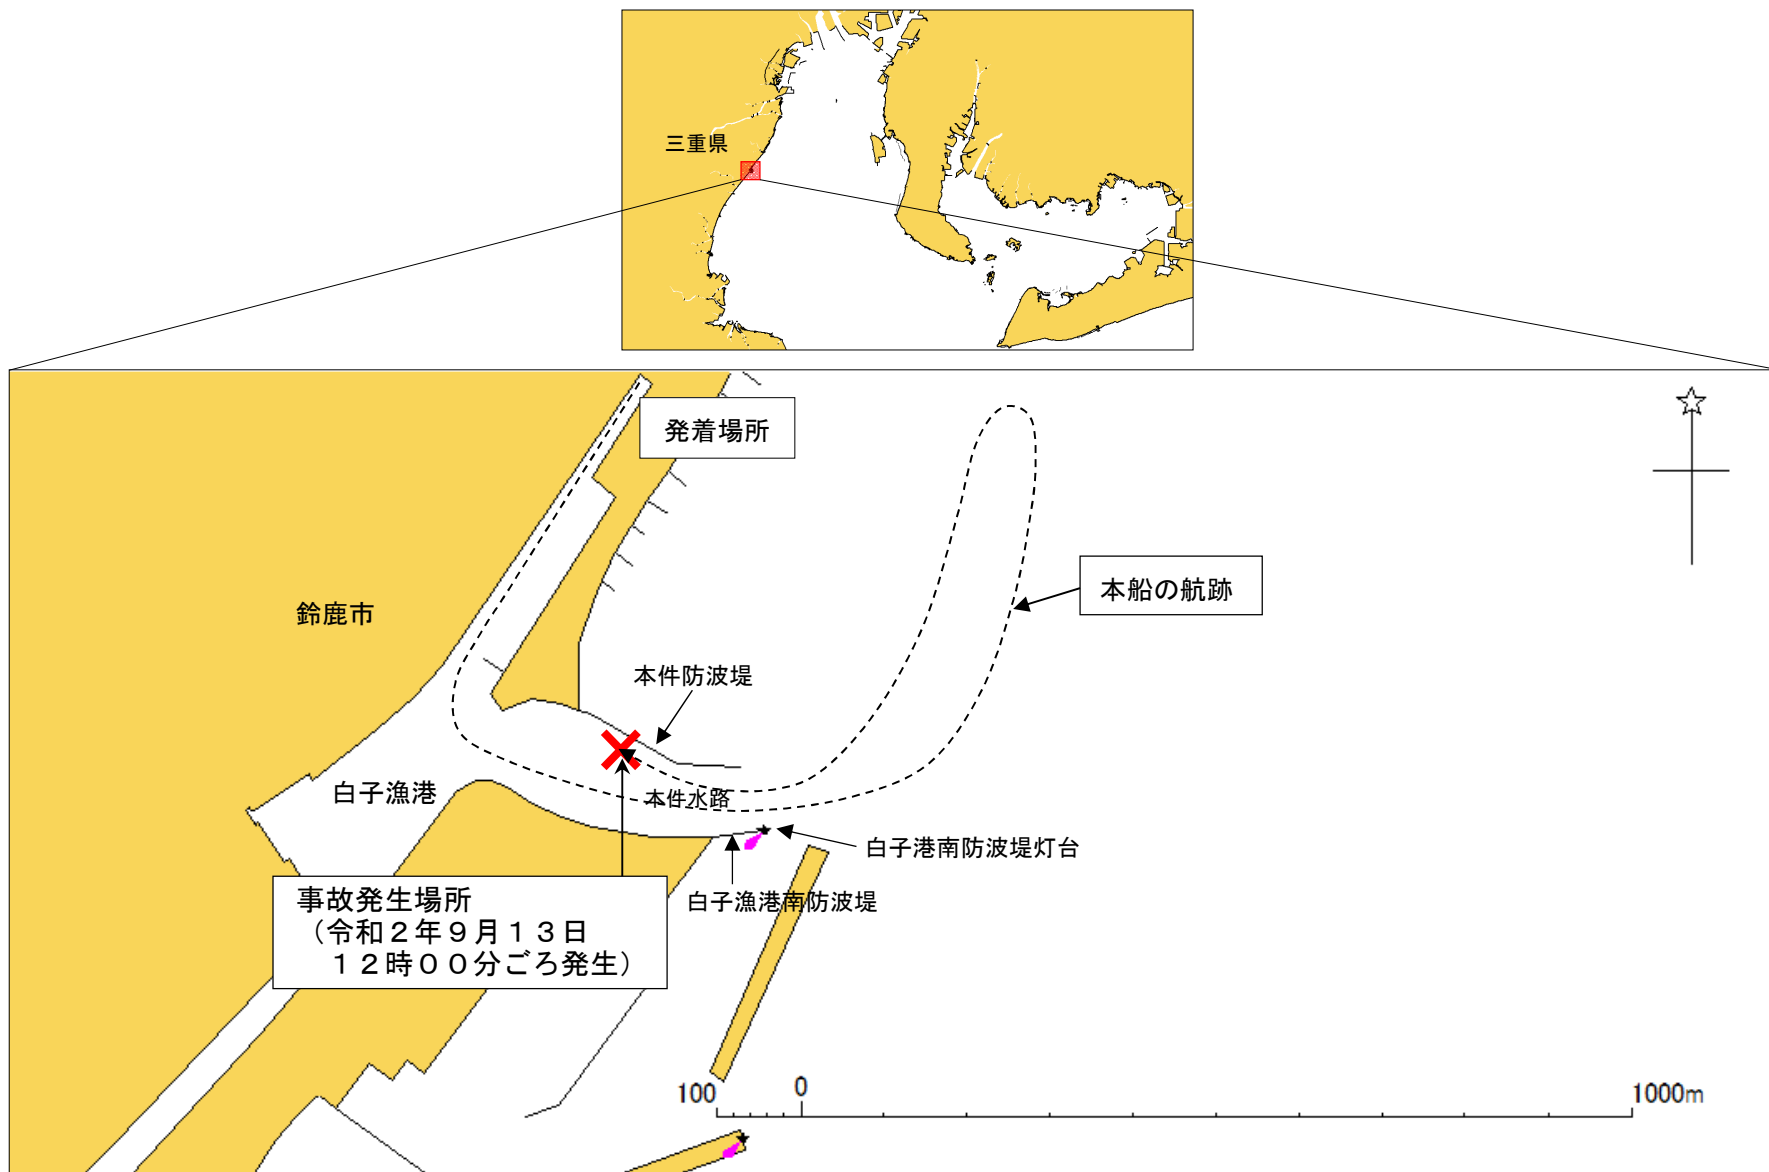
付図1 事故発生経過概略図

本船は、約50km/hに加速され、本件防波堤の中央部に向かう態勢となり、ハンドルを切って本件防波堤を避けられる距離がなく、12時00分ごろ、船首部が本件防波堤の消波ブロックに乗り揚げ、船長及び同乗者は共に落水した。
