船舶事故調査報告書

事故種類	乗揚
発生日時	令和3年1月25日 01時57分ごろ
発生場所	鹿児島県西之表市馬毛島 馬毛島灯台から真方位158° 1.5海里（M）付近 （概位 北緯30° 44.6′ 東経130° 52.1′）
事故の概要	漁船第十八昭幸丸は、南南西進中、浅瀬に乗り揚げた。 第十八昭幸丸は、甲板員が負傷し、船底部外板に破口等を生じた。
事故調査の経過	令和3年1月27日、本事故の調査を担当する主管調査官（門司事務所）ほか1人の地方事故調査官を指名した。 原因関係者から意見聴取を行った。
事実情報 船種船名、総トン数 船舶番号、船舶所有者等 L×B×D、船質 機関、出力、進水等	漁船 第十八昭幸丸、323トン 129038、昭幸水産有限会社（A社） 57.20m×8.70m×4.20m、鋼 ディーゼル機関、736kW、昭和62年9月
乗組員等に関する情報	船長 44歳 四級海技士（航海） 免許年月日 平成12年1月11日 免状交付年月日 令和元年12月18日 免状有効期間満了日 令和7年1月10日 甲板員 48歳 海技免状なし
死傷者等	軽傷 1人（甲板員）
損傷	船底部外板に破口及びビルジキールに破断（全損）
気象・海象	気象：天気 晴れ、風向 北東、風力 6、視界 良好 海象：波高 約3m、潮汐 低潮時、潮高 約10cm（西之表、ほぼ低潮時）
事故の経過	本船は、船長及び甲板員ほか3人が乗り組み、積荷（養殖魚の餌）の目的で、令和3年1月24日11時50分ごろ鹿児島県奄美市名瀬港に向け、空船の状態を高知県宿毛市宿毛港を出港した。 本船は、レーダーのレンジを3Mでノースアップとし、針路を210°、速力約11ノット（kn）（対地速力、以下同じ。）として、鹿児島県種子島北方沖を自動操舵で航行し、23時55分ごろに船橋当直

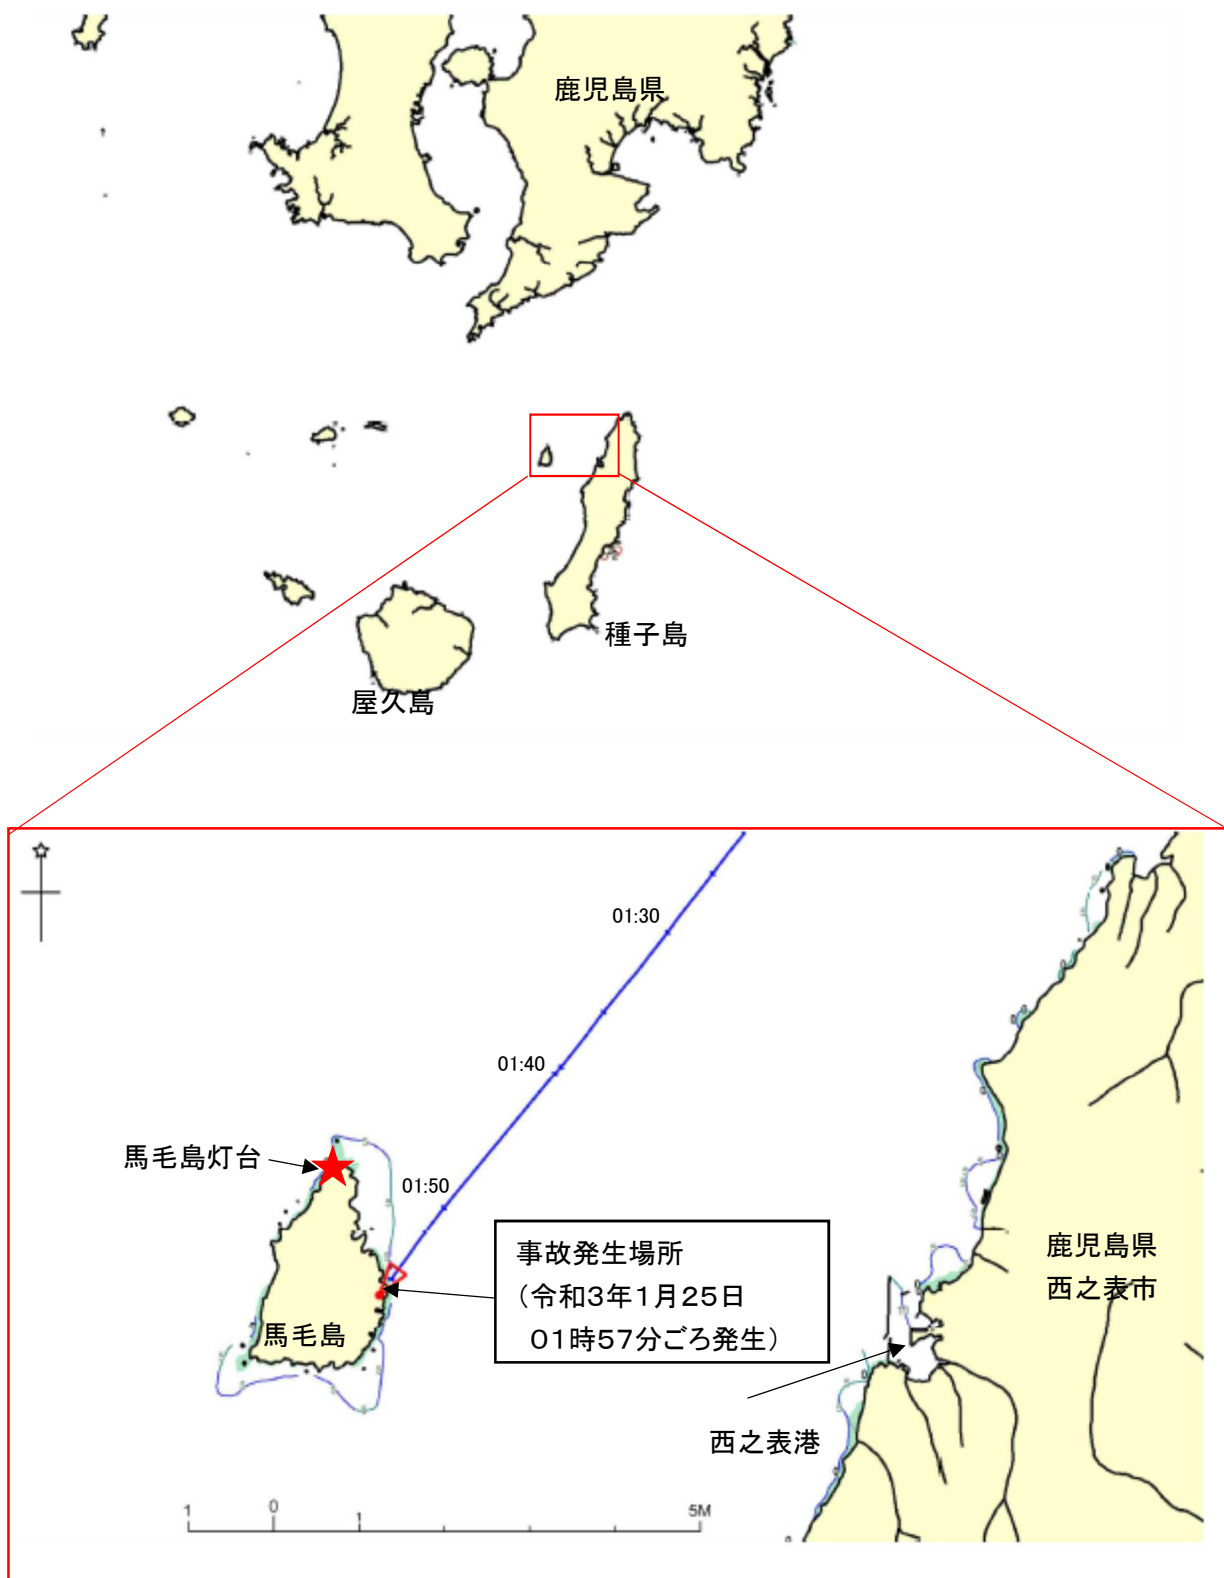
付図1 航行経路図

<p>を航海士から甲板員に交替した。</p> <p>甲板員は、船橋の左舷側で椅子に座って見張りをを行い、また、GPSプロッターに表示された予定針路線から外れないように針路を調整しながら自動操舵で南南西進中、約1時間経過したころから眠気を感じて、いつしか居眠りに陥った。</p> <p>本船は、甲板員が居眠りしたまま、予定の変針点を過ぎて同じ速力のまま航行し、25日01時57分ごろ馬毛島の浅所に乗り揚げ、左舷側に傾いた状態で止まった。</p> <p>甲板員は、衝撃で頭部を打ち付けて目が覚め、主機を中立運転とし、船室に居た船長が、衝撃を感じて昇橋し、GPSプロッターの画面を確認し、本船が浅所に乗り揚げたと認めた。</p> <p>船長は、後進を何度かかけたが本船が離脱できず、自力での離脱は困難であると判断し、A社に連絡したのち海上保安庁に本事故発生の通報を行い、救助の要請を行った。</p> <p>船長は、機関長と機関室の浸水の有無を調査し、浸水のないことを確認した後、主機を停止し、乗組員全員に救命胴衣の着用を指示して操舵室で救助を待った。</p> <p>巡視船は、03時40分ごろ来援したものの、荒天により本船に接近できず、監視を続けた。</p> <p>本船の乗組員は、04時50分ごろ来援した海上保安庁のヘリコプターにより救助され、種子島空港に移送された後、負傷していた甲板員1名が救急車で西之表市内の病院に搬送され、頭部切創と診断された。</p> <p>本船は、A社が手配したタグボートにより後日引き出され、西之表市西之表港にえい航され、損傷箇所を調査された結果、複数の破口、ビルジキールの破断等が確認された。</p> <p>本船は、鹿児島県鹿児島市鹿児島港に回航後解体された。</p> <p>(付図1 航行経路図、付表1 本船のAIS記録(抜粋)、写真1 本船、写真2 本船損傷状況(ビルジキール)、写真3 本船損傷状況(船底部破口) 参照)</p>
<p>その他の事項</p>	<p>甲板員は、令和元年10月に本船に乗り組み、本事故発生時まで今回の航路を航行したことがなかったが、GPSプロッター通りに航行すれば良いと思い、不安は感じなかった。</p> <p>本船は、宿毛港に1月23日11時00分ごろ入港し、24日11時50分の出港まで乗組員は休養を取っていた。</p> <p>甲板員は、本船が宿毛港入港後、自宅に帰って休養して約9時間睡眠をとり、出航前に帰船していた。</p> <p>甲板員は、今までも0時から3時まで立直したことがあったが、眠気を感じたことはなかった。</p> <p>甲板員は、宿毛港出航後の航海中、18時00分ごろに就寝して2</p>
