船舶事故調査報告書

令和3年10月6日

運輸安全委員会（海事専門部会）議決

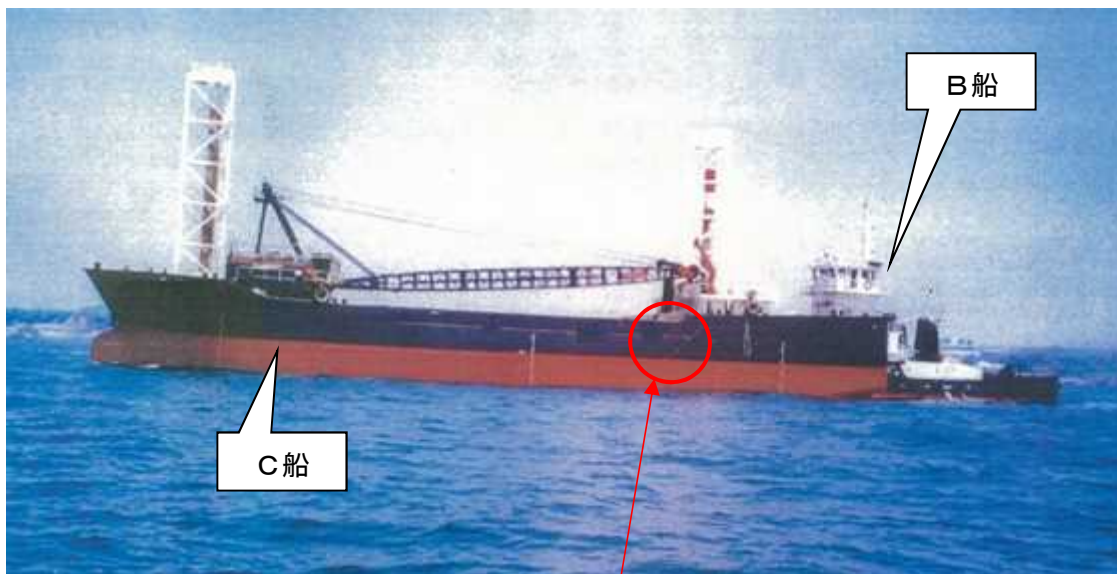
写真3 B船押船列（B船及びC船）

B船は、船長Bほか3人が乗り組み、B船の船首部をC船の船尾凹部に嵌合して押船列（以下「B船押船列」という。）を構成し、建設残土約2,200tを積載し、16時30分ごろ千葉県袖ヶ浦港に向けて京浜港横浜区鈴繫ふ頭を出港した。
