## 船舶事故調査報告書

令和3年10月13日

運輸安全委員会（海事専門部会）議決

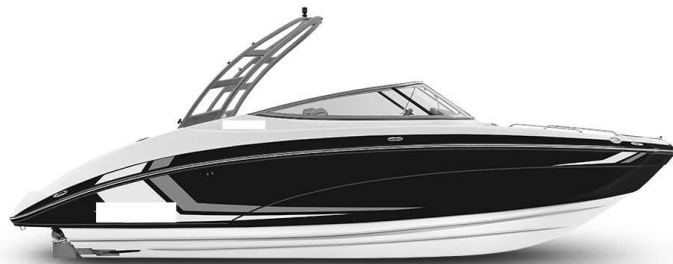
写真2 同型船

<p>Vバッテリーによって駆動され、ビルジが溜まると自動で運転して排出するようになっていた。</p> <p>機関室は、本件ハッチカバー閉鎖時、後部座席下に設置されたラッチ（留め金）で留められることで固定され、また、船首側のハッチコーミングにゴム製のパッキンを設けることで防水を行っているが、デッキ上に波が打ち込んで海水が溜まった場合、又は、パッキンの劣化等により亀裂や隙間が生じていた場合、海水が流入してしまうことがある。</p> <p>本船は、航行時、船首部が上がリ船尾部が下がって傾斜する姿勢となるので、波が打ち込むと、海水がデッキ上の船尾方に集まって機関室の方へ流れて行くことになる。</p> <p>メーカーの取扱説明書によれば、本船は、船首部における乾舷が約40cmとなっているので、波高40cmを超える海面で航走すると速力、波に対する船の向き及び乗船者の座る位置によっては、船首が波に潜ることになり、また、波浪がある海面では、速力を落とし過ぎることで船首が波に潜ることがあるので、このような状況で航走する場合、船首が最も上がる回転数毎分（rpm）4,000での主機出力とすることで、波への船首潜りを軽減できる。</p> <p>本船は、本事故発生時、右舷側主機の回転数を約4,000rpmで航行していたが、左舷側主機を使わず右舷側主機だけで航行をしていたので速力が落ちていた。</p> <p>（写真3 同型船のデッキ中央部、写真4 同型船の機関室 参照）</p>
<p><b>分析</b></p> <p>乗組員等の関与</p> <p>船体・機関等の関与</p> <p>気象・海象等の関与</p> <p>判明した事項の解析</p>	<p>あり</p> <p>あり</p> <p>あり</p> <p>本船は、船首部における乾舷を超える北方から波高約90cmの波がある状況下、那覇港西方沖を東北東進中、左舷側主機が使用できず右舷側主機だけで航行して船首が上がらず、断続的に波を受けて船首が波に潜った状態で左舷船首方から大量の海水がデッキ上に流入したことから、デッキ上に被った海水が本件ハッチカバー及びハッチコーミングを通して機関室に入り、浸水したものと考えられる。</p> <p>本船は、船首部における乾舷を超える北方から波高約90cmの波がある状況において、船首が最も上がる4,000rpmでの主機出力で航行し、左舷側主機が使用できず右舷側主機だけで航行して主機2基で航行する場合より速力が落ちていたことから、船首が最も上がる速力になっておらず、船首が波に潜りやすい状況で航行していたものと考えられる。</p>

<p>用できず右舷側主機だけで航行して船首が上がらず、断続的に波を受けて船首が波に潜った状態で左舷船首方から大量の海水がデッキ上に流入したため、デッキ上に被った海水が本件ハッチカバー及びハッチコーミングを通して機関室に入り、浸水したものと考えられる。</p>
<p>再発防止策</p>	<p>今後の同種事故等の再発防止及び被害の軽減に役立つ事項として、次のことが考えられる。</p> <ul style="list-style-type: none"> <li>・ 船長は、気象及び海象の悪化が想定される場合、出航を控えるか海上が平穏のうちに早目に帰航すること。</li> <li>・ スポーツボートは、乾舷を超える高さの波がある状況下において低速で航行する場合、船首が波に潜ることがあるので、船首が最も上がる速力で航行すること。</li> <li>・ 定期的にハッチコーミングのパッキンの点検を実施し、劣化している場合には交換すること。</li> </ul>
