# 船舶事故調査報告書

令和3年10月27日

運輸安全委員会（海事専門部会）議決

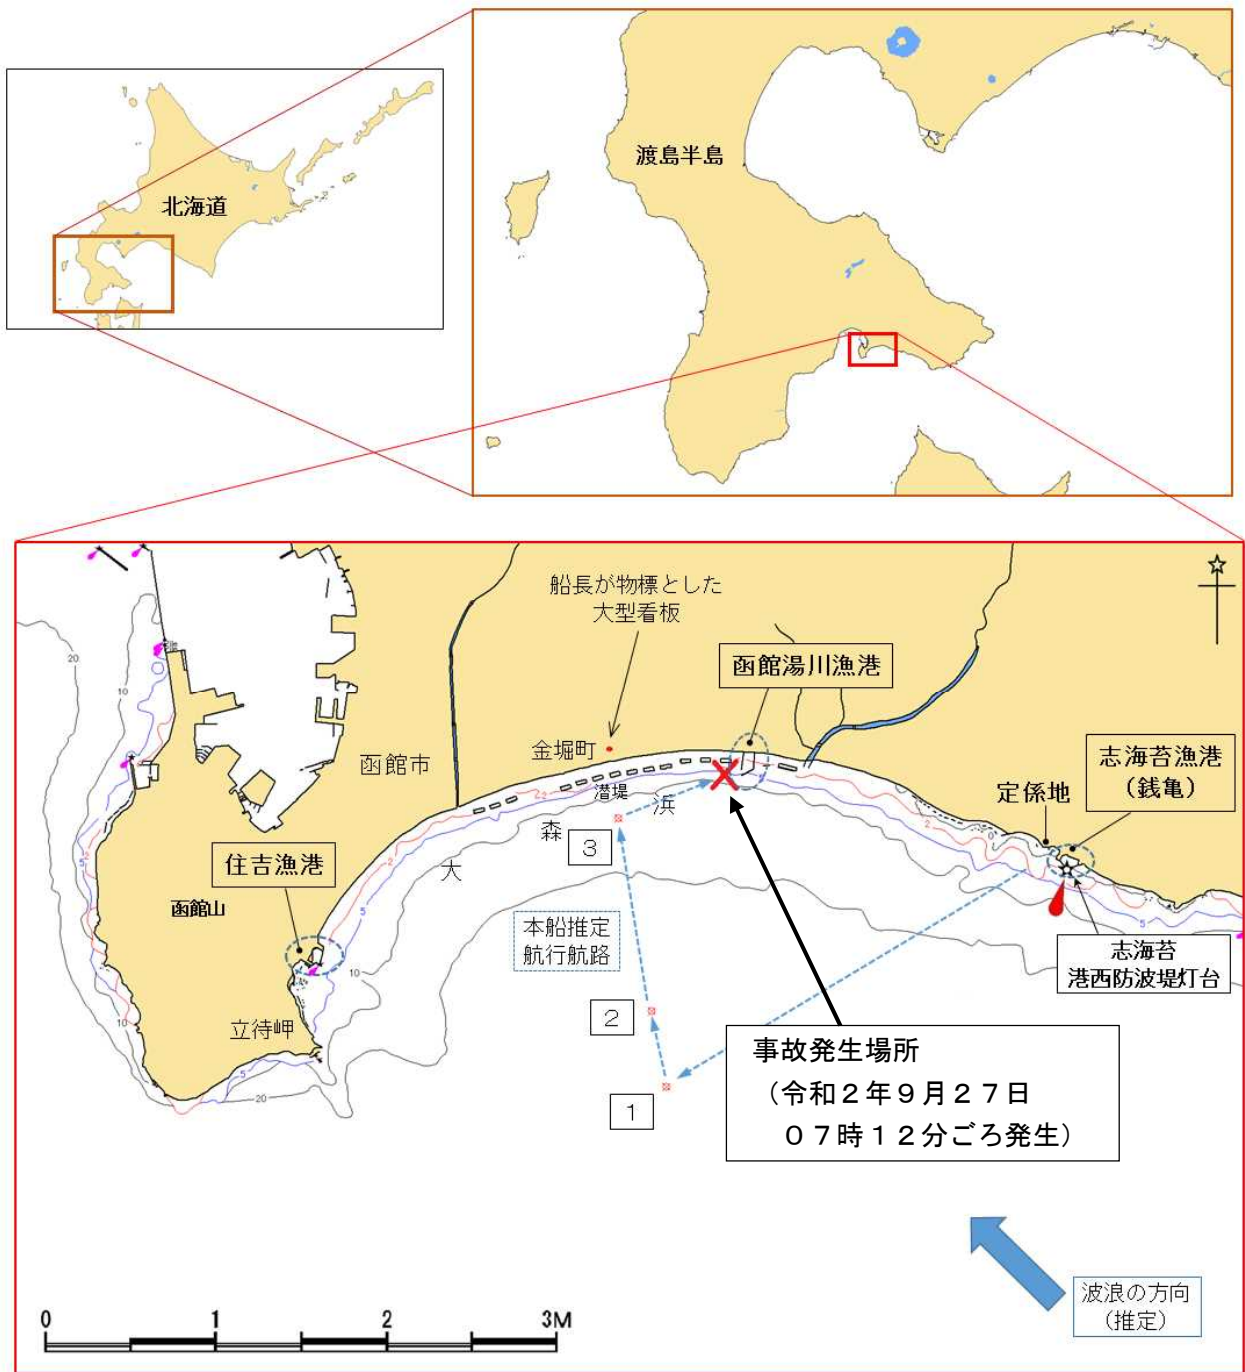
付図1 事故発生場所概略図

| | <p>船長は、着用していた胴付き長靴により泳ぐことができずに身体が沈み始めたので、胴付き長靴を脱いで本船まで泳ぎ、船底に掴まった後に同乗者Aがいないことに気付き、周囲を見回したが同乗者Aを発見することができなかった。</p> <p>船長及び同乗者Bは、同乗者Aの安否を気遣いながら本船と共に海岸方向に流され、浅瀬までたどり着いた後に自力で海岸に上がった後、救急車に乗って病院に行き、異状なしと診断を受けてそれぞれ帰宅した。</p> <p>同乗者Aは、海上保安庁所属のヘリコプター及び船艇による捜索が続けられたものの、29日本船が転覆した場所から西方約1kmの函館市金堀町付近の大森浜で発見され、北海道札幌市内の大学に搬送されて検死を受けた結果、死因は短時間（推定）の溺水による窒息と検案された。</p> <p>（付図1 事故発生場所概略図 参照）</p> |

| 1 | 06時10分ごろ | 1回目の機関故障発生 (約25分間漂流) |
| 2 | 06時40分ごろ | 2回目の機関故障発生 (停止後、速やかに始動) |
