船舶事故調査報告書

令和3年10月13日

運輸安全委員会（海事専門部会）議決

事故種類	乗揚
発生日時	令和2年10月3日 07時20分ごろ
発生場所	茨城県那珂川海門橋の橋脚付近 那珂湊港南防波堤灯台から真方位260° 1,000m付近 (概位 北緯36°20.2′ 東経140°35.5′)
事故の概要	プレジャーボート誠新丸は、東進中、浅所に乗り揚げた。 誠新丸は、船体中央部船底に破口を生じた。
事故調査の経過	令和2年10月22日、本事故の調査を担当する主管調査官（横浜事務所）ほか1人の地方事故調査官を指名した。 原因関係者から意見聴取を行った。
事実情報 船種船名、総トン数 船舶番号、船舶所有者等 L×B×D、船質 機関、出力、進水等	プレジャーボート 誠新丸、1.5トン IG3-5750（漁船登録番号）、個人所有 7.49m (Lr) × 2.11m × 0.62m、FRP ディーゼル機関、81kW（動力漁船登録票による）、昭和59年3月
乗組員等に関する情報	船長 55歳 二級小型船舶操縦士・特殊小型船舶操縦士 免許登録日 平成20年5月19日 免許証交付日 平成30年6月25日 (令和5年6月24日まで有効)
死傷者等	なし
損傷	船体中央部船底に破口
気象・海象	気象：天気 晴れ、風 なし、視界 良好 水象：川面 平穏、潮汐 下げ潮の初期、潮高 約105cm（大洗港）
事故の経過	本船は、船長が1人で乗り組み、同乗者2人を乗せ、釣りをする目的で、令和2年10月3日06時30分ごろ那珂湊漁港を出港し、06時55分ごろから07時15分ごろまで、海門橋の上流500m付近にて釣りをしながら錨泊していた。 本船は、その後、那珂湊漁港内の釣り場に向けて那珂川を約3～5ノット(kn)の対地速力で移動を開始し、07時20分ごろ、海門橋を通過した後、船長が前方に見える那珂川河口付近の導流堤（以下

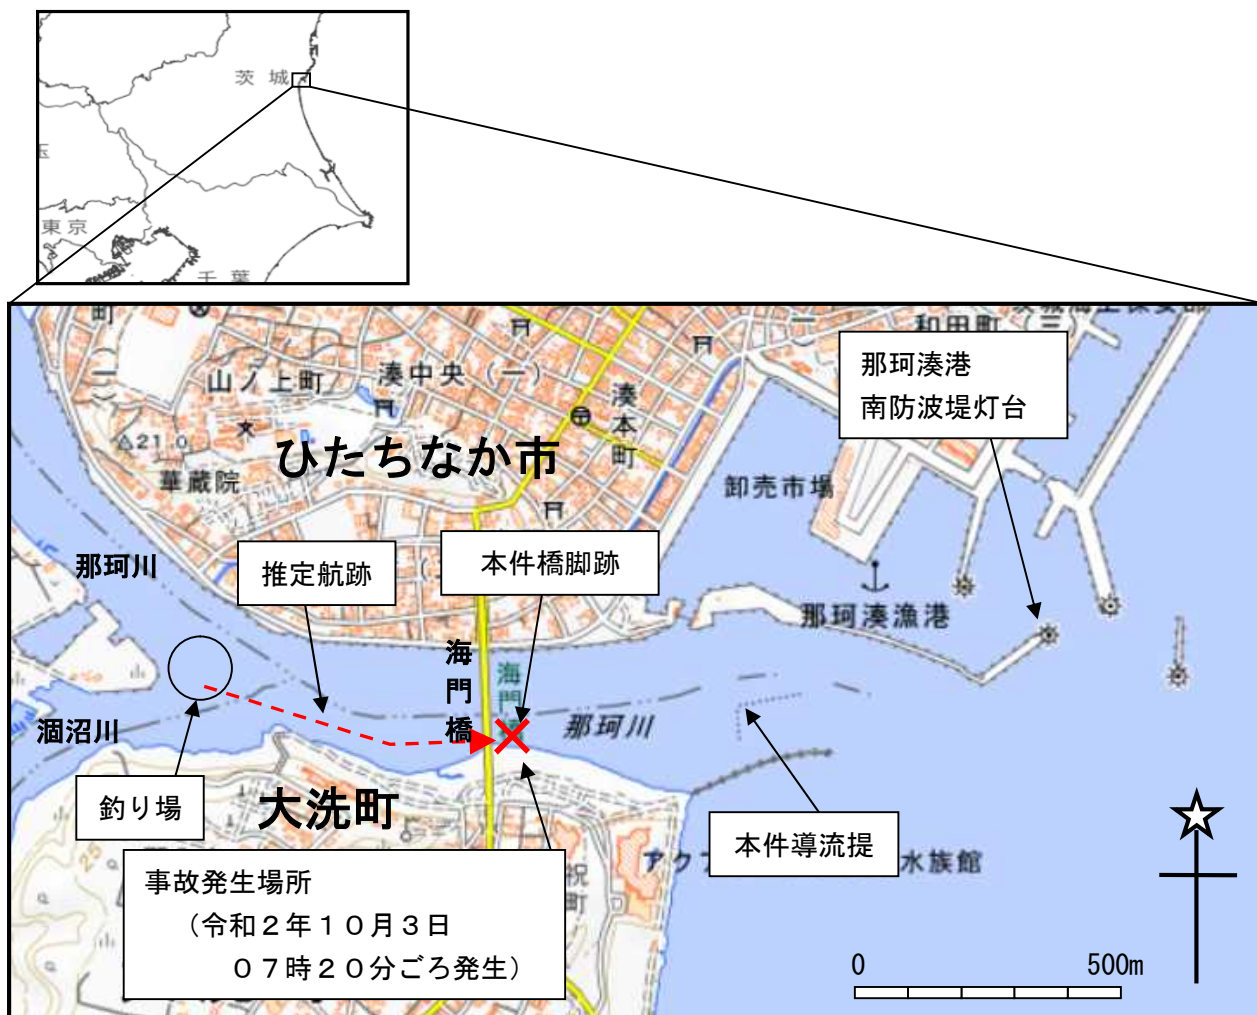
付図1 事故発生場所概略図

<p>「本件導流堤」という。)を右方に見て避けようと左舵を取った直後、本事故当時水面下となっていた旧海門橋の橋脚跡(以下「本件橋脚跡」という。)に乗り揚げた。</p> <p>船長は、直ちにエンジンを停止し被害状況を確認したところ、船体が、水面下約10cmの本件橋脚跡に乗り、右傾斜して止まった状態となり、自力脱出不可能と判断し、118番に救援を要請した。</p> <p>同乗者2人は来援した消防本部及び付近で遊興中のサーファーの協力によって救出され、また、船長は自力で泳いで岸に渡った。</p> <p>(付図1 事故発生場所概略図、写真1 海門橋と本件橋脚跡の位置関係、写真2 本件導流堤、写真3 乗り揚げた状態の本船 参照)</p>
その他の事項	<p>本船の喫水は、船首約0.3m、船尾約0.4mであった。</p> <p>船長は、那珂川を航行するのは初めてであり、本件橋脚跡の存在を知らなかったが、生まれ育った土地であり、周囲の様子を良く知っていると思っていたので、目視による見張りのみで十分航行できると思い、GPSプロッターは起動していなかった。</p> <p>海図W47には、本件橋脚跡が浅所として図示されていた。</p> <p>船長及び同乗者は、救命胴衣を着用していた。</p>
分析 乗組員等の関与 船体・機関等の関与 気象・海象等の関与 判明した事項の解析	<p>あり</p> <p>なし</p> <p>なし</p> <p>本船は、那珂川を東進中、船長が、本件橋脚跡の存在を知らないまま本件橋脚跡の水域を航行したことから、本件橋脚跡に乗り揚げたものと考えられる。</p> <p>船長は、本件橋脚跡の存在を知らなかったことに加え、本事故当時、本件橋脚跡が水面下に没していたことから、本件橋脚跡の存在に気付かなかったものと考えられる。</p>
原因	<p>本事故は、本船が那珂川を東進中、船長が、本件橋脚跡の存在を知らないまま本件橋脚跡の水域を航行したため、本件橋脚跡に気付かずに乗り揚げたものと考えられる。</p>
再発防止策	<p>今後の同種事故等の再発防止に役立つ事項として、次のことが考えられる。</p> <ul style="list-style-type: none"> ・船長は、初めて航行する水域では、目視のみに頼らず、事前に海図やGPSプロッター等の航海計器を活用し、浅瀬等の位置を確認しておくこと。
