船舶事故調査報告書

船種船名 貨物船 雄正丸

事故種類 作業員負傷

発生日時 令和2年1月24日 14時34分ごろ

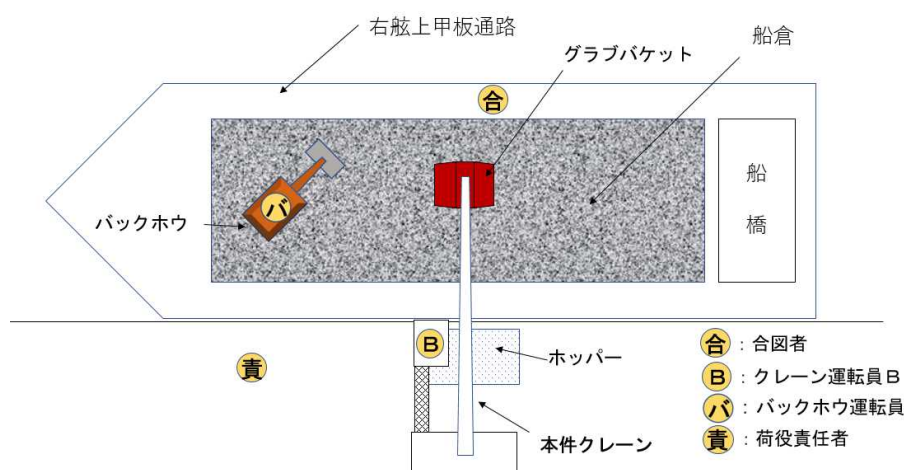
図1 オイルコークス荷揚げ作業開始時の水平面図

荷役責任者は、本件クレーンの吊り上げ具をシャックルの付いたフックからグラブバケットと称するばら積みオイルコークスを揚荷するものに交換し、本件クレーンを本船船倉中央部の岸壁に設置させ、バックホウ運転員を船倉内に、合図者を、‘船倉の右舷側上甲板通路’（以下「右舷上甲板通路」という。）の中央部にそれぞれ配置に付けた。（図1参照）

荷役責任者は、この際、合図者の立ち位置がジブの動線の延長線上に近いと思ったものの、特に注意をしなかった。

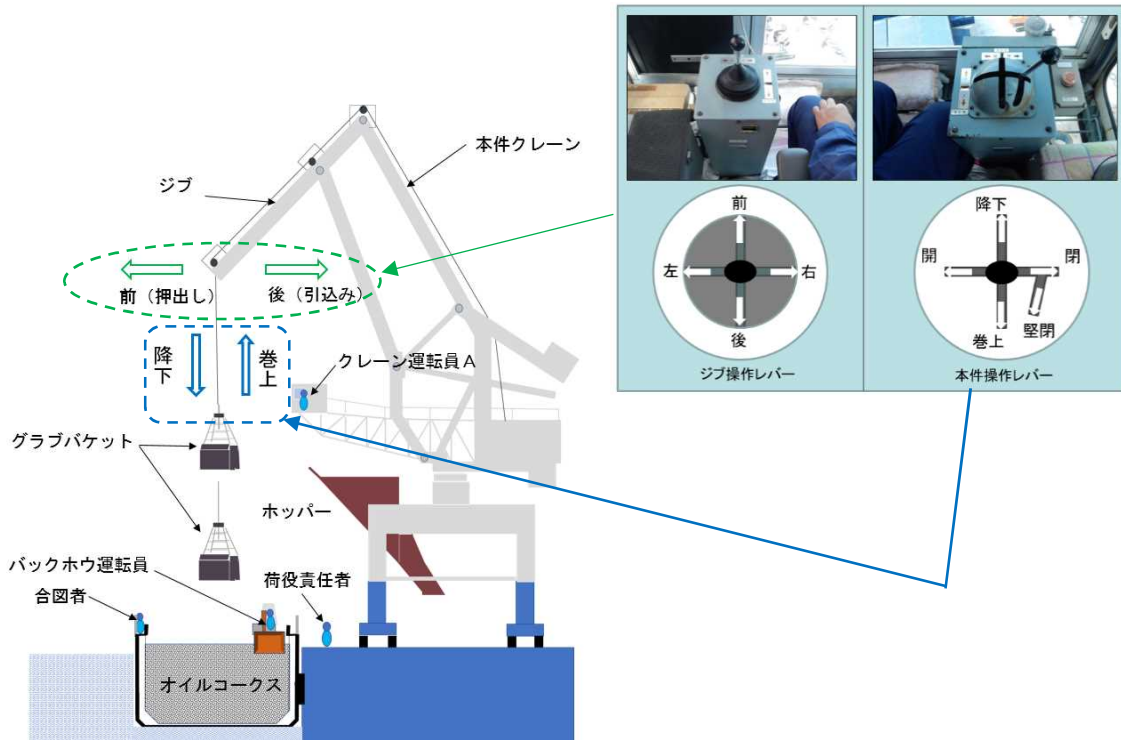
図2 オイルコークス荷揚げ作業時の配置及び本件クレーンの操法

クレーン運転員Aは、左手で本件クレーンのジブを起伏させる制御器の操作レバー（以下「ジブ操作レバー」という。）を操作し、右手で吊下のワイヤの巻き込み（巻き出し）を行う操作レバー（以下「本件操作レバー」という。）を操作し、荷揚げ作業を繰り返して行っていた。

本件クレーンは、旋回が固定された状態で、ジブ操作レバーにより、ジブが‘本件クレーンが設置されている本件岸壁から本船及び海に向かう方向’（以下「沖側」という。）に水平に押し出されるか、その反対方向に引き込まれるように動き、本件操作レバーにより、ジブの先端から吊り下げられているワイヤの末端のグラブバケットが、垂直に上昇又は降下していた。

バックホウ運転員は、船倉内に置かれたバックホウを運転し、グラブバケットですくい上げられた後のオイルコークスのくぼみに、船倉内の他のオイルコークスをバックホウのシャベルにより集積し、次に降りてきたグラブバケットが、同じ位置でオイルコークスをすくい上げることができるよう作業を行っていた。

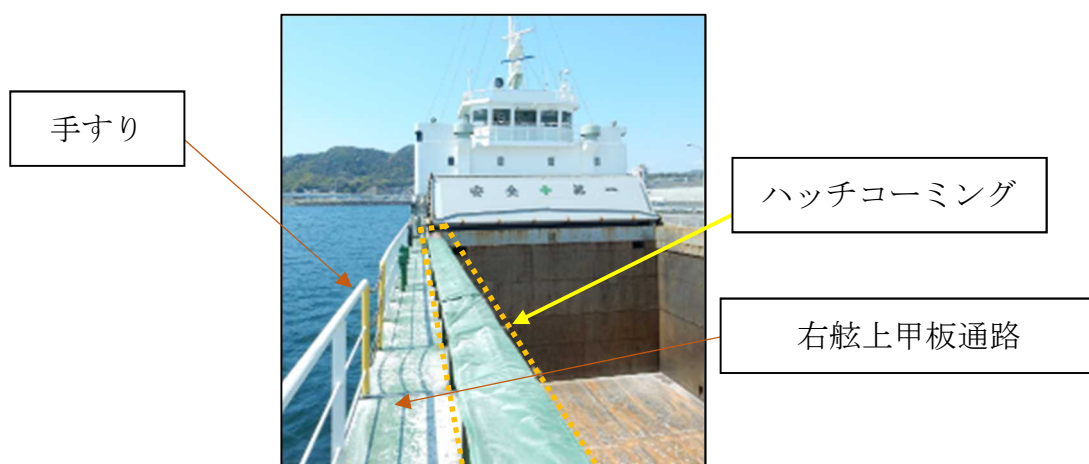
写真4 上甲板及び船倉の状況（右舷中央部）

- (1) 本船は、第二甲板に貨物倉を有しており、上甲板の貨物倉ハッチで貨物を覆っていた。
- (2) 本船は、船橋前部から前部マストの間の両舷側に上甲板から約100cmの高さの手すりと、船倉を囲むように上甲板から約52cmの高さのハッチコーミングを有し、右舷上甲板通路は、その間に位置する幅約80cmの甲板であった。(写真4参照)

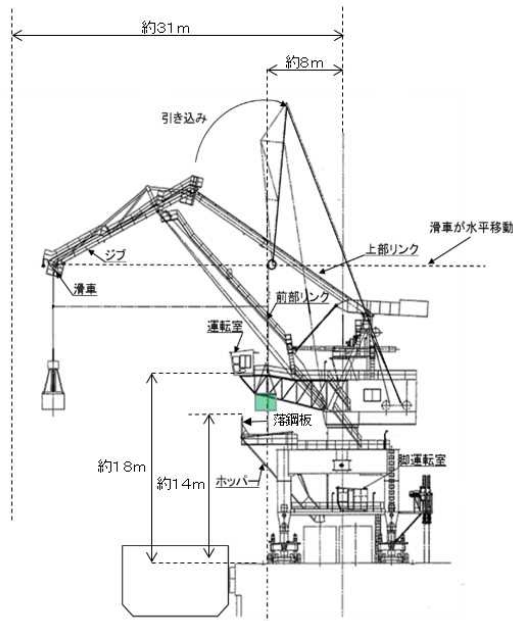
図3 本件クレーンの構造

ジブの作業半径は、最小約8m、最大約31mであった。（図3参照）

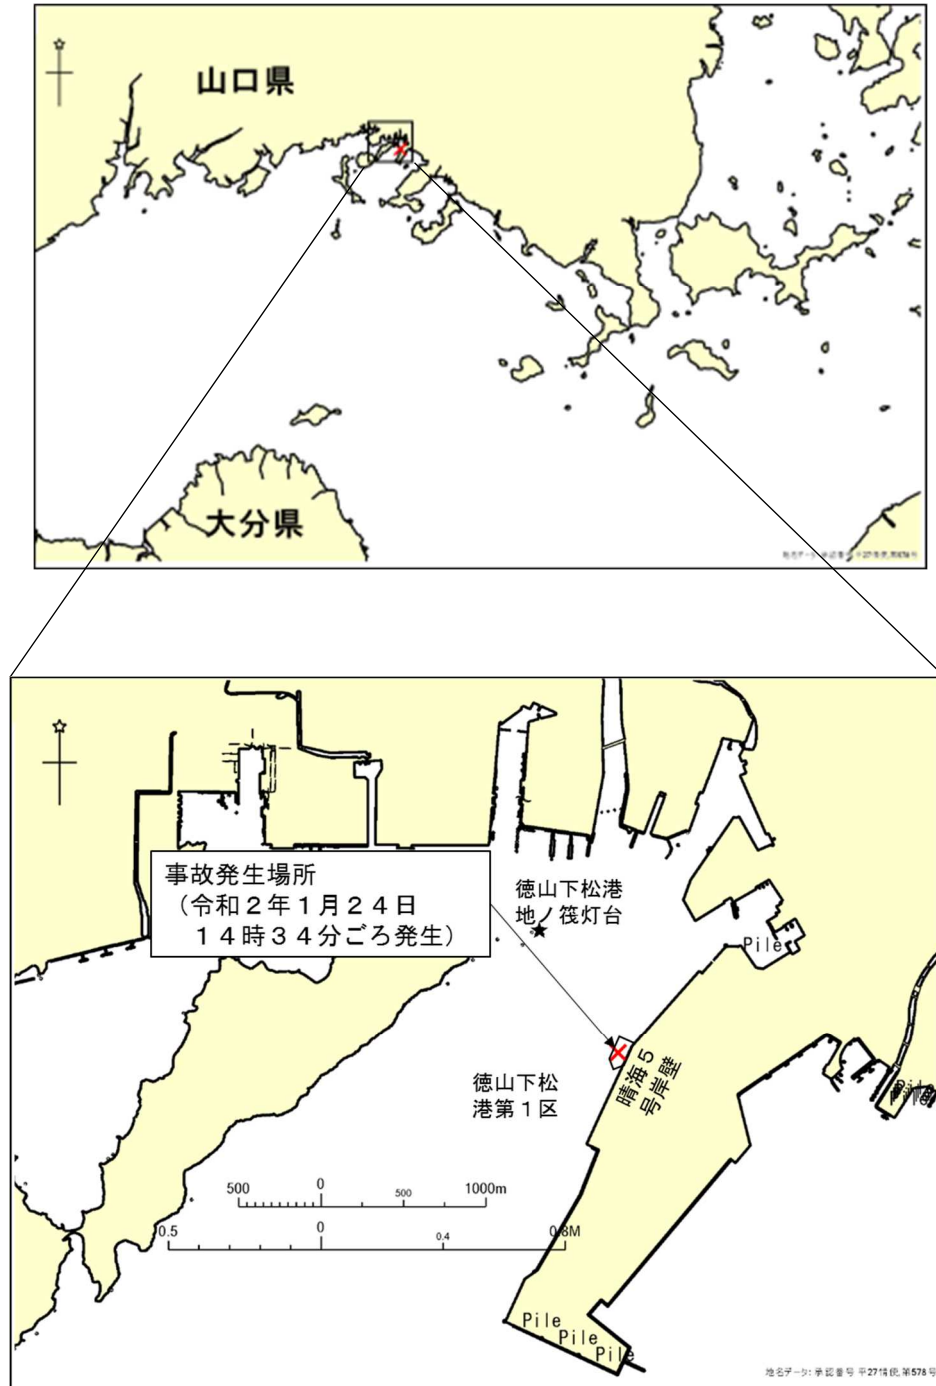
付図1 事故発生場所概略図

本事故の発生日時は、令和2年1月24日14時34分ごろであり、発生場所は、徳山下松港地ノ筏灯台から真方位147°880m付近の本件岸壁（着岸中の本船の右舷上甲板通路）であった。
