船舶事故調査報告書

令和3年11月17日
 運輸安全委員会（海事専門部会）議決
 委員 佐藤 雄二（部会長）
 委員 田村 兼吉
 委員 岡本 満喜子

事故種類	乗組員負傷
発生日時	令和2年9月17日 07時00分ごろ
発生場所	鹿児島県薩摩川内市川内港 川内港西防波堤北仮設灯台から真方位155°740m付近 （概位 北緯31°51.9′ 東経130°11.8′）
事故の概要	砂利運搬船兼貨物船第十共栄丸は、クレーンのグラブバケットの爪の補修作業中、甲板員が岸壁に落下して負傷した。
事故調査の経過	令和2年10月14日、本事故の調査を担当する主管調査官（門司事務所）ほか1人の地方事故調査官を指名した。 原因関係者から意見聴取を行った。
事実情報 船種船名、総トン数 船舶番号、船舶所有者等 L×B×D、船質 機関、出力、進水等	砂利運搬船兼貨物船 第十共栄丸、497トン 136471、有限会社南国砂利（A社） 71.48m×13.50m×6.95m、鋼 ディーゼル機関、1,471kW、平成9年11月
乗組員等に関する情報	船長 47歳 四級海技士（航海） 免許年月日 平成11年7月30日 免状交付年月日 令和2年2月5日 免状有効期間満了日 令和7年2月4日 甲板員 62歳
死傷者等	重傷 1人（甲板員）
損傷	なし
気象・海象	気象：天気 小雨、風 ほとんどなし、視界 良好 海象：海上 平穏、潮汐 高潮時、潮高 約300cm（川内）
事故の経過	本船は、船長及び甲板員ほか3人が乗り組み、石の積み荷役の目的で、令和2年9月16日20時50分ごろ川内港唐浜ふ頭の岸壁に入船左舷着けで着岸した。（写真1参照）

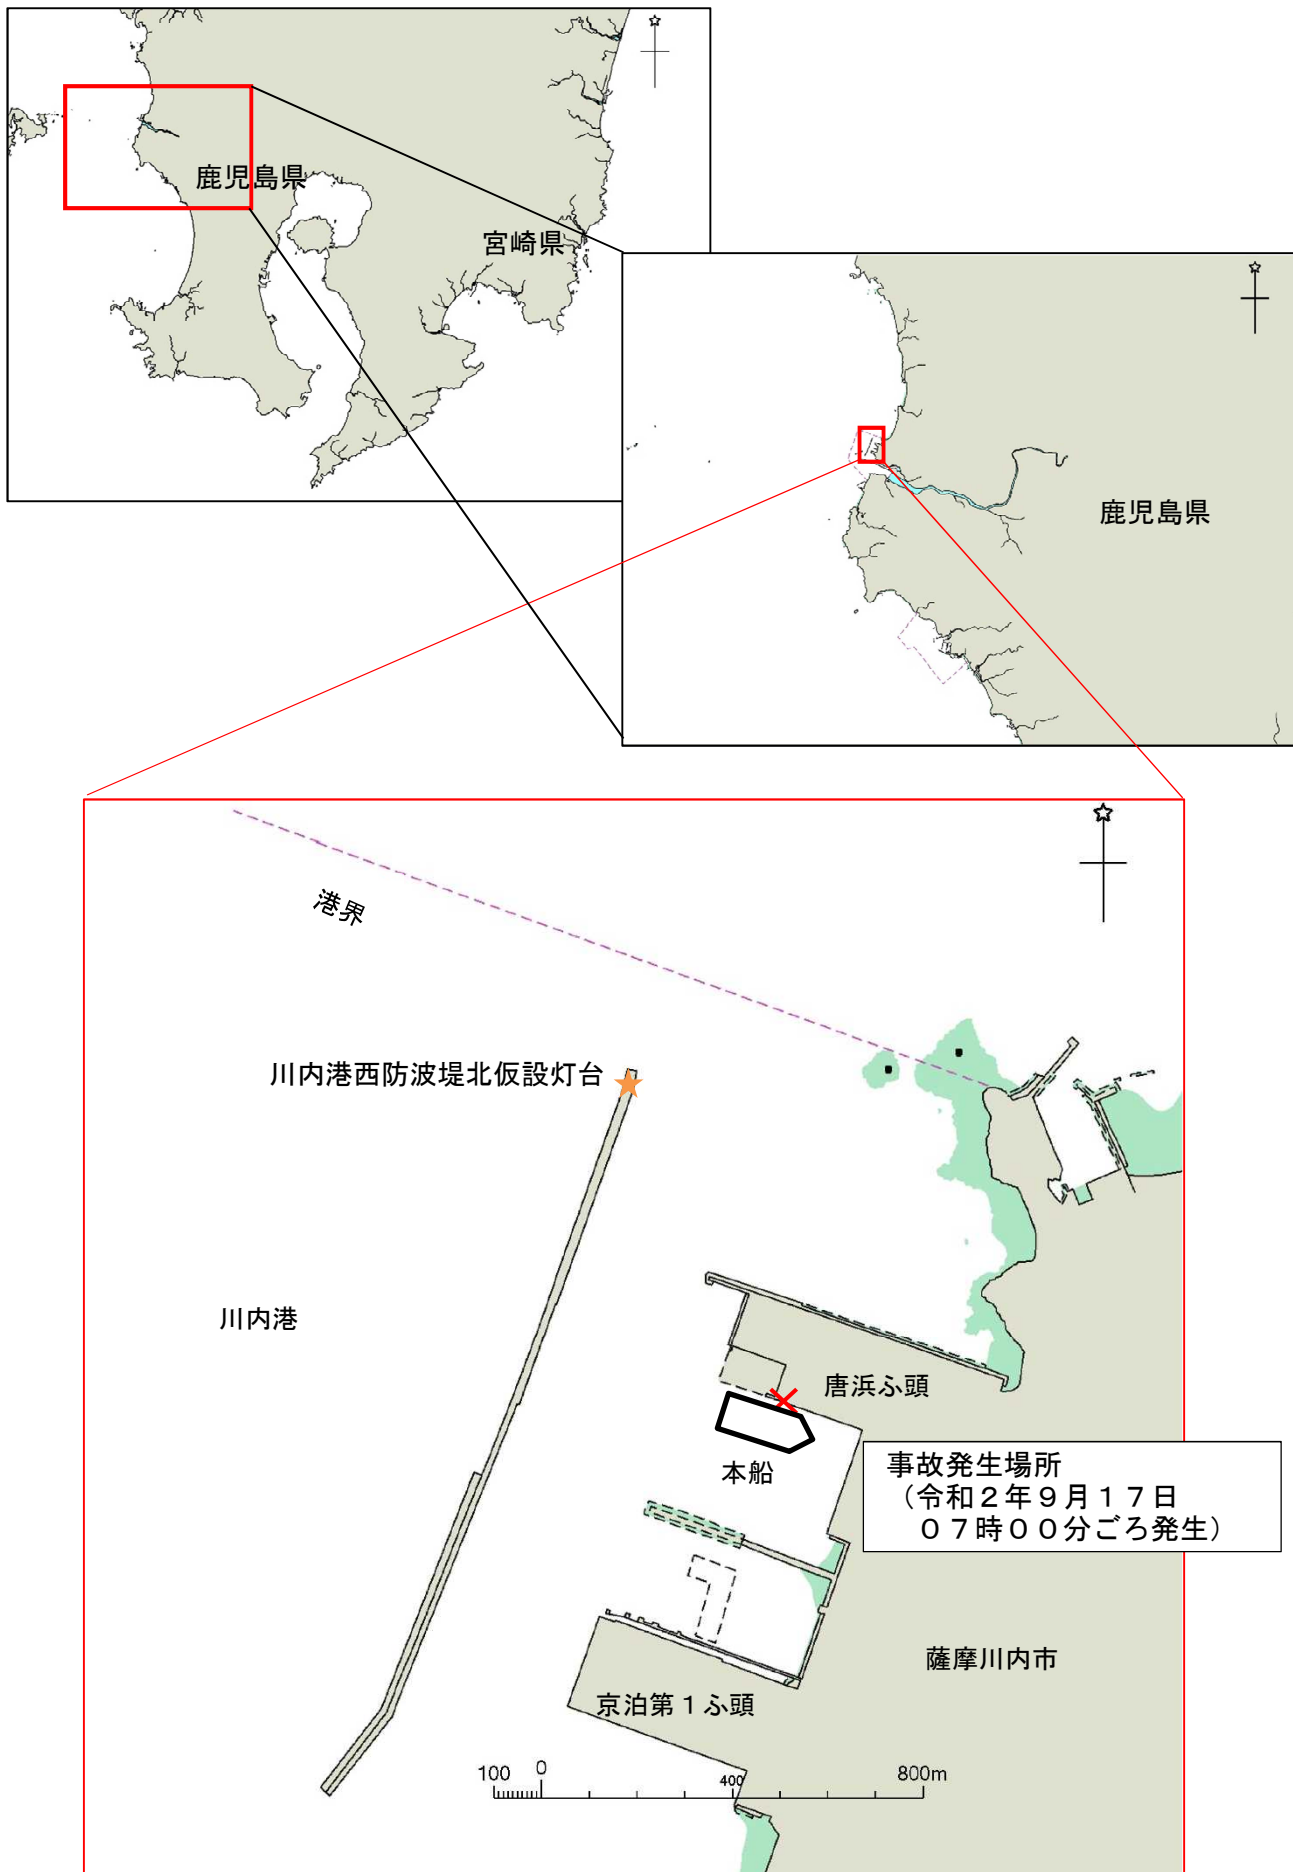
付図1 事故発生場所概略図

<p>船長は、船尾方に向かって移動中、機関士の叫び声を聞いて船首側を振り返ったところ、甲板員が身体のバランスを崩してうつ伏せの状態に落下するところを目撃し、救急車の要請を行った後、甲板員の意識の確認や声掛けを行いながら、救急車の到着を待った。</p> <p>甲板員は、救急車で病院に搬送され、第1腰椎椎体骨折、肋骨骨折と診断されて入院した。</p> <p>(付図1 事故発生場所概略図 参照)</p>
<p>その他の事項</p>	<p>本船の喫水は、船首約1.7m、中央約3.2m、船尾約4.6mであった。</p> <p>A社は、以前所有していた砂利運搬船で本件と同様の作業を行う際、同船には甲板上にバケットを開いたまま置くことができる架台が設けられて安全に作業が行えており、危険を伴う作業に当たると認識していなかったため、本件作業に関する作業手順書を作成していなかった。</p> <p>船長は、本船では本事故当時の方法で本件作業を行うことが初めてであった。</p> <p>本件作業は、乗組員全員で行うこととして、船長が指揮を執り、機関長が溶接者兼クレーン操縦者として同作業に従事していたが、他の乗組員については担当する作業が決まっていなかった。</p> <p>船長は、ハンドレールが壊れたところに仮修理として落下防止用のロープを張ることとし、前日からロープを準備していたものの、本件作業後に石の積み荷役の予定があり、ロープを張って荷役を行うとロープが破損するおそれがあったので、荷役後にロープを張ることとしていた。</p> <p>船長は、前日に本件作業を行う旨を乗組員に周知し、当日に機関長と本件作業の方法を決め、本件作業開始前、乗組員に作業方法を周知するとともに安全に気を付けるよう声を掛けていた。</p> <p>本船は、本事故当時、波浪等による船体の動揺はなかった。</p> <p>本件作業場所は、本事故当時、小雨が降っていたものの、滑りやすい状況ではなく、ハッチコーミングに安全ベルトを取り付けることができる輪っかが設置されていた。</p> <p>甲板員は、本事故当時、保護帽を装着し、作業服上下の上にカップを着て、安全靴、ゴム手袋を着用しており、健康状態は良好で、疲労の蓄積や睡眠時間の不足はなく、これまでに立ちくらみを生じたことがなかった。</p> <p>乗組員は、本件作業場所で本件作業を行う際、岸壁から約3mの高さがあり、ハンドレールが壊れていることを分かっていたものの、甲板上での作業であり高所作業に当たると認識していなかったため、安全ベルトを使用していなかった。</p>
