船舶事故調査報告書

令和3年11月24日
 運輸安全委員会（海事専門部会）議決
 委員 佐藤 雄二（部会長）
 委員 田村 兼吉
 委員 岡本 満喜子

事故種類	乗組員死亡
発生日時	令和2年10月26日 22時30分ごろ
発生場所	沖縄県糸満市喜屋武岬沖 喜屋武埼灯台から真方位260° 650m付近 （概位 北緯26° 04.7′ 東経127° 39.8′）
事故の概要	漁船KOMETSUⅢは、潜水漁に従事中、甲板員2人が死亡した。
事故調査の経過	令和2年10月27日、本事故の調査を担当する主管調査官（那覇事務所）ほか1人の地方事故調査官を指名した。 原因関係者から意見聴取を行った。
事実情報 船種船名、総トン数 船舶番号、船舶所有者等 L×B×D、船質 機関、出力、進水等	漁船 KOMETSUⅢ、0.9トン ON3-270024、個人所有 6.75m (Lr) × 1.79m × 0.74m、FRP ディーゼル機関、36.8kW、平成2年6月 第296-11626号（船舶検査済票の番号）
乗組員等に関する情報	船長 44歳 一級小型船舶操縦士・特殊小型船舶操縦士・特定 免許登録日 平成15年8月21日 免許証交付日 平成30年8月28日 （令和5年8月27日まで有効） 甲板員A 46歳 一級小型船舶操縦士 免許登録日 平成16年9月2日 免許証交付日 平成28年8月18日 （令和3年9月26日まで有効） 甲板員B 20歳 一級小型船舶操縦士 免許登録日 令和2年10月22日 免許証交付日 平成2年10月22日 （令和7年10月21日まで有効）
死傷者等	死亡 2人（甲板員A及び甲板員B）
損傷	なし
気象・海象	気象：天気 晴れ、風向 北北東、風力 2、視界 良好

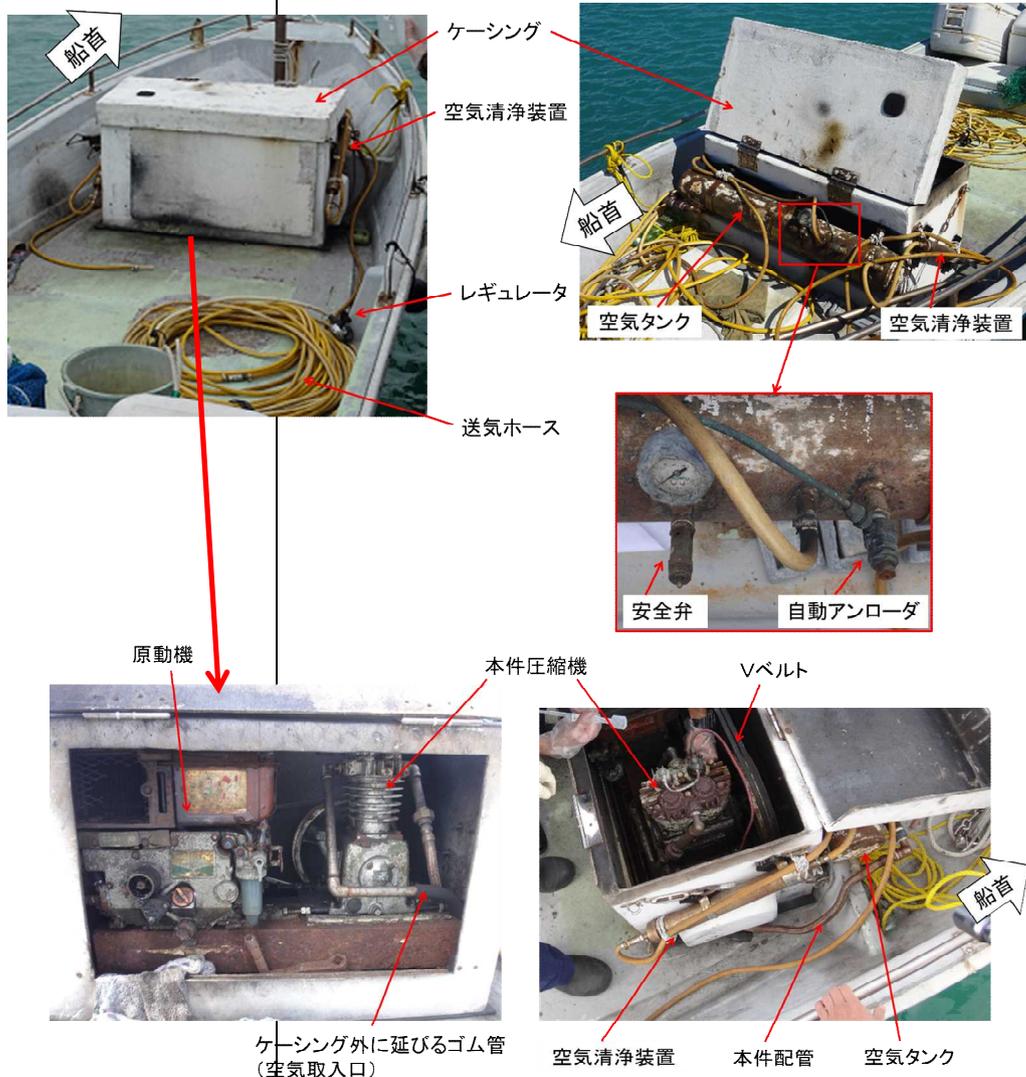
図2 本件潜水器

<p>海象：海上 平穏、水温 約27℃</p>
<p>事故の経過</p>	<p>本船は、船長（以下「本船船長」という。）及び甲板員2人が乗り組み、潜水漁（電灯潜り漁）の目的で、令和2年10月26日18時ごろ糸満市糸満漁港を出港した。</p> <p>本船は、19時少し前に喜屋武岬沖に到着し、操業の準備を行った後、19時過ぎごろから21時ごろまで、甲板員Bが操船に当たり、本船船長及び甲板員Aが潜水する体制で操業を行った。</p> <p>本船は、本船船長及び甲板員Aが本船に上がって30分ほど休憩した後、21時30分ごろから、本船船長が操船に当たり、甲板員A及び甲板員Bが潜水する体制で操業を再開した。</p> <p>本船船長は、22時30分ごろ、甲板員Aが、仰向けの状態で海面に浮上し、レギュレータが口から外れて意識のない状態であることを認め、甲板員Aの身体に固縛されていた送気ホースを引いて甲板員Aを本船の近くに引き寄せるとともに、海中の甲板員Bにライトを照射して合図を送ったものの反応がないので、甲板員Bの身体に固縛されていた送気ホースを引いて海面に引き上げたところ、甲板員Bもレギュレータが口から外れて意識のない状態となっているのを認めた。</p> <p>本船船長は、携帯電話で本船船長の家族に本事故の発生を伝え、22時42分ごろ本船船長の家族が海上保安庁に通報するとともに、僚船の船長に連絡した。</p> <p>甲板員Bは、僚船によって糸満市喜屋武漁港に運ばれた後、救急車で沖縄県豊見城市内の病院に搬送され、また、甲板員Aは、海上保安庁のヘリコプタにより吊り上げ救助され、沖縄県那覇市内の病院に搬送されたが、それぞれ医師により死亡が確認された。</p> <p>甲板員A及び甲板員Bは、法医学教室の医師により、直接死因が短時間での溺死、溺死の原因が急性一酸化炭素中毒と検案された。</p> <p>（付図1 事故発生場所概略図、写真1 本船 参照）</p>
<p>その他の事項</p>	<p>本船は、ふだんから、本船内に設置されたフーカー式と呼ばれる送気式の潜水器（以下「本件潜水器」という。）を用いて潜水漁を行っていた。</p> <p>本件潜水器は、本船の船首部に設置されたケーシング内の原動機によりVベルトで駆動される空気圧縮機（以下「本件圧縮機」という。）からの空気が、ケーシングの外に設置された空気タンク、空気清浄装置及び送気ホースを経由し、同ホースの末端に接続されたレギュレータを介して潜水者に送られる仕組みとなっていた。</p> <p>本件圧縮機は、ケーシングの右舷側下部からケーシングの外に延びるゴム管（以下「空気取入口」という。）より外気を取り込んでおり、また、同じく同部から延びる金属管（以下「本件配管」とい</p>

う。) を経由して空気タンクに圧縮空気を送気しており、空気タンクには安全弁及び自動アンローダ*1が設置されていた。
