船舶事故調査報告書

船種 船名 コンテナ船 JEJU ISLAND

船種 船名 貨物船 マドカミヤ

事故種類 衝突

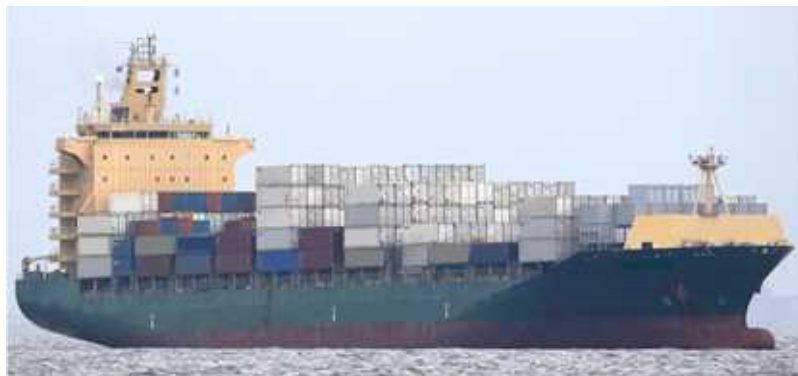
写真3 A船

IMO 番号	9308417
船籍港	マジュロ（マーシャル諸島共和国）
船舶所有者	CV Six L.L.C.（マーシャル諸島共和国）
船舶管理会社	BODEN DENIZCILIK AS（トルコ共和国、以下「A社」という。）
船級	DNV GL
総トン数	27,786トン
L×B×D	221.62m×29.80m×16.40m
船質	鋼
機関	ディーゼル機関1基
出力	21,770kW
推進器	固定ピッチプロペラ1個
建造年月日	2006年

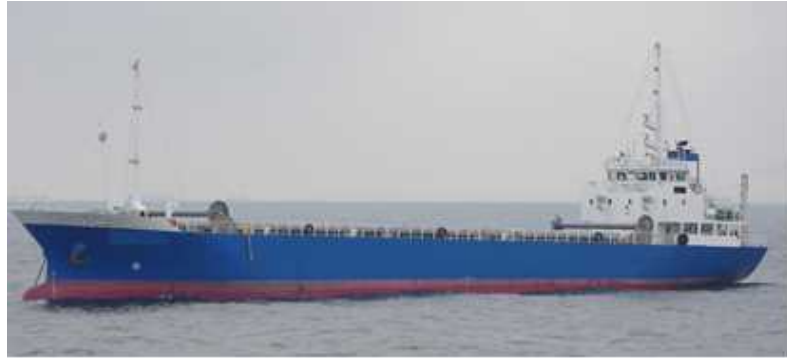
写真4 B船

船舶番号	141504
船籍港	愛媛県今治市
船舶所有者	橋本汽船株式会社（以下「B社」という。）
総トン数	499トン

L × B × D	75.87m × 12.00m × 7.07m
船 質	鋼
機 関	ディーゼル機関1基
出 力	1,471kW
推 進 器	固定ピッチプロペラ1個
進水年月日	平成23年9月

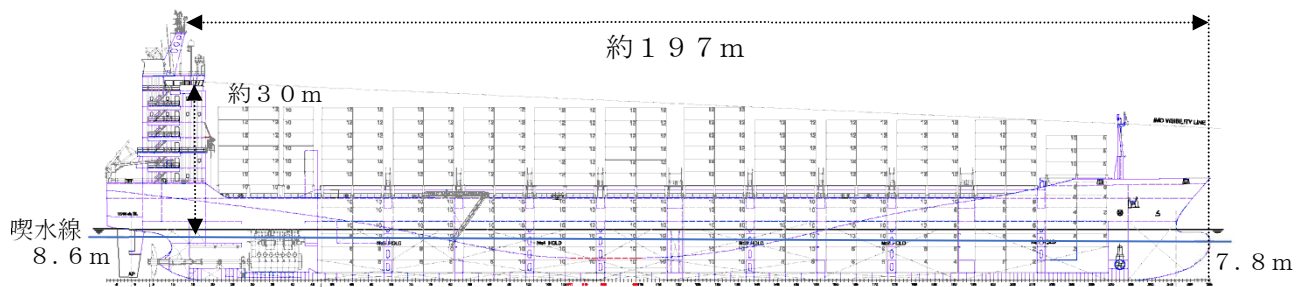
図1 A船

A船の一般配置図によれば、海面から船橋までの高さが約30m、レーダーマストから船首先端までの距離が約197mであった。(図1参照)

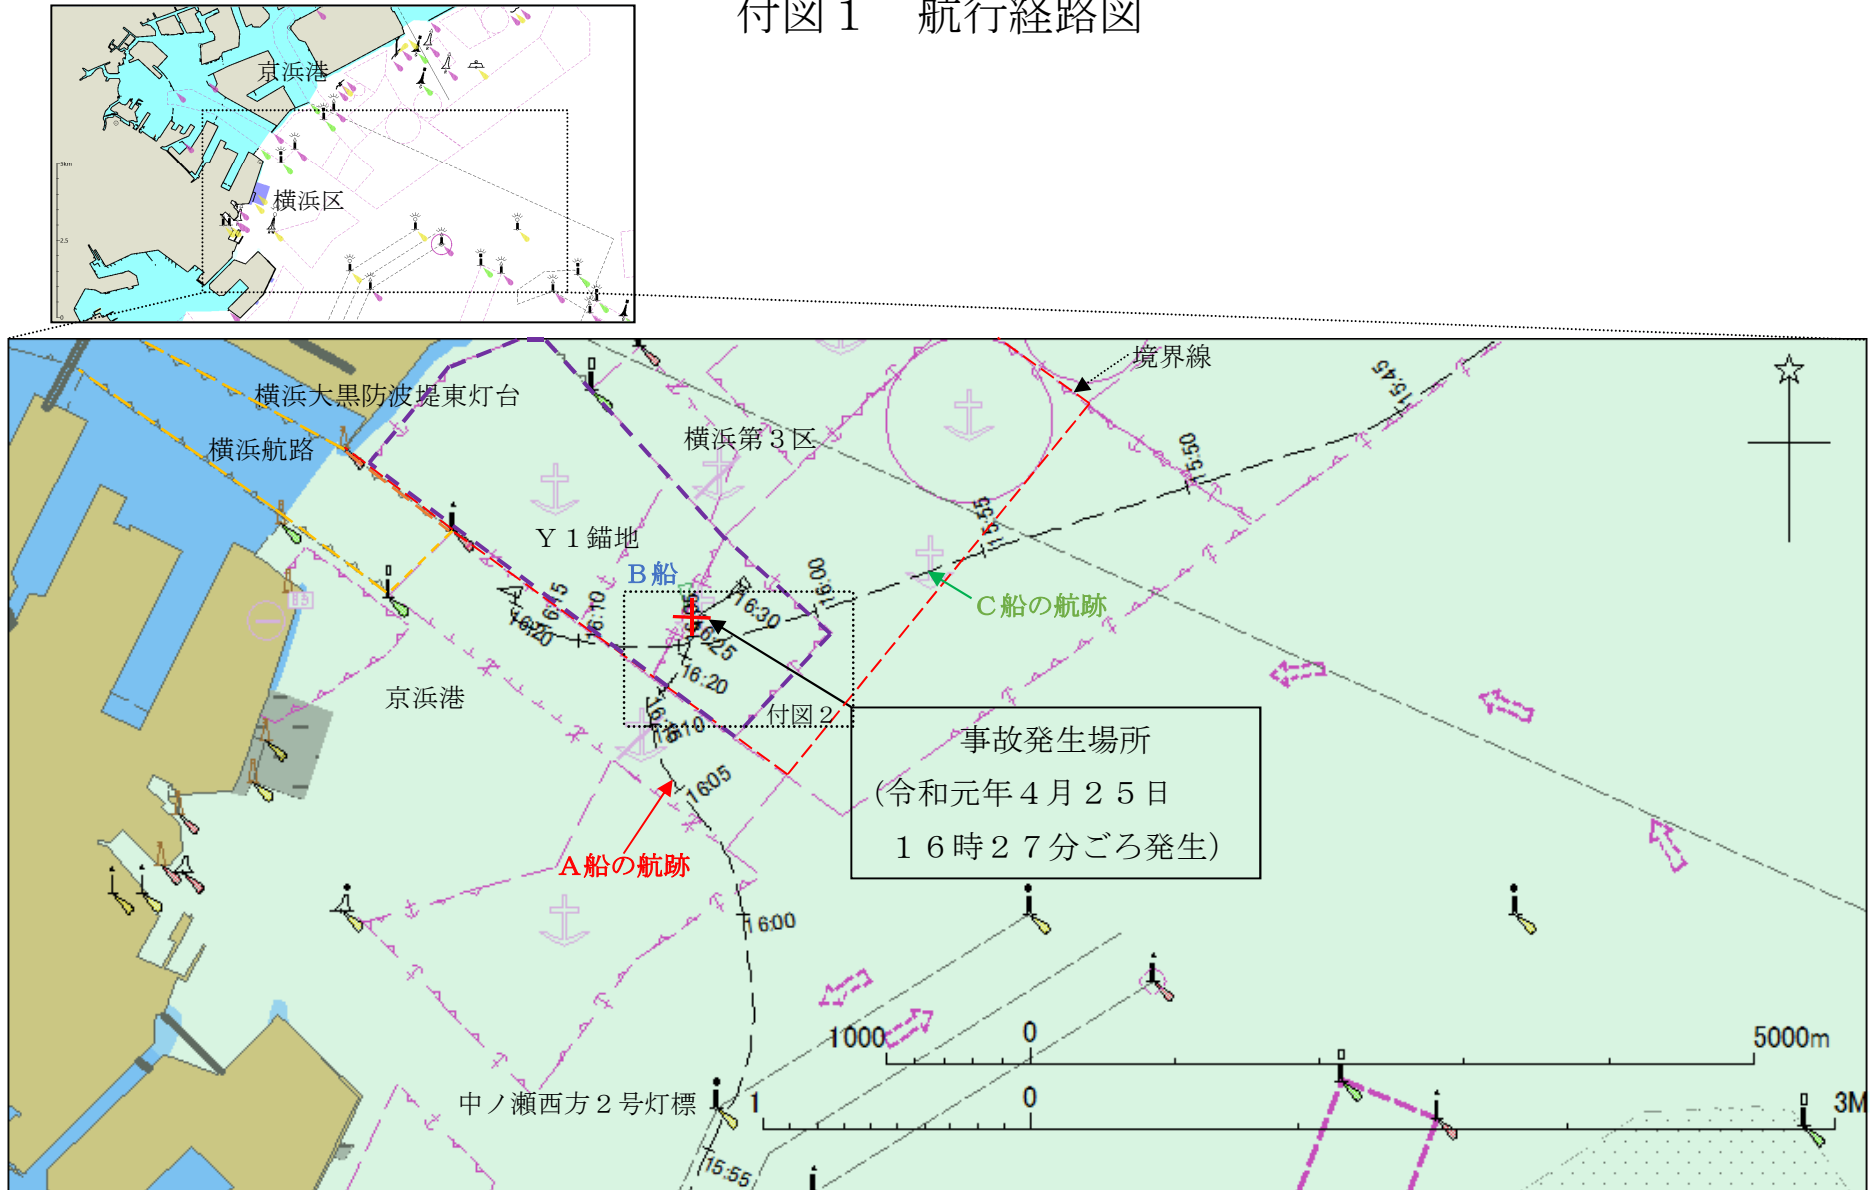
付図1 航行経路図

本事故は、強風注意報が発表されている状況下、JEJU ISLAND が、多数の船舶が錨泊する京浜港横浜航路付近において入航待機で漂泊中、約13～15m/sの南の風及び潮流により北北東方に圧流され、右舷方のY1錨地で錨泊中のマドカミヤに接近していた際、JEJU ISLANDの水先人が、主機の使用によってJEJU ISLANDとマドカミヤとの離隔距離が確保できると判断し、‘JEJU ISLANDの船首部とマドカミヤとの距離’（本件距離）約100mに接近するまで漂泊を続けたため、マドカミヤにかなりの勢いで近づいていることに気づき、JEJU ISLANDの船長に主機の微速力後進を要請してマドカミヤとの衝突を回避しようとしたものの、圧流されてマドカミヤに衝突したものと考えられる。
