船舶事故調査報告書

令和3年1月13日
 運輸安全委員会（海事専門部会）議決
 委員 佐藤 雄二（部会長）
 委員 田村 兼吉
 委員 岡本 満喜子

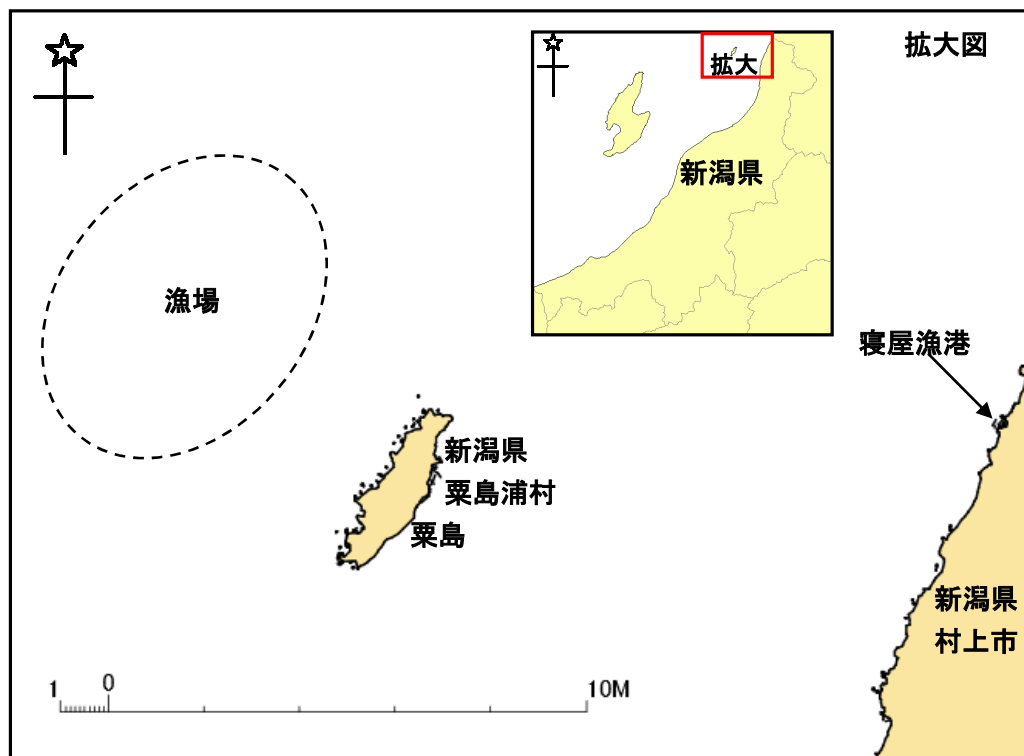
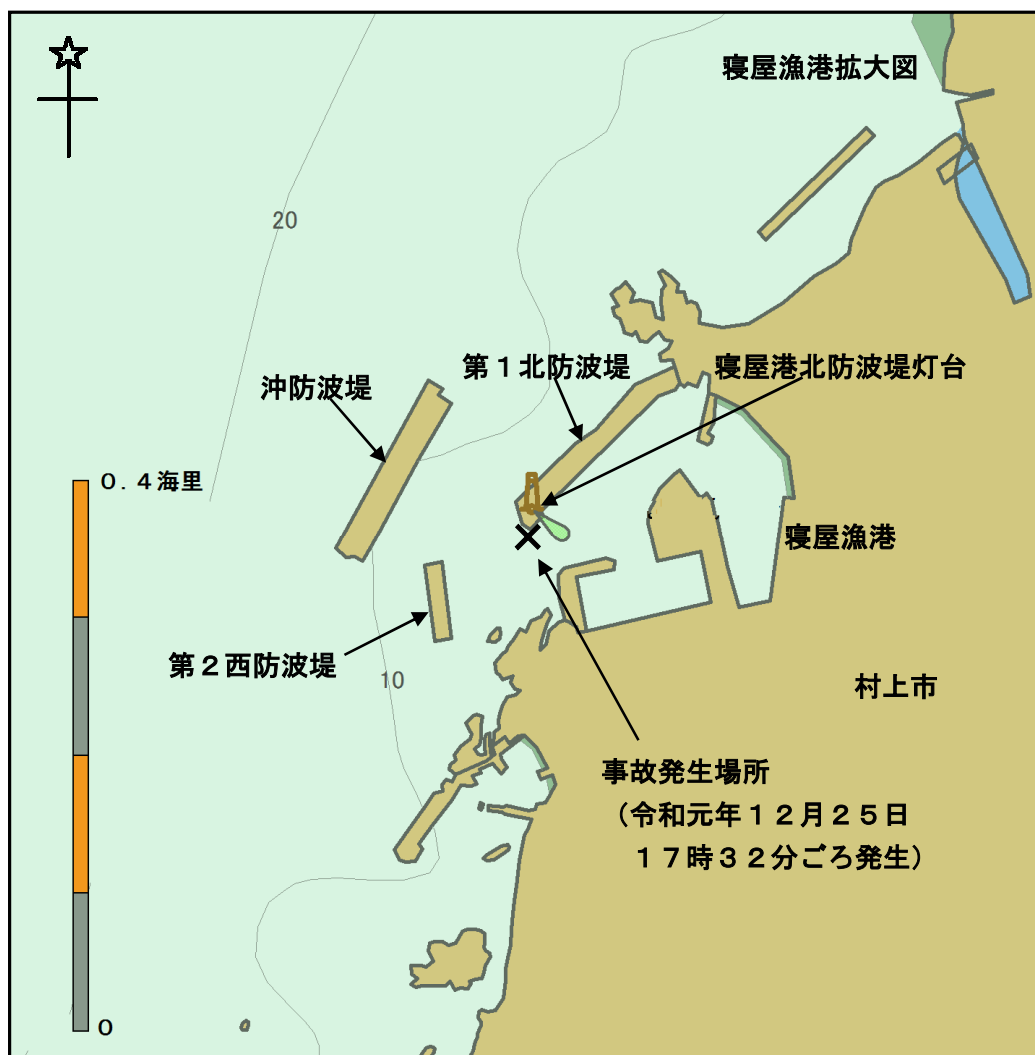
付図1 事故発生場所概略図

事故種類	乗揚
発生日時	令和元年12月25日 17時32分ごろ
発生場所	新潟県村上市寝屋漁港 寝屋港北防波堤灯台から真方位218°40m付近 （概位 北緯38°29.2′ 東経139°30.5′）
事故の概要	漁船 ^{ほうじゅう} 宝重丸は、入航中、消波ブロックに乗り揚げ、その後、転覆した。 宝重丸は、船長が溺死し、船底外板の擦過傷等を生じた。
事故調査の経過	令和2年1月6日、本事故の調査を担当する主管調査官（仙台事務所）ほか1人の地方事故調査官を指名した。 原因関係者からの意見聴取は、本人が本事故で死亡したため、行わなかった。
事実情報 船種船名、総トン数 船舶番号、船舶所有者等 L×B×D、船質 機関、出力、進水等	漁船 宝重丸、10トン NG2-1634（漁船登録番号）、個人所有 14.10m（Lr）×3.28m×1.46m、FRP ディーゼル機関、423kW（動力漁船登録票による）、昭和52年5月1日 第220-17132号（船舶検査済票の番号）
乗組員等に関する情報	船長 男性 63歳 一級小型船舶操縦士・特殊小型船舶操縦士・特定 免許登録日 昭和61年2月3日 免許証交付日 平成27年8月31日 （令和3年2月2日まで有効）
死傷者等	死亡 1人（船長）
損傷	船底外板に擦過傷、航海計器に濡損
気象・海象	気象：天気 曇り、風向 南西、風力 4、視界 良好 海象：波高 約1.0m、潮汐 下げ潮の初期、潮高 約2.4cm（鼠ヶ関）、水温 約12℃ 日没時刻：16時27分ごろ
事故の経過	本船は、船長及び甲板員が乗り組み、令和元年12月24日23時00分ごろ、沖合底引き網漁の作業を行う目的で、寝屋漁港を出港し、25日00時30分ごろに新潟県粟島浦村粟島北西方沖の漁場に
