船舶事故調査報告書

船種船名 漁船 第二青鳥丸^{せいちよう}
船舶番号 OT3-31657
総トン数 4.9トン

事故種類 転覆
発生日時 令和元年10月4日 09時30分ごろ
発生場所 大分県杵築市臼石鼻^{きつき うすいし}東方沖
臼石鼻灯台から真方位095° 4.5海里 (M) 付近
(概位 北緯33° 24.0' 東経131° 47.5')

令和3年1月13日
運輸安全委員会 (海事専門部会) 議決
委 員 佐藤 雄二 (部会長)
委 員 田村 兼吉
委 員 岡本 満喜子

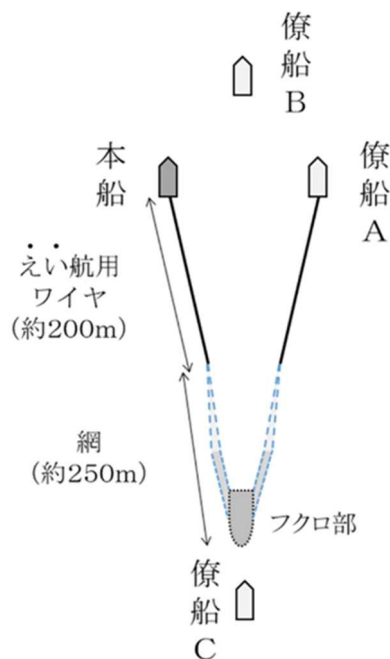
図1 操業時の状況（上方から）

本船は、漁場に到着後、07時40分ごろ僚船Aと、長さ約250mの網及び約200mのえい航用ワイヤを投入し、以後、僚船Bを追尾し、右舷方の僚船Aと並走して機関回転数毎分（rpm）約1,800（対水速力約1.0ノット（kn）の機関回転数）で、本件2そう引き漁を開始して北進した。また、僚船Cは、網の末端部の後方を航行した。（図1 参照）

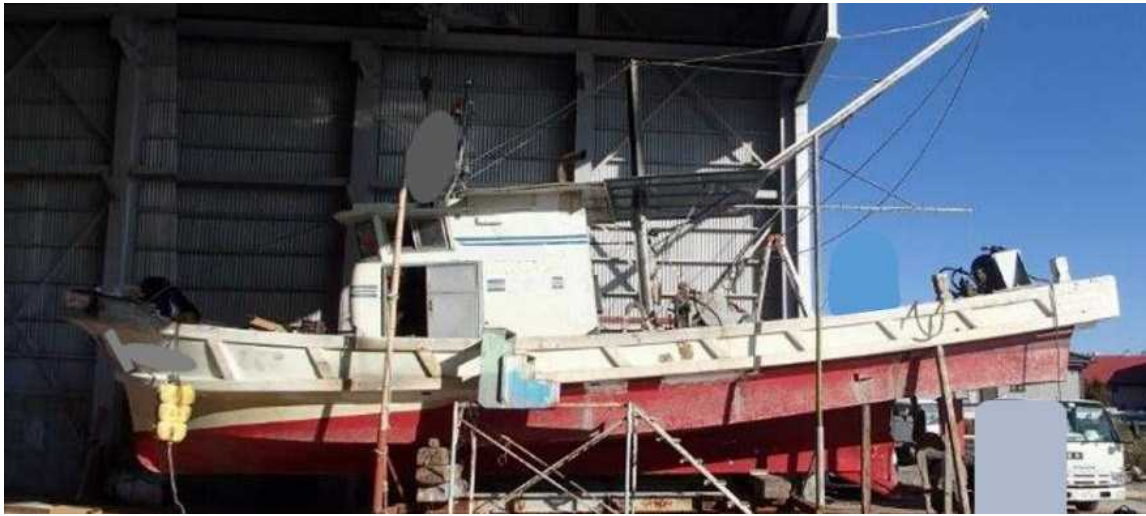
図4 本船

漁船登録番号	OT3-31657
主たる根拠地	大分県杵築市
船舶所有者	株式会社カネマル（A社）
総トン数	4.9トン
用途	漁船
Lr×B×D	11.20m×3.40m×1.16m
船質	FRP
主機	ディーゼル機関1基
出力	243kW（連続最大）
推進器	固定ピッチプロペラ1個
進水年月日	昭和60年7月29日

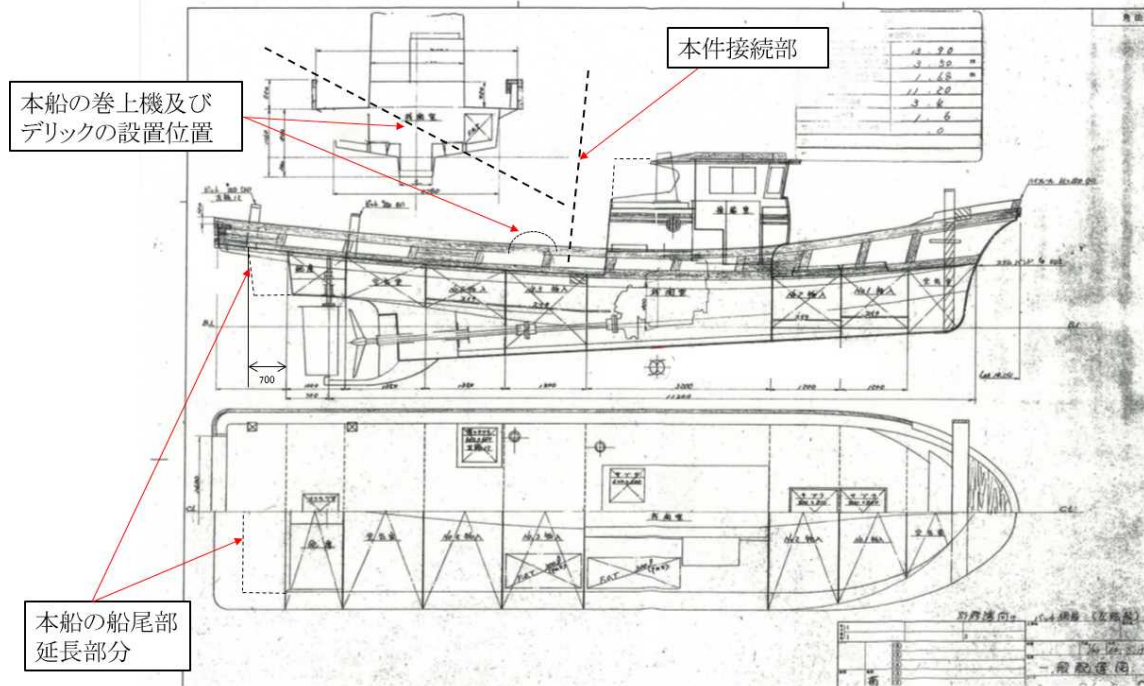
図5 一般配置図（本件類似船、漁労設備ぎそう艙装前）

なお、一般配置図については、本船の一般配置図を入手できなかったので代用として類似船（以下「本件類似船」という。）のものを示す。

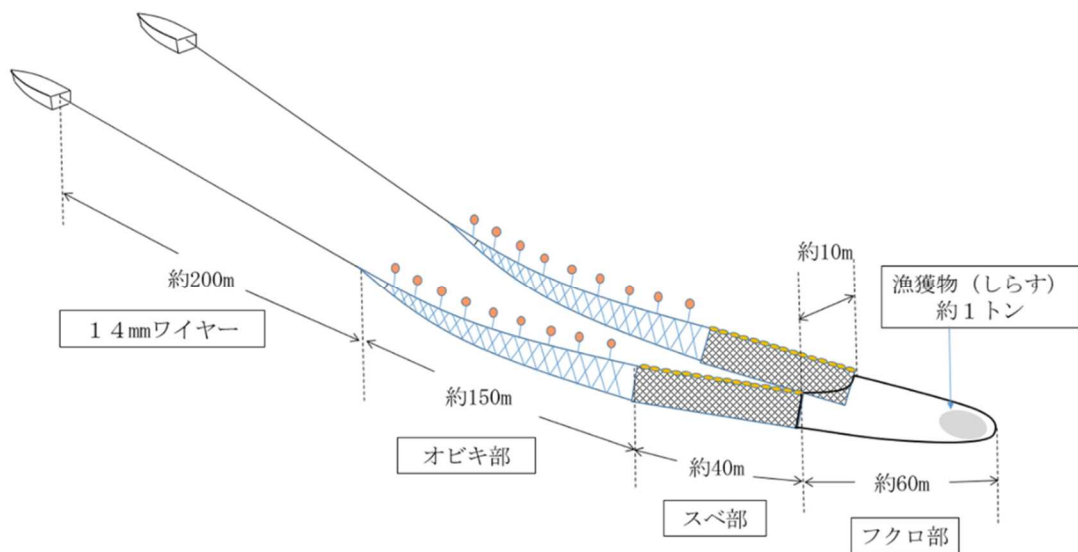
図 1 0 本件 2 そう引き漁の漁網及び漁獲物の状況

なお、本事故発生海域で操業するときの末端の網（フクロ部）の海底からの高さは約13～14 m（水深約30 m）であった。

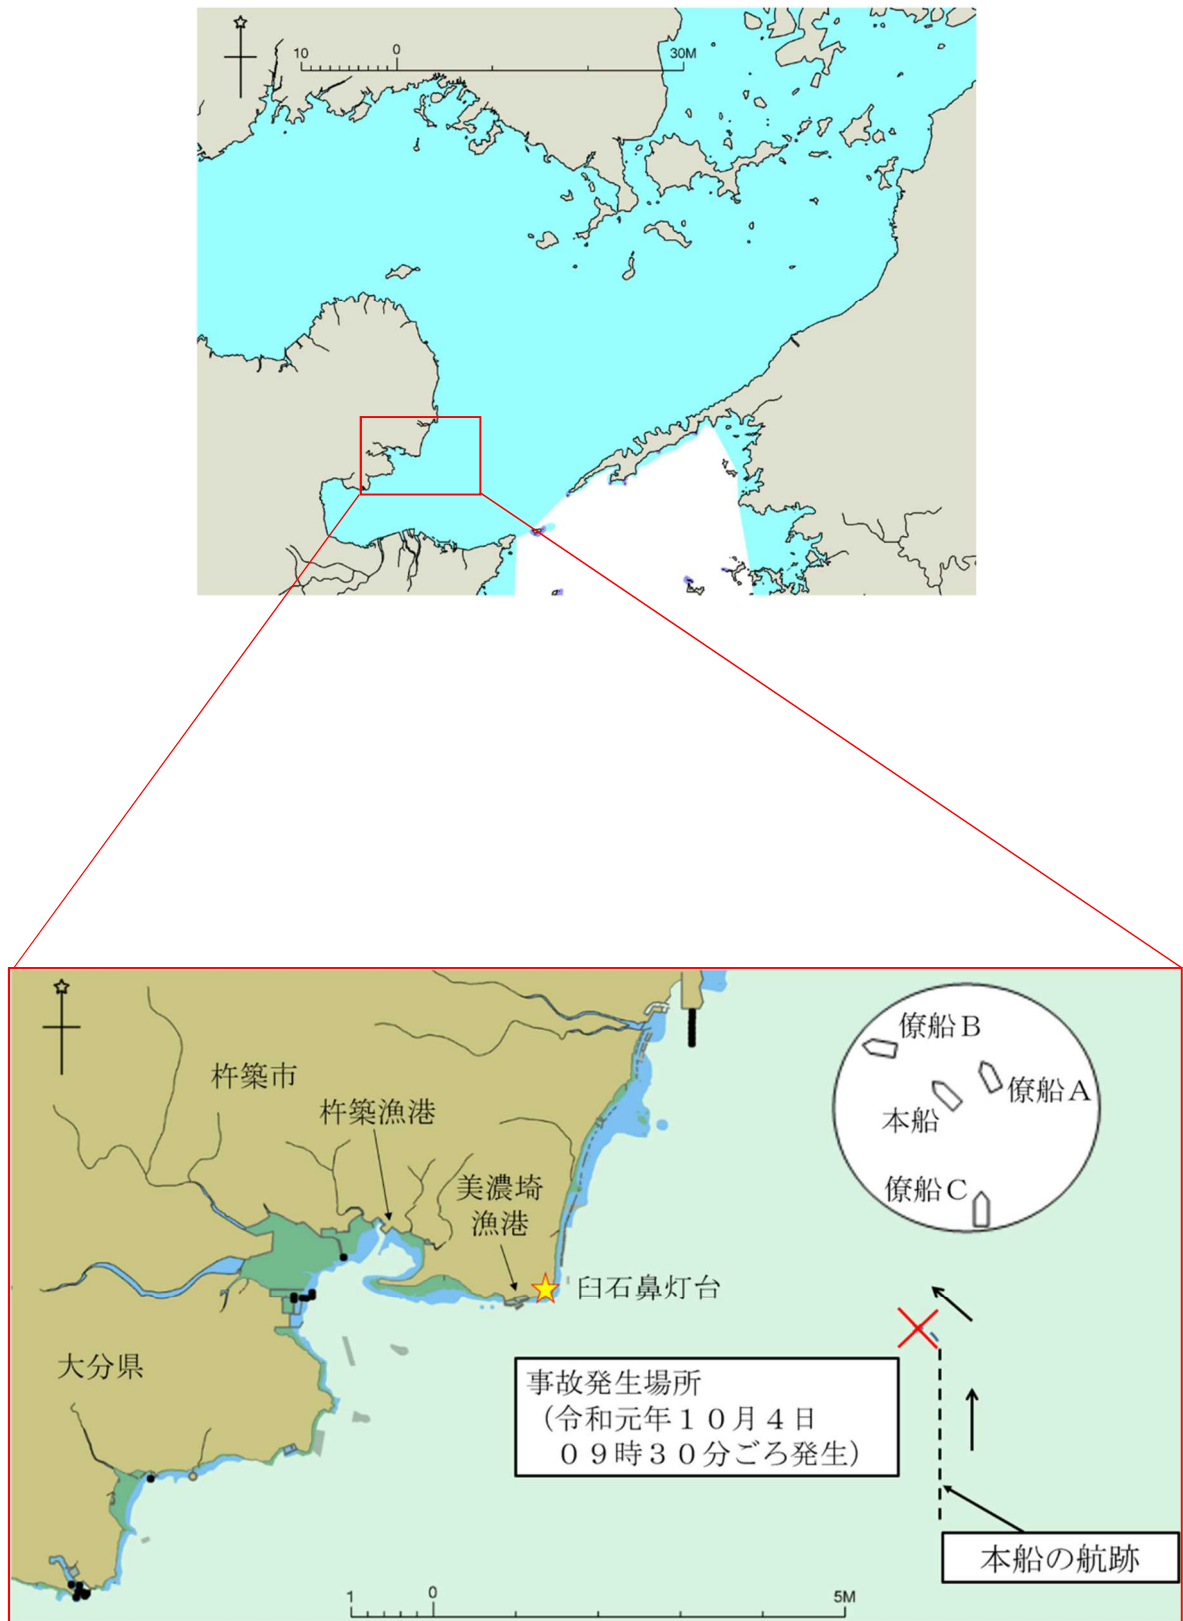
付図1 事故発生経過概略図

- (1) 本船は、僚船と共に10月4日06時30分ごろ守江港を出港し、07時40分ごろ漁網を投入し、本件2そう引き漁を開始した。
- (2) 本船は、09時10分ごろ、甲板員Aが、機関室が浸水して推進軸の付近から水しぶきが上がっているのを認めた。
- (3) 本船は、09時15～25分ごろ、甲板員Aが、本件ゴムホース接合部の締め付け用ホースバンドが切れていたので予備のホースバンドを取り付け、漏水が止まった。
- (4) 本船は、左転開始後、左舷側に傾いて海水が流入し、回頭しながら更に左舷側に大きく傾き、09時30分ごろえい航用ワイヤの伸出方向が左舷船尾方約45°まで変化したところで転覆した。
