船舶事故調査報告書

令和3年1月27日

運輸安全委員会（海事専門部会）議決

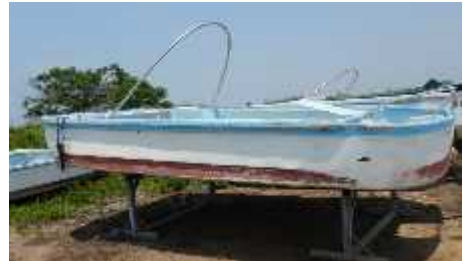
写真2 B船

<p>押され、07時00分ごろB船の左舷外板とD船の右舷外板との間に左手小指を挟まれた。</p> <p>船長Aは、機関を停止して間もなく、船尾方から異音がしたので振り返ったところ、左手を押さえてうずくまっている甲板員Aを認め、甲板員Aの負傷状況を確認した後、119番通報して救急車を要請した。</p> <p>甲板員Aは、A船により河内港に運ばれ、救急車で病院に搬送された後、左小指手指不全切断と診断された。</p> <p>(付図1 事故発生場所概略図、付図2 B船及びD船の接近状況概略図、付図3 B船及びD船の接触状況概略図、写真1 A船、写真2 B船、写真3 C船、写真4 D船 参照)</p>
<p>その他の事項</p>	<p>甲板員Aは、10月から翌年4月までののり養殖期間中に、また、船長Cは、地元ではえ縄漁に従事する傍ら、のり養殖繁忙期に、それぞれ作業員として4年前から船長Aに雇用されていた。</p> <p>C船は、D船の船首部外板に取り付けられた長さ約6mのロープ(化学繊維製、直径約10mm)を右舷船尾部のたつに掛け、D船をえい航していた。(図1参照)</p> <div data-bbox="619 1115 1145 1285" data-label="Diagram"> </div> <p>図1 C船のD船えい航状況</p> <p>船長Aは、ふだん、作業員に対し、船と船の間には手を入れないように注意をしていた。</p> <p>船長Cは、A船に向けて右舵を取る際、B船との距離を十分に隔て、大回りして航行すればよかったと本事故後に思った。</p>
<p>分析</p> <p>乗組員等の関与</p> <p>船体・機関等の関与</p> <p>気象・海象等の関与</p> <p>判明した事項の解析</p>	<p>A あり、C あり</p> <p>A なし、C なし</p> <p>A なし、C なし</p> <p>C船は、本件施設南方の水路において、D船をえい航し、船長Cが本件施設に係留中のA船に向けてB船の至近で右舵を取って回頭中、D船がB船の船尾部に接近した際、B船船尾部にいた甲板員Aが、D船の右舷外板を両手で押していたことから、予想外にD船に押され、B船の左舷外板とD船の右舷外板との間に左手小指を挟まれて負傷したものと推定される。</p> <p>甲板員Aは、B船に接近するD船が空船であったことから、D船を</p>

<p>両手で押し返せると思い、D船の右舷外板を押し込んだものと考えられる。</p> <p>船長Cは、C船がB船の南方を通過しようとしていた際、急に甲板員CからA船への接舷を依頼されたことから、B船の至近で右舵を取ったものと考えられる。</p>
原因	<p>本事故は、C船が、本件施設南方の水路において、D船をえい航し、船長CがB船の至近で右舵を取って回頭中、D船がB船の船尾部に接近した際、B船船尾部にいた甲板員Aが、D船の右舷外板を両手で押していたため、D船に押されてB船の左舷外板とD船の右舷外板との間に左手小指を挟まれたことにより発生したものと推定される。</p>
再発防止策	<p>今後の同種事故等の再発防止に役立つ事項として、次のことが考えられる。</p> <ul style="list-style-type: none"> ・ 自船に他船が接近して来た場合、船舶と船舶との間に手を挟まれないよう手で押そうとしないこと。 ・ 作業船をえい航しながら転舵する場合、周囲の船舶や施設との距離を十分に隔てること。
