船舶事故調査報告書

船種船名 貨物船 JIA DE
IMO番号 8989848
総トン数 1,925トン

事故種類 沈没

発生日時 令和元年10月12日 21時39分ごろ

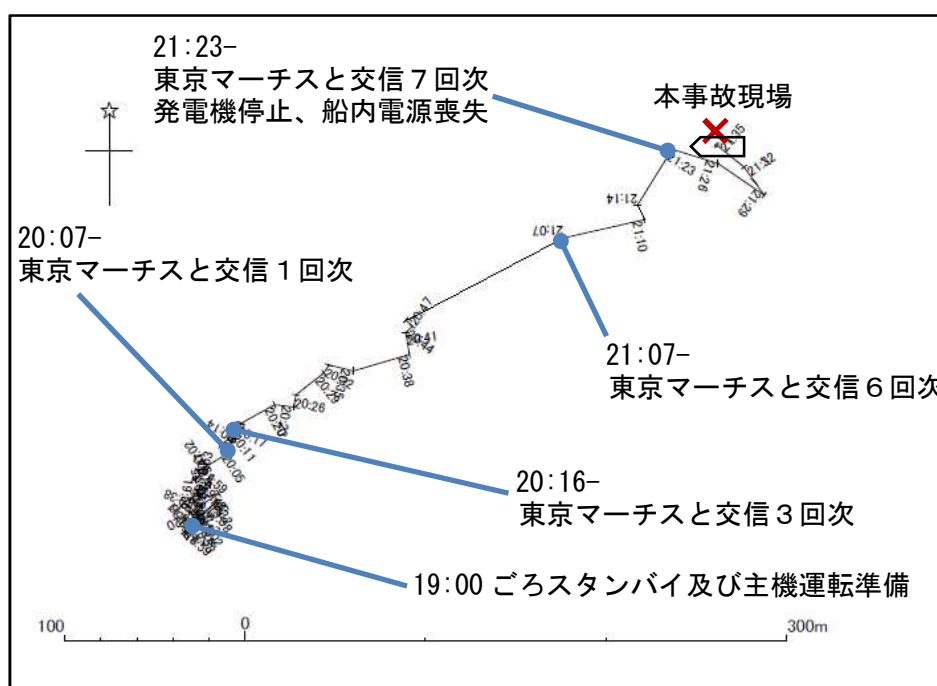
図1 本船の動静図（時刻はJST表示である）

本事故の発生日時は、令和元年10月12日21時39分ごろであり、発生場所は、川崎東扇島防波堤東灯台から137°1.0海里（M）付近であった。

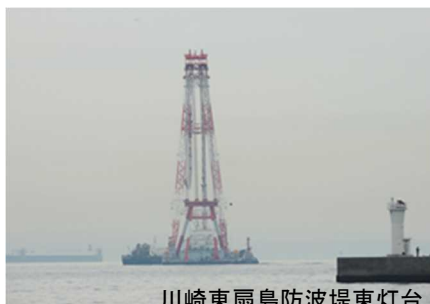
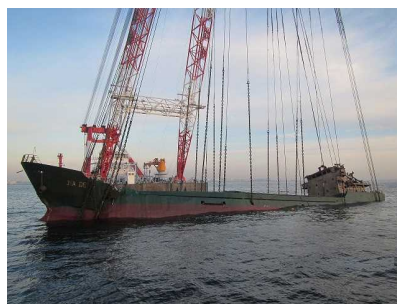
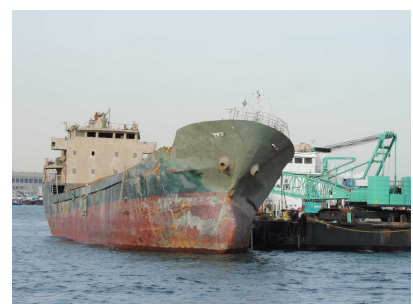
図2 本船の引揚げ作業

- ④ 海上保安庁は、測量船が03時00分ごろ東扇島南東方沖1.4M付近の海底で本船らしき物体をソナーで確認し、特救隊が05時50分ごろ、潜水捜索を行い、本事故現場付近の沈没船が本船であることを確認し、また、06時30分ごろまでに海上で乗組員2人及び船内で乗組員3人を発見して揚収した。
- ⑤ 本船は、海上保安庁が10月14日まで捜索を行った結果、神奈川県横須賀市沖の海上において乗組員1人が、また船内から乗組員1人が発見されて揚収されたものの、船長及び乗組員11人のうち、残る乗組員1人が行方不明のままであった。
- ⑥ A社は、令和2年2月13～15日、起重機船で本船の引揚げを行った際、行方不明となっていた乗組員1人を船内で発見し、A社から連絡を受けた海上保安庁は、14日、この乗組員1人を船内から揚収した。（図2参照）

海上保安庁の情報によれば、本船は、沈没し、本事故現場付近の水深約28mの海中で船首を南西方に向け、左舷側が上となって右舷方に傾斜した状態で着底していた。

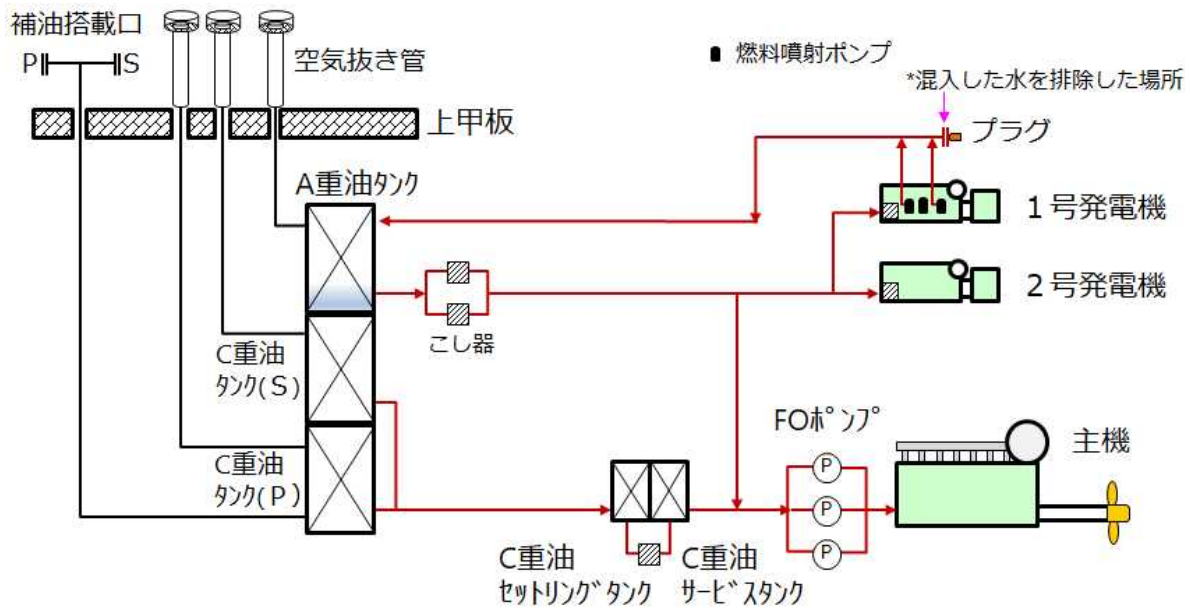
図 8 - 1 燃料油配管系統概略図

JIA DE が操舵不能となったのは、船体動揺によって上甲板上の空気抜き管からA重油タンクに混入した水が燃料油と共に発電機原動機の燃料油供給配管系統から発電機原動機に供給されたことから、同原動機のシリンダ内で燃焼不良又は不着火を起こし、発電機が停止して船内電源を喪失したことによるものと考えられる。

A重油は、船底甲板から上甲板近くまでの高さがあるA重油タンクに保管され、こし器を通り、発電機原動機及び出入港等のスタンバイ状態における主機に使用されていた。

- (1) 船長及び乗組員に対して、荒天が予想される際には、貨物倉通風筒の開口部蓋等の暴露甲板における開口部の閉鎖を確実に実施するよう指導すること。
- (2) 船長及び乗組員に対して、荒天時を含むいかなる状況でも十分な乾舷が維持できるよう、船体のコンディションを調整するよう指導すること。
- (3) 船長及び乗組員に対して、燃料油タンクの空気抜き管に水の浸入を防止するための管頭金物等が取り付けられていない場合には、水が混入した燃料油が発電機原動機等の燃料油供給系統に入らないよう、燃料油タンクのドレン排出作業を、荒天時の船体動揺があるときにも行うよう指導すること。
- (4) 船長及び乗組員に対して、非常時の総員退船に関し、携行品の持ち出し、船内から脱出する行動、救命胴衣及び適切な服装の着用並びに海上における生存技術に関する訓練を再度実施するよう指導すること。
- (5) 所有する船舶又は管理する船舶の貨物倉ハッチカバーの風雨密が保持されるよう保守整備を実施すること。

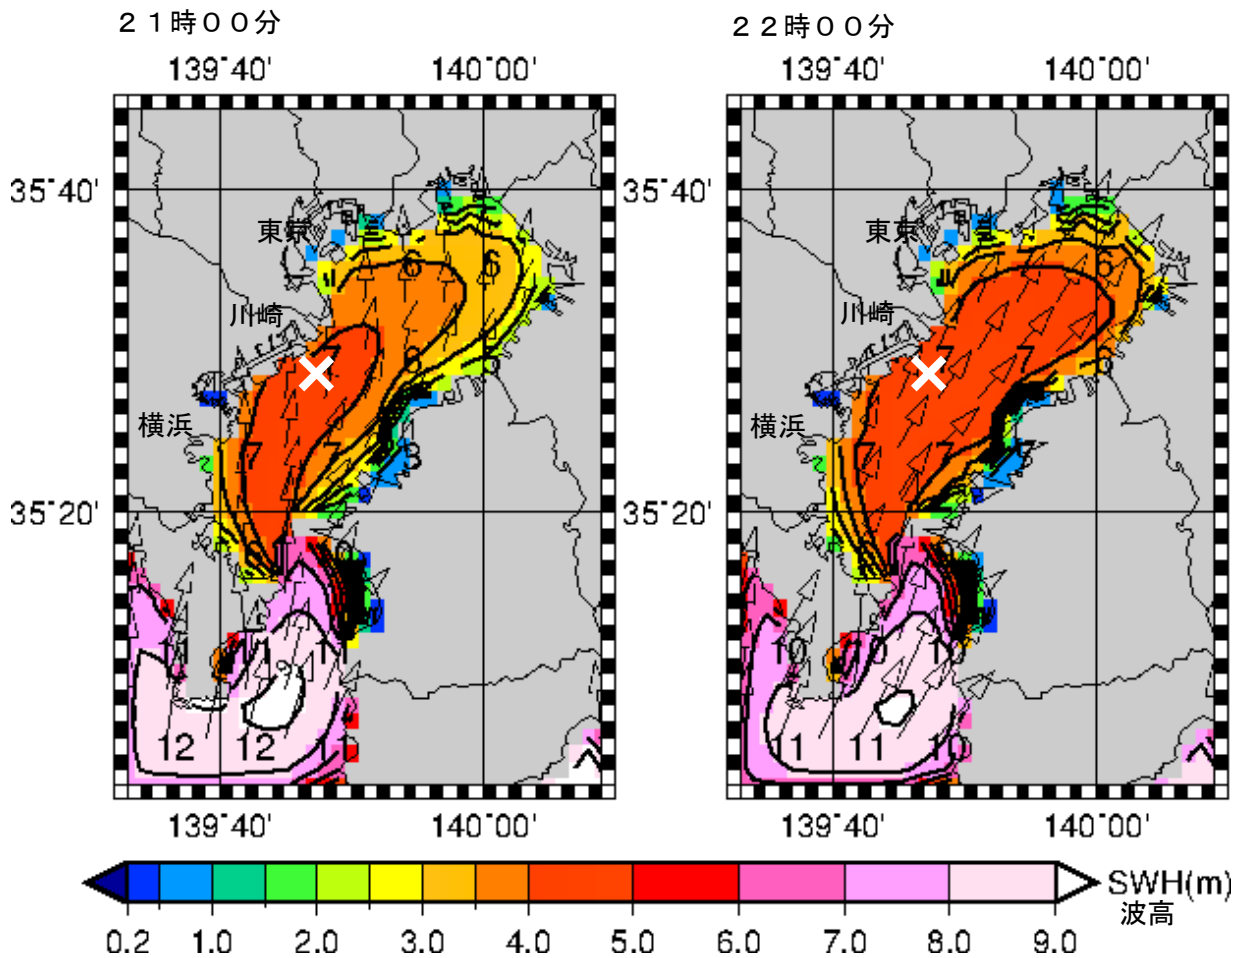
図10 東京湾における波浪状況

気象庁が浅海波浪モデル（水平解像度2kmの高解像度で、湾内等のごく狭い海域のみを解析するものであり、その結果は推定値である。）を使用して推定した東京湾における10月12日18時00分～22時00分の波浪及び風の状況（以下「本件波浪状況」という。）は、表7及び図10のとおりであり、21時から22時にかけて、波高4.0～5.0mの波が東京湾に拡がり、西から東に吹く風の成分が大きくなる時期であった。

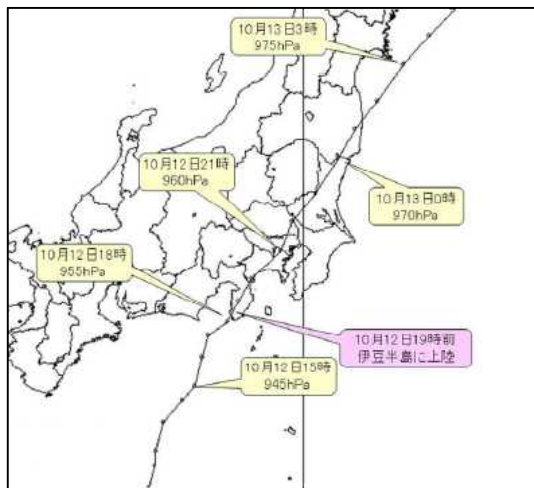
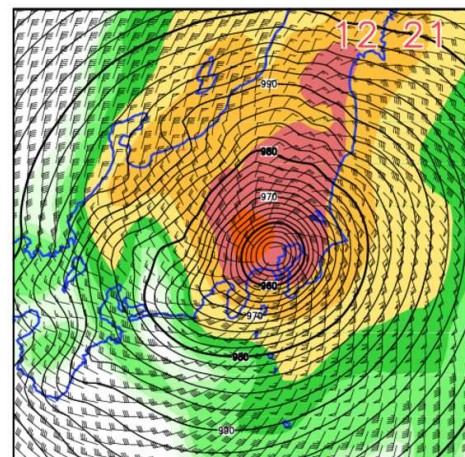
図 1 2 本件台風の経路（気圧及び風の状況） 出典元：気象庁ホームページより

気象庁のホームページに掲載された本件台風の経路は、図12のとおりであり、本船が錨泊していた京浜港が、本件台風の進行方向の右半円（危険半円）にあった。

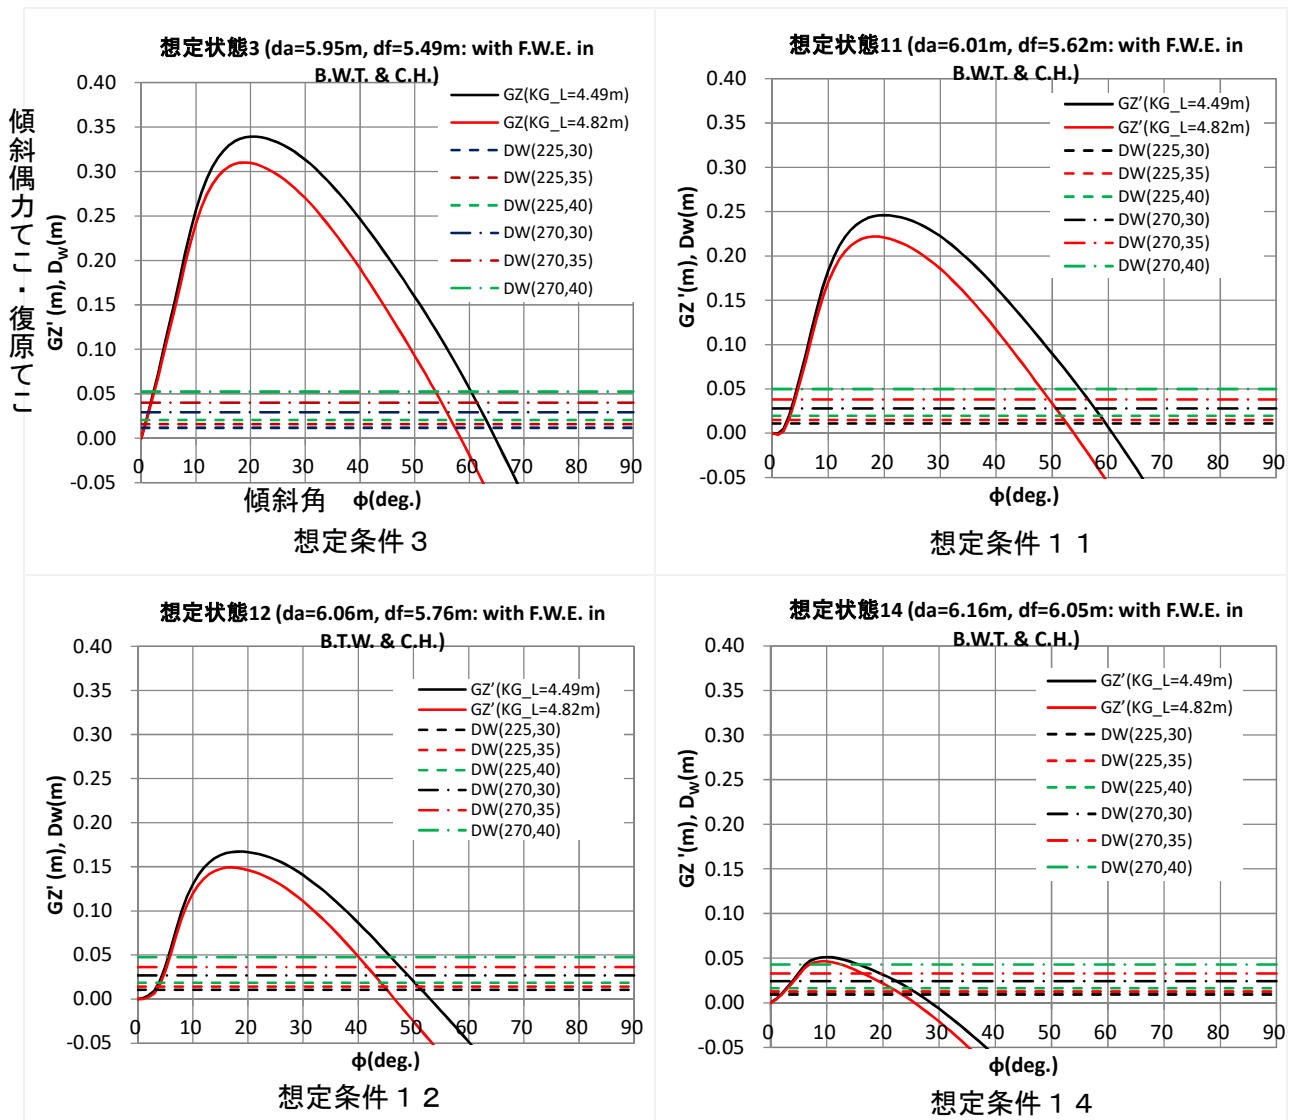
図 1 6 復原力と風による傾斜偶力てこ

2.9に記載した本船の船体動揺は、本件台風によって増勢した風及び波の影響を受けて発生したものであるが、ここで図15の下表に示す本件滞留水割合75%の状態の船体コンディションにおいて、表12のとおり風速、風向及び船首方位を変化させ、船体に作用した風による横傾斜モーメント及び傾斜角を解析した。

本船は、図15に示すとおり、貨物倉容積の 8% の浸水があった場合、復原力のピークがある傾斜角の約 10° を超えると波によって横転しやすい状況となり、傾斜角が $25.5^\circ \sim 28.5^\circ$ ともなれば復原力がほぼゼロとなり、本件台風による突風を受けたような場合、僅かなモーメントが作用することで横転が避けられない状態となった。

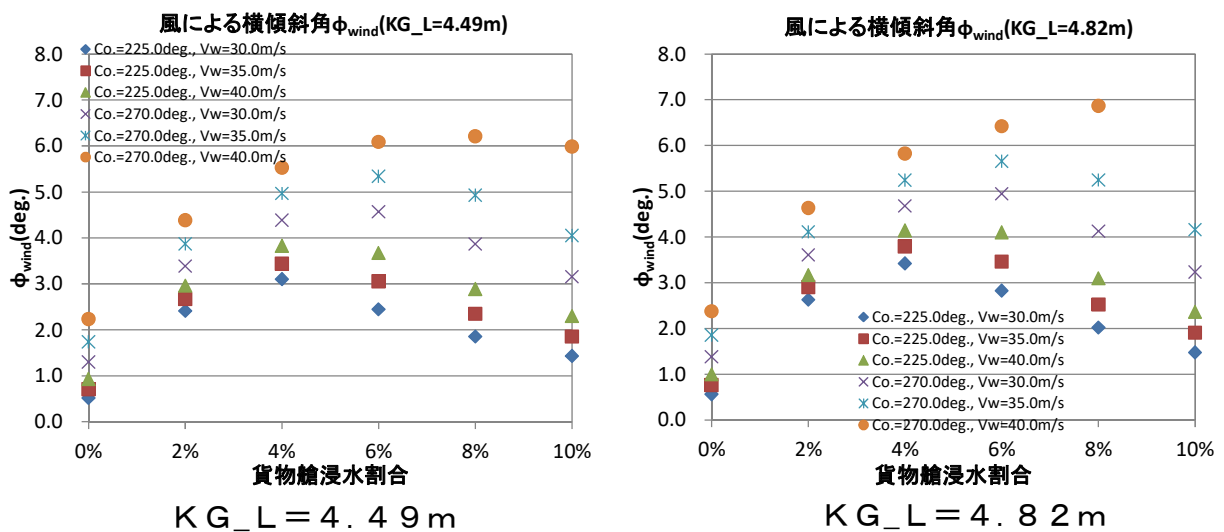
図 17 貨物倉への浸水状況と風による傾斜角

風による傾斜角の推定結果は、想定状態 3 と想定状態 11～15 の場合を表 14 に、貨物倉の浸水状況と風による傾斜角の状況を図 17 に示す。表中の塗りつぶした箇所は、風による傾斜角が、ブルワークの放水口が水没する傾斜角を超えた状態を表す。

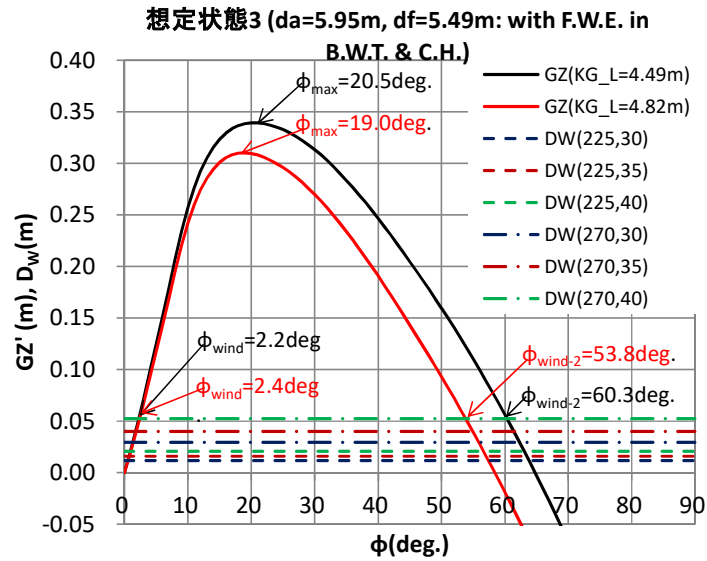
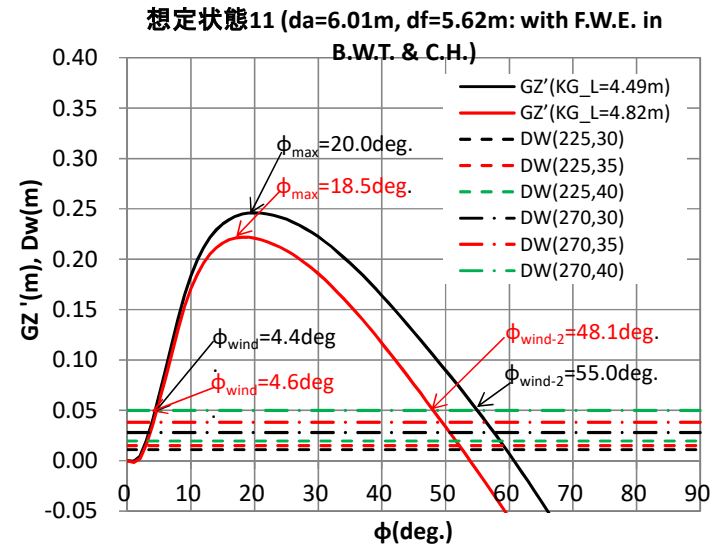
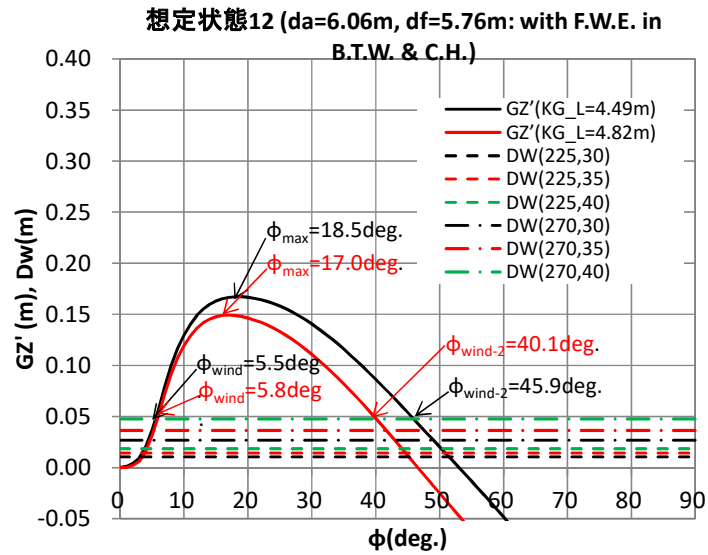
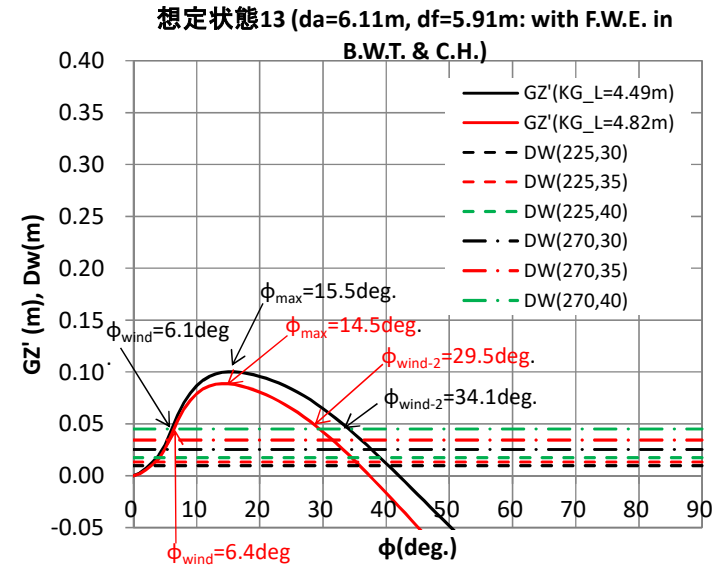
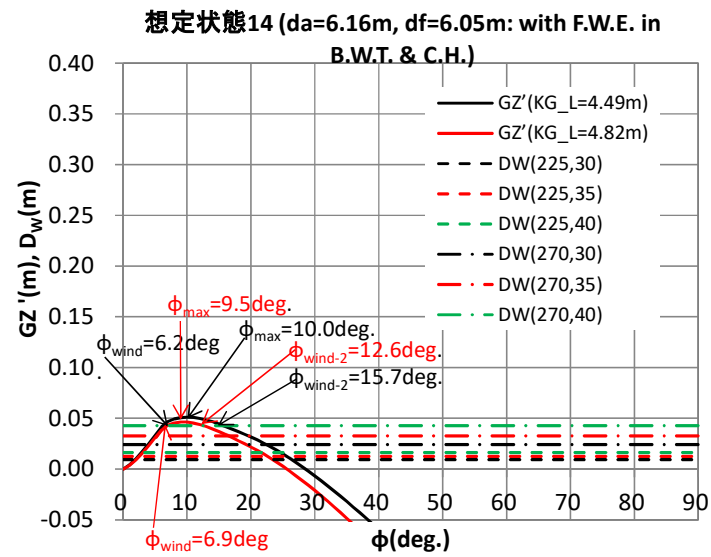
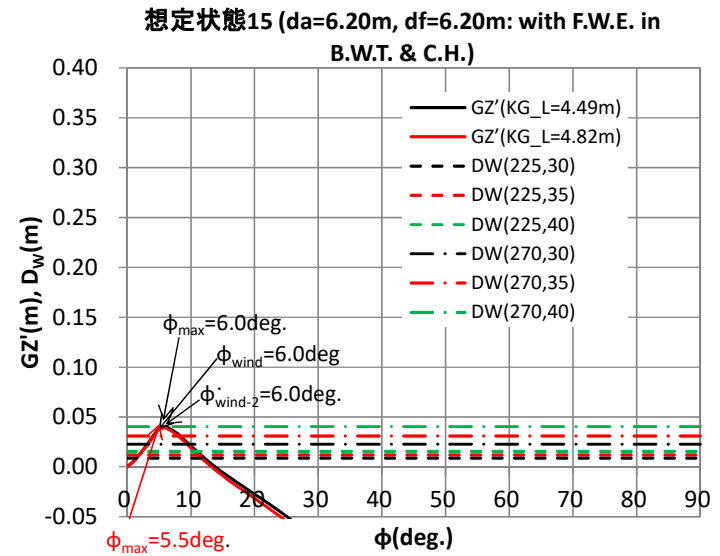
上述したように貨物艙への浸水が増加するに従い復原力 GZ' も傾斜偶力てこ D_W も減少するが、復原力 GZ' の減少の方がより顕著である。そのため、図6~図11において実線で示した復原力曲線 GZ' の横軸に平行な傾斜偶力てこ D_W より上方の部分に対応する残存復原力(GZ'_R)は、貨物艙への浸水が増加するのに伴い大きく減少していることが分かる。特に、図11に示した貨物艙浸水割合10%の状態(想定状態15)では、船首方位270度で風速40m/sの場合(傾斜偶力てこ: 緑一点鎖線)、軽荷状態の重心高さ $KG_L=4.49m$ の場合(黒実線)であっても、有効な復原力はほとんどなくなる。

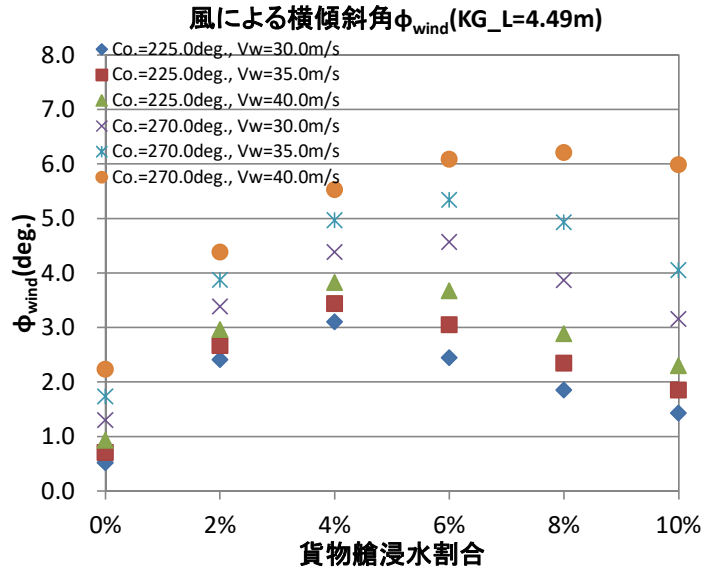
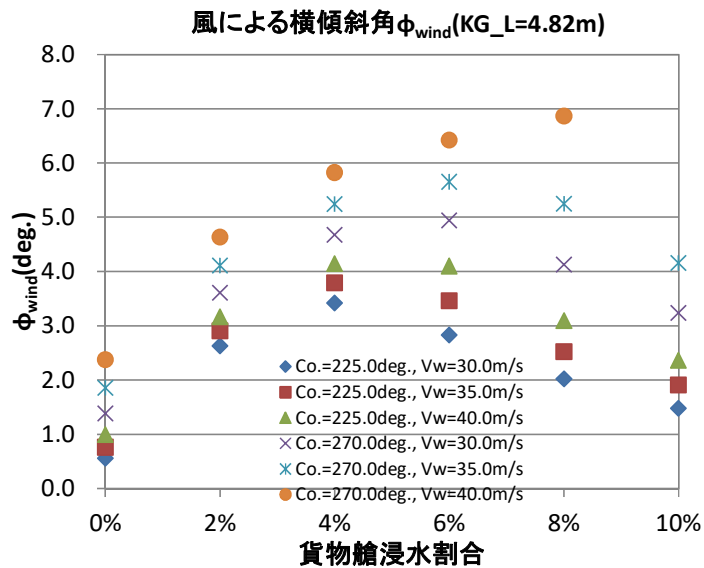
表 18, 表 19 及び図 12, 図 13 から、①相対風向が横風に近くなる船首方位が 270 度の場合の風による横傾斜角は、船首方位が 225 度の場合の 1.4～2.5 倍程度大きくなること、②風による横傾斜角が 5 度以上となるのは、船首方位が 270 度で貨物艙への浸水割合が 4% 以上となる状態に限られることなどが分かる。

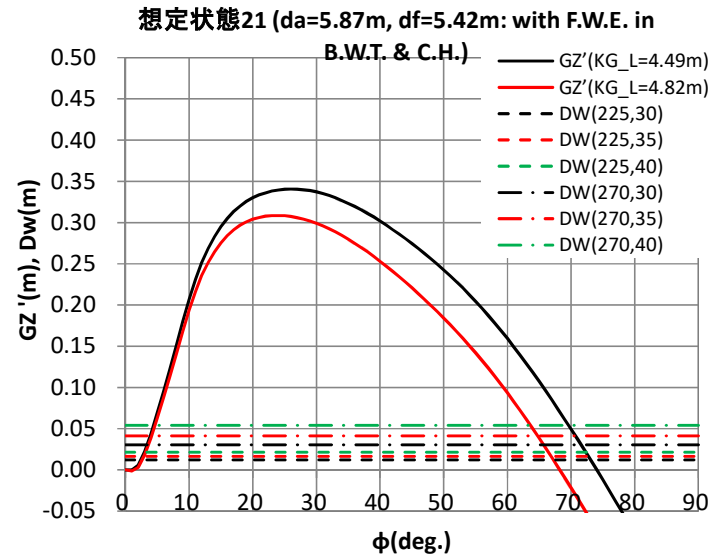
図 A1-4 復原力と風による傾斜偶力てこ（想定状態 21：貨物艙浸水割合 2%）

風による横傾斜角 ϕ_{wind} は、図 A1-3～図 A1-8 で復原力 (GZ') 曲線と傾斜偶力てこ (D_w) の交点の傾斜角に対応する (式(A1-3))。

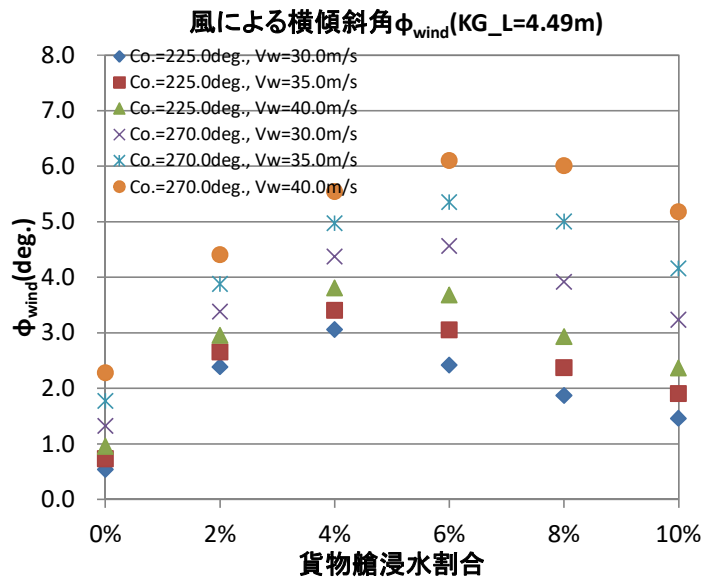
図 A1-9 風による横傾斜角 (貨物艙への浸水の影響 : $KG_L=4.49m$)

今回計算した状態では、船首方位及び風速が同じ条件で貨物艙への浸水量が増加した場合、浸水割合が4%（想定状態22）までは浸水量の増加に伴い風による横傾斜角は増加する。しかしながら、貨物艙への浸水量の増加に伴う復原力 GZ' と風による傾斜偶力 D_w の減少が一様でないため、浸水割合が4%を超えると、船首方位及び風速の組合せによっては、浸水量の増加に伴い横傾斜角が減少する場合がある。また、浸水割合が6%を超えると全ての船首方位及び風速の組合せで浸水量の増加に伴い横傾斜角が減少する。
