船舶事故調査報告書

令和3年2月17日

運輸安全委員会（海事専門部会）議決

事故種類	衝突（防波堤）
発生日時	令和2年3月7日 05時13分ごろ
発生場所	京浜港横浜第2区横浜外防波堤 横浜大黒防波堤西灯台から真方位282°1,880m付近 （概位 北緯35°27.2′ 東経139°40.5′）
事故の概要	貨物船第三 ^{ゆたか} 豊丸は、北西進中、防波堤に衝突した。 第三豊丸は、乗組員全員が負傷し、また、船首部に破口を生じ、防波堤は、側面に擦過傷を生じた。
事故調査の経過	令和2年3月18日、本事故の調査を担当する主管調査官（横浜事務所）ほか1人の地方事故調査官を指名した。 原因関係者から意見聴取を行った。
事実情報	
船種船名、総トン数	貨物船 第三豊丸、13トン
船舶番号、船舶所有者等	232-38606千葉、有限会社牧野船食
L×B×D、船質	15.40m×3.96m×2.04m、FRP
機関、出力、進水等	ディーゼル機関、389kW、平成19年2月
乗組員等に関する情報	船長 男性 76歳【昭和19年2月25日生】 一級小型船舶操縦士・特殊小型船舶操縦士・特定 免許登録日 昭和54年12月6日 免許証交付日 平成29年5月10日 （令和5年2月17日まで有効）
死傷者等	軽傷 3人（船長及び乗組員2人）
損傷	本船：船首部外板に破口 防波堤：側面に擦過傷
気象・海象	気象：天気 曇、風向 北、風力3、視界 良好 海象：波高 約0.3m
事故の経過	本船は、船長ほか2人が乗り組み、外国船舶に代納する資機材積み込みの目的で、令和2年3月7日03時30分ごろ、京浜港横浜第1区本牧ふ頭A突堤2号岸壁に向けて千葉港を出港した。 船長は、05時05分頃、横浜航路に至り、前路に視認した横浜外同防波堤の切り通しの両側に設置された緑灯と紅灯をいずれも側面標

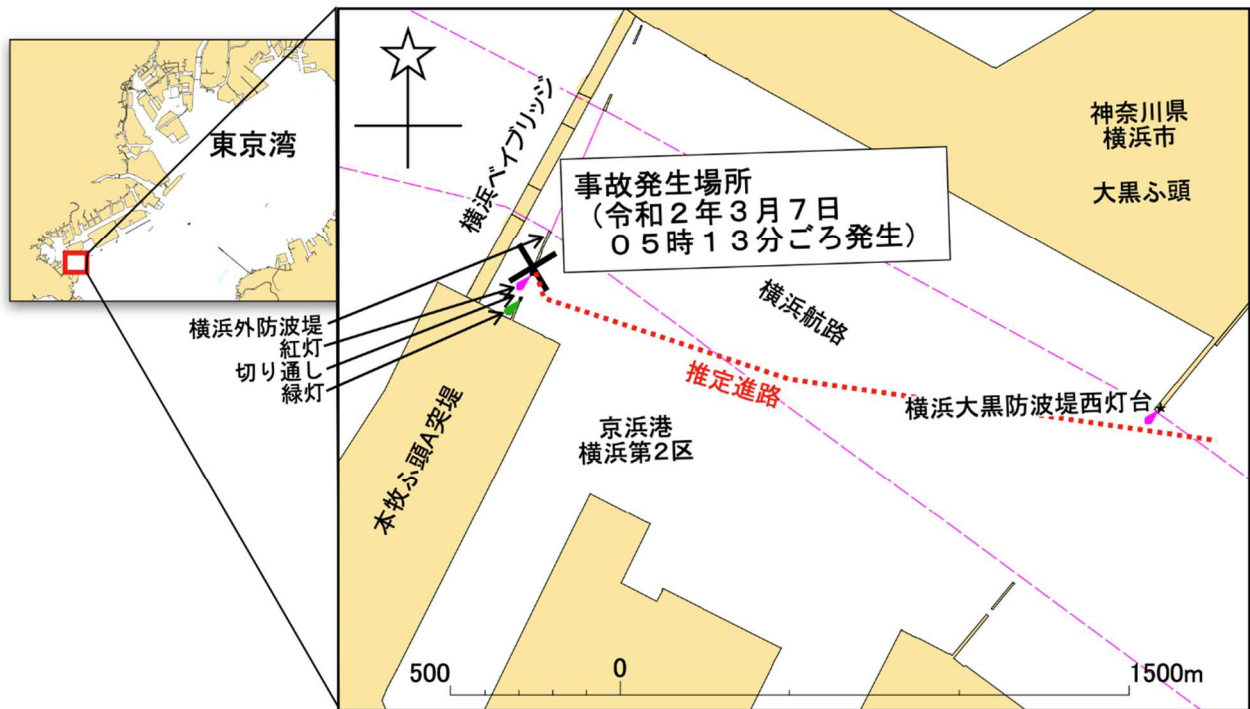
付図1 事故発生場所概略図

<p>識の灯浮標と思い、その間を航行することとし、以後、目視により、約17ノットの対地速力で北西進した。</p> <p>船長は、本牧ふ頭A突堤沖に至って同突堤との距離が近く感じ、右舷標識の灯浮標と思っていた紅灯を左舷直近にみて航過することとして僅かに右転した直後、05時13分ごろ、横浜外防波堤の切り通しから約5m北側に衝突した。</p> <p>本船は、船首部外板に破口を生じ、乗船者全員が軽傷を負った。</p> <p>船長は、本牧ふ頭A突堤2号岸壁で待機中の作業員に事故の発生を知らせて救急車の手配を依頼し、着岸後、同乗者2人を救急車に引き継いだのち、破口が生じた状態で代納業務を終わらせた。</p> <p>船長は、再び、本牧ふ頭A突堤2号岸壁に戻ってきたところ、海上保安庁から止め、業者のえい航で千葉港向け回航した。</p> <p>(付図1 事故発生場所概略図、写真1 本船及び損傷状況参照)</p>
<p>その他の事項</p>	<p>船長は、千葉港周辺において、約40年の代納業を営んでいたものの、今回、横浜の同業者の依頼を受けて、初めて横浜港周辺を航海した。</p> <p>船長は、今回の代納業務を行うにあたり、千葉港から横浜航路への航海については、事前に海図等の水路調査を行い、航海計器を確認しながら航行したものの、横浜航路以降については、港内航行であるので、目視で航行可能と思い、事前の水路調査を行っていなかった。</p> <p>船長は、視界は良かったものの、横浜外防波堤付近が暗くて見えず、また、レーダー及びGPSプロッターを確認していなかったため、横浜外防波堤及び切り通しの存在を認識していなかった。</p> <p>船長は、紅灯を灯浮標と思っていたので、同灯を左舷直近に見て航過しても支障ないと思った。</p> <p>船長は、事故後、レーダー及びGPSプロッター画面上に横浜外防波堤が表示されていたことに気付き、航海計器を確認していれば、本件事故の発生を防げたと思った。</p>
<p>分析</p> <p>乗組員等の関与</p> <p>船体・機関等の関与</p> <p>気象・海象等の関与</p> <p>判明した事項の解析</p>	<p>あり</p> <p>なし</p> <p>なし</p> <p>本船は、京浜港横浜第2区において、北西進中、船長が、横浜外防波堤の切り通しに設置された緑灯及び紅灯を灯浮標と思い、紅灯を左舷直近に見て航過しようとして右転したことから、同防波堤に向かう態勢となり、衝突したものと考えられる。</p> <p>船長は、千葉港から横浜航路への航海については、事前に海図等の水路調査を行い、航海計器を確認しながら航行したものの、横浜航路以降については、港内航行であり、目視で航行可能と思い、事前の水路調査を行っていなかったものと考えられる。</p>
