## 船舶事故調査報告書

令和3年2月24日

運輸安全委員会（海事専門部会）議決

事故種類	転覆
発生日時	令和元年11月30日 14時30分ごろ
発生場所	神奈川県横須賀市野比海岸南方沖 海瀬島灯台から真方位251° 1.42海里（M）付近 （概位 北緯35° 12.3′ 東経139° 42.5′）
事故の概要	ミニボート <sup>ひでまる</sup> 秀丸22は、錨泊中、転覆した。 秀丸22は、操縦者が死亡し、船外機に濡損を生じた。
事故調査の経過	令和元年12月5日、本事故の調査を担当する主管調査官（横浜事務所）ほか1人の地方事故調査官を指名した。 原因関係者からの意見聴取は、本人が本事故で死亡したため行わなかった。
事実情報 船種船名、総トン数 船舶番号、船舶所有者等 L×B×D、船質 機関、出力、進水等	ミニボート 秀丸22、総トン数なし なし、個人所有 2.88m×1.15m×0.49m、FRP ガソリン機関、1.47kW、不詳
乗組員等に関する情報	操縦者 男性 44歳 操縦免許 なし 同乗者 男性 47歳
死傷者等	死亡 1人（操縦者）
損傷	船外機に濡損
気象・海象	気象：天気 晴れ、風向 東北東、風速 約5m/s、視界 良好 海象：波高 約0.5m、水温 約18℃
事故の経過	本船は、操縦者及び友人である同乗者が乗り、釣りをを行う目的で、令和元年11月30日12時30分ごろ野比海岸南方沖の釣り場に向けて、野比海岸にある貸しポート店を出発した。 本船は、野比海岸南方沖付近で錨泊した状態で釣りを行った後、14時20分ごろ操縦者がこれから戻る旨を貸しポート店に電話連絡をした。 操縦者は後部で船尾方に向けて船外機の前に座り、同乗者が中央部の前部側に腰を掛けて前方を向き、操縦者が、船外機を始動しようとして、‘右手でリコイルスターターを引く操作’（以下「本件操作」と

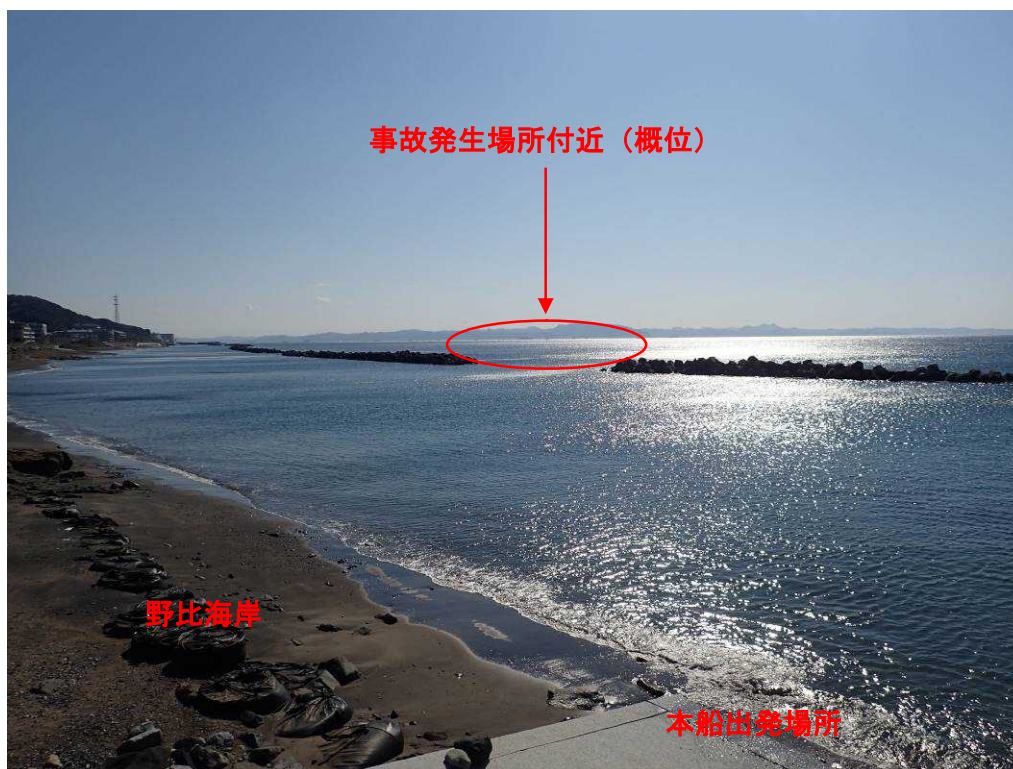
写真2 事故発生場所付近

<p>いう。)をしたが、船外機が始動しなかったので、本件操作を繰り返した際、強く引こうとして、座っていた体勢から中腰となり、重心が高い状態のまま、右舷側に重心が移動し、14時30分ごろ突然、船体が右舷側に大きく傾斜して転覆した。</p> <p>操縦者と同乗者は、海に投げ出され、14時45分ごろ、本船を復原させたが乗り込めず、船内は海水が一杯で排水できずにいたところ、波を受けて、再度、本船が転覆した。</p> <p>操縦者は、携帯電話を所持していたが、防水型ではなく、濡れて使用できなくなり、同乗者は防水型の携帯電話を所持していたが、身に付けていなかったため、本船が転覆した際、携帯電話を流失した。</p> <p>操縦者と同乗者は、転覆した本船の船底に<sup>つか</sup>掴まり、付近を通り掛かる船に救助されるのを待った。</p> <p>貸しボート店店主（以下店主については、「貸しボート店」を省略する。）は、15時00分ごろ帰港予定時刻になっても本船が戻って来ないので、海上を確認したところ、本船に人影が見えないので、所有しているボートで救助に向かった。</p> <p>操縦者は、助けを呼びに泳いで海岸へ向かう旨を同乗者に伝え、15時05分ごろ救命胴衣を着用した状態で泳いで付近の海岸を目指した。</p> <p>同乗者は、15時10分ごろ泳いで海岸を目指していた操縦者を見失った。</p> <p>同乗者は、15時20分ごろ転覆した本船の船底に掴まっていたところ、来援した店主のボートに引き揚げられた。</p> <p>店主は、15時45分ごろ118番通報し、通報を受けた海上保安庁、警察及び店主による操縦者の捜索が行われたが発見されず行方不明となった。</p> <p>本船は、店主のボートに<sup>い</sup>航され、野比海岸にある貸しボート店に陸揚げされた。</p> <p>操縦者は、12月1日06時45分ごろ、野比海岸東側防波堤の消波ブロック東端付近に遺体で漂着しているところを、近くを通りかかった漁船により発見され、通報を受けた消防及び警察が収容し、近くの海上保安部に搬送後、医師により死亡が確認され、溺死と検案された。</p> <p>（付図1 事故発生場所概略図、写真1 本船、写真2 事故発生場所付近 参照）</p>
