船舶事故調査報告書

船種 船名 コンテナ船 APL PUSAN
IMO番号 9234123
総トン数 25,305トン

船種 船名 貨物船 晶徳丸
船舶番号 136463
総トン数 391トン

事故種類 衝突
発生日時 令和元年10月15日 04時22分32秒ごろ
発生場所 神奈川県横須賀市横須賀港北東方沖の浦賀水道航路
第2海堡灯台から真方位317° 1.3海里付近
(概位 北緯35° 19.7' 東経139° 43.4')

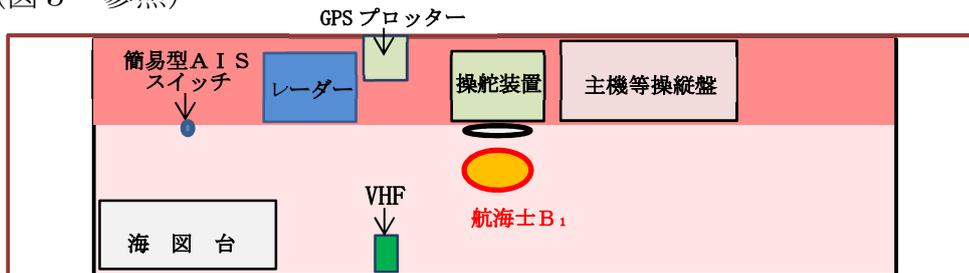
図5 B船の船橋内機器配置等概略図

船長B及び航海士B₁の口述によれば、本事故当時、船体、機関及び機器類に不具合又は故障はなかったものの、B₂社担当者によれば、B船に搭載された簡易型AIS（目的地情報入出力不可）は、本事故当時、乗組員が気付かずにスイッチに触れたことにより、電源が断となっていた。

2.1及び2.5.3から、A船及びB船は、本事故当時、船体、機関及び機器類に不具合又は故障はなく、法定灯火を表示して航行しており、また、B船は、簡易型AISの電源が断となっていたものと考えられる。
