船舶事故調査報告書

事故種類	乗組員行方不明
発生日時	令和元年10月19日 08時40分ごろ
発生場所	長崎県対馬市下島西方沖 郷崎灯台から真方位248°9.2海里（M）付近 （概位 北緯34°16.4′ 東経129°02.0′）
事故の概要	漁船第二あけぼの丸は、揚網作業中、乗組員1人が落水して行方不明となった。
事故調査の経過	令和2年1月8日、本事故の調査を担当する主管調査官（門司事務所）ほか1人の地方事故調査官を指名した。 原因関係者から意見聴取を行った。
事実情報 船種船名、総トン数 船舶番号、船舶所有者等 L×B×D、船質 機関、出力、進水等	漁船 第二あけぼの丸、75トン 129649、株式会社浜田あけぼの水産（A社） 27.50m（Lr）×5.80m×2.45m、鋼 ディーゼル機関、617kW、平成3年9月1日
乗組員等に関する情報	船長 男性 47歳 五級海技士（航海） 免許年月日 平成7年8月31日 免状交付年月日 平成27年6月10日 免状有効期間満了日 令和2年8月30日 甲板長 男性 32歳 技能実習生A 男性 23歳 インドネシア共和国籍
死傷者等	行方不明 1人（技能実習生A）
損傷	なし
気象・海象	気象：天気 晴れ、風向 北、風力 2、視界 良好 海象：波向 北、波高 約2m、水温 約24℃
事故の経過	本船は、船長、甲板長及び技能実習生Aほか8人（日本国籍7人、インドネシア共和国籍1人）が乗り組み、僚船と共に、沖合底引き網漁（以下「本件2そう引き漁」という。）の目的で令和元年10月19日02時ごろ山口県下関市下関漁港を出港し、10時50分ごろ下島西方沖の漁場に到着後、操業を始めた。

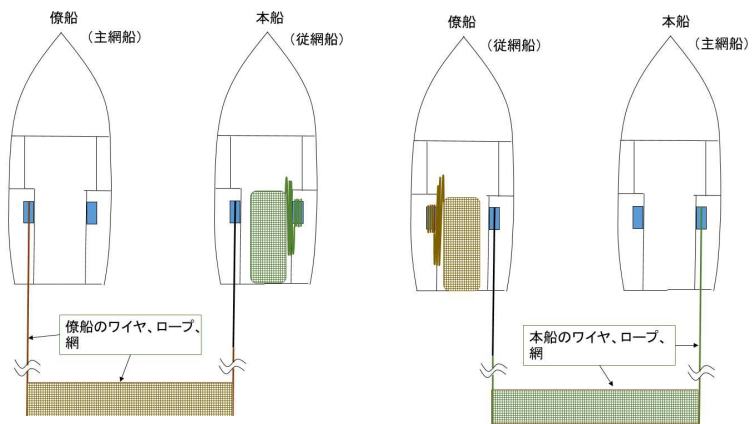
図1 僚船の網等を使用する場合

本件2そう引き漁は、両網船（本船、僚船）搭載の網を、それぞれのえい航用ロープ及びワイヤを交互に使用して約2時間ずつえい網する形態で、本事故当日は、最初に僚船の網をえい網し、終了後同網を僚船に揚収して本船の網を投入し、以後同様に繰り返して作業を行う予定であった。（図1、図2参照）
