# 船舶事故調査報告書

令和3年2月24日

運輸安全委員会（海事専門部会）議決

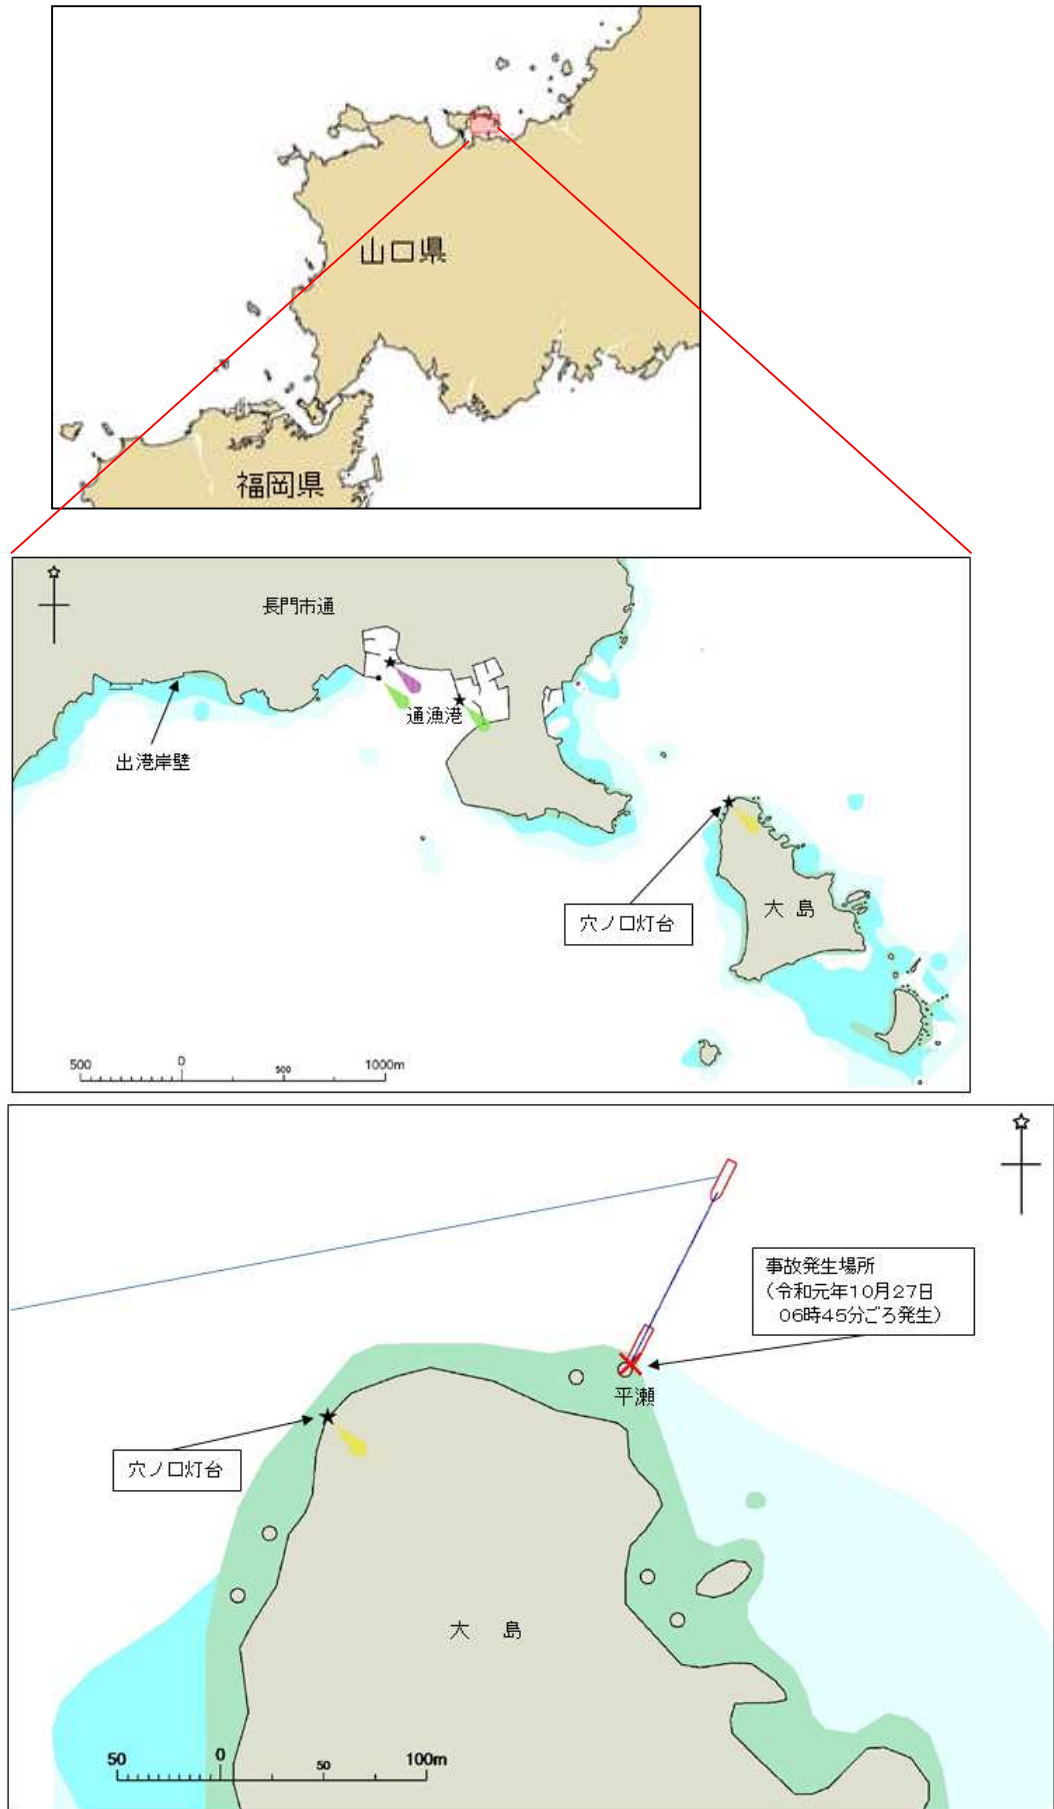
付図1 事故発生場所概略図

船長は、平瀬に向け約2ノットの対地速力で南西進させ、防舷材のタイヤが取り付けられた船首先端部が平瀬に対してほぼ直角になるように操船し、船首先端部を岩に押しつけようとしたところ、右舷後方からの波を受け、船首先端部が瀬渡しする予定場所である岩場から少し西側にずれた岩場（以下「本件岩場」という。）に着き、機関を前進として船首先端部を岩に押しつけた状態となった。

釣り客Aは、船首先端部から約50cm高い本件岩場に右脚を掛け、左脚を本件岩場に引き上げようと左脚が本船から離れた瞬間、波の影響で船首先端部が一瞬岩から離れ、06時45分ごろ、左脚を本件岩場に引き上げ終わる前に揺れ戻ってきた船首先端部と岩との間に左脚を挟まれた。
