船舶事故調査報告書

令和3年2月10日

運輸安全委員会（海事専門部会）議決

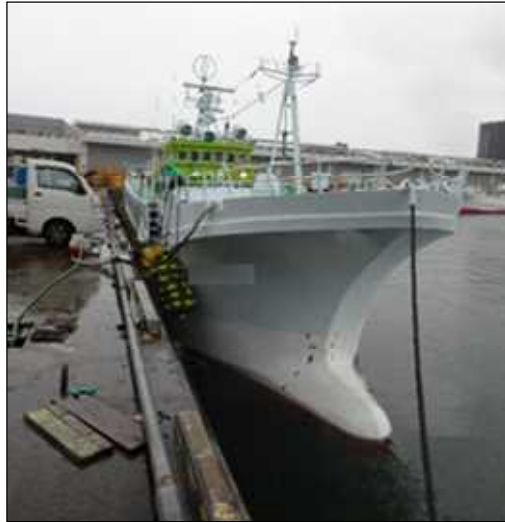
図1 本船

本船は、9月30日03時00分ごろ金華山東方沖の漁場に至り、漁労長が、操舵室で右舷船首部にあるラインホーラ（幹縄巻揚げ機）で幹縄を巻く操作を行い、操業及び操船指揮に当たり、船長が上甲板で他の乗組員全員を指揮して操業を開始した。（図1参照）
