# 船舶事故調査報告書

令和3年3月24日

運輸安全委員会（海事専門部会）議決

事故種類	乗組員死亡
発生日時	令和2年9月2日 05時20分ごろ
発生場所	北海道豊頃町 <sup>とよころ</sup> 大津漁港南東方沖 十勝大津灯台から真方位132°15.2海里（M）付近 （概位 北緯42°30.0 東経143°53.0）
事故の概要	漁船第十五富丸 <sup>とみ</sup> は、操業中、機関長がトロールウィンチ駆動部の左舷側クラッチ等に巻き込まれて死亡した。
事故調査の経過	令和2年9月3日、本事故の調査を担当する主管調査官（函館事務所）ほか1人の地方事故調査官を指名した。 原因関係者から意見聴取を行った。
事実情報 船種船名、総トン数 船舶番号、船舶所有者等 L×B×D、船質 機関、出力、進水等	漁船 第十五富丸、160トン 141240、金井漁業株式会社 38.39m×7.80m×4.61m、鋼 ディーゼル機関、1,029kW、平成22年6月
乗組員等に関する情報	船長 44歳 四級海技士（航海）（履歴限定） 免許年月日 平成15年8月8日 免状交付年月日 平成30年6月22日 免状有効期間満了日 令和5年10月22日 機関長 40歳 四級海技士（機関）（機関限定） 免許年月日 平成19年8月31日 免状交付年月日 平成29年8月22日 免状有効期間満了日 令和4年8月30日
死傷者等	死亡 1人（機関長）
損傷	なし
気象・海象	気象：天気 曇り、風向 東、風速 約5m/s、視界 良好 海象：波高 約1.5m
事故の経過	本船は、船首方に操舵室、船尾方に機関室、操舵室後方にトロールウィンチを配置し、船長、漁労長、機関長及び機関士ほか12人が乗り組み、油圧機器調整の目的で整備業者2人を乗せ、令和2年9月2日00時00分ごろ北海道釧路市釧路港を出港した。

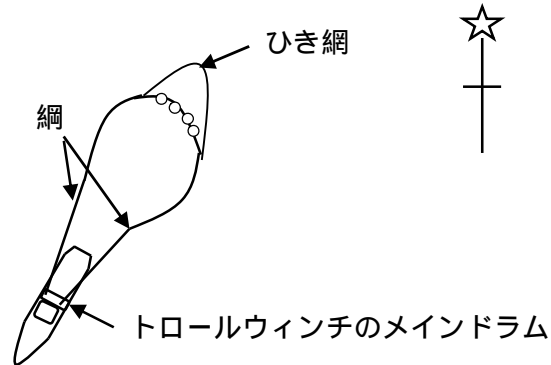
図1 かけ回し式による沖合底びき網漁の状況(イメージ)

本船は、04時30分ごろ大津漁港南東方沖の漁場においてかけ回し式による沖合底びき網漁の操業を開始し、投網を終えた後、船長が操舵室で操船に、機関長が機関室で当直に、甲板員1人がトロールウィンチの船尾側でひき網等の監視にそれぞれ当たり、機関士及び他の乗組員は食堂等で待機を始めた。(図1、図2参照)
