船舶事故調査報告書

令和3年4月28日

運輸安全委員会（海事専門部会）議決

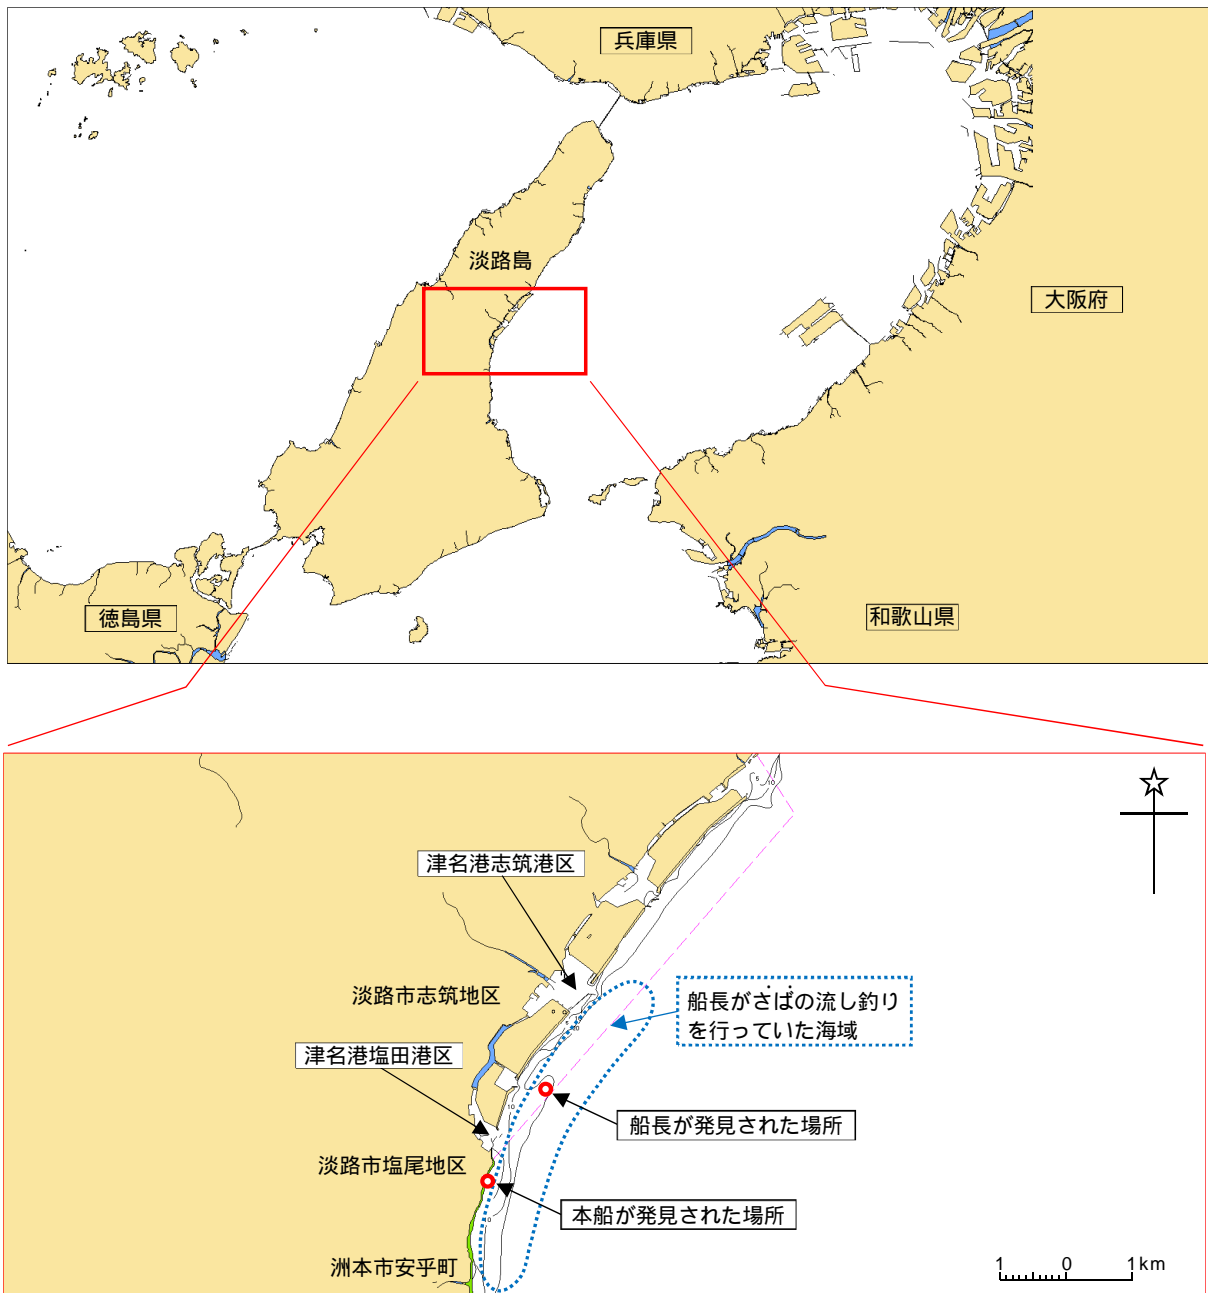
付図1 事故発生場所概略図

事故種類	乗組員死亡
発生日時	令和2年7月16日 07時30分ごろ
発生場所	不明（兵庫県淡路市志筑地区東方沖～兵庫県洲本市安乎町東方沖までの海岸線に沿った海域）
事故の概要	プレジャーボートスミ丸は、流し釣りをを行いながら航行中、船長が落水して溺死した。
事故調査の経過	令和2年7月21日、本事故の調査を担当する主管調査官（神戸事務所）ほか1人の地方事故調査官を指名した。 原因関係者からの意見聴取は、本人が本事故で死亡したため、行わなかった。
事実情報 船種船名、総トン数 船舶番号、船舶所有者等 L×B×D、船質 機関、出力、進水等	プレジャーボート スミ丸、5トン未満 250-11260兵庫、個人所有 5.52m(Lr)×1.99m×0.97m、FRP ガソリン機関（船外機）14.7kW、昭和60年6月
乗組員等に関する情報	船長 71歳 一級小型船舶操縦士・特殊小型船舶操縦士・特定 免許登録日 昭和51年5月11日 免許証交付日 平成28年4月18日 (令和3年12月25日まで有効)
死傷者等	死亡 1人（船長）
損傷	左舷船底部外板に破口を伴う擦過傷、船外機の脱落、プロペラ翼に欠損及び曲損
気象・海象	気象：天気 曇り、風向 北西、風力 1、視界 良好 海象：海上 平穏、潮汐 下げ潮の中央期、水温 約25 日出時刻：05時00分
事故の経過	本船は、船長が1人で乗り組み、釣りの目的で、令和2年7月16日05時00分ごろ淡路市津名港志筑港区の定係地を出航した。 船長の友人（以下「友人A」という。）は、自身が操船する船で釣り場に向けて航行中、05時40分ごろ津名港塩田港区沖において本船及び船長の別の友人（以下「友人B」という。）が運航する遊漁船を認め、船長と友人Bが釣果等について会話していると思った。 友人Bは、遊漁中、07時00分ごろ塩田港区沖において本船と本船

船長は、その後、海上保安庁の巡視船艇及び航空機によって捜索が続けられたものの、発見されずに行方不明となり、7月24日津名港塩田港区沖で発見され、司法解剖の結果、死因が短時間での溺死の疑い、死亡推定時刻が07時30分ごろとされた。
