## 船舶事故調査報告書

令和3年4月28日

事故種類	衝突（灯浮標）
発生日時	令和2年7月1日 09時30分ごろ
発生場所	熊本県熊本市熊本港 百貫港灯台から真方位217°3.1海里（M）付近 （概位 北緯32°45.6 東経130°34.0）
事故の概要	旅客フェリーオーシャンアローは、西進中、灯浮標に衝突した。 オーシャンアローは、左舷ダブルステップバウに擦過傷を生じ、また、灯浮標は、櫓が倒壊した。
事故調査の経過	令和2年7月6日、本事故の調査を担当する主管調査官（長崎事務所）ほか1人の地方事故調査官を指名した。 原因関係者から意見聴取を行った。
事実情報 船種船名、総トン数 船舶番号、船舶所有者等 L×B×D、船質 機関、出力、進水等	旅客フェリー オーシャンアロー、1,674トン 135447、熊本フェリー株式会社 72.09m×12.90m×4.50m、軽合金 ディーゼル機関2基、6,000kW（合計）、平成9年11月13日
乗組員等に関する情報	船長 49歳 四級海技士（航海） 免許年月日 平成9年6月3日 免状交付年月日 平成28年12月2日 免状有効期間満了日 令和4年6月2日
死傷者等	なし
損傷	本船 左舷ダブルステップバウに擦過傷 灯浮標 櫓が倒壊
気象・海象	気象：天気 晴れ、風向 南西、風速 約13m/s、視界 良好 海象：波高 約0.5m
事故の経過	本船は、船長ほか7人が乗り組み、旅客19人を乗せ、乗用車12台、バイク1台を積載し、令和2年7月1日09時25分ごろ長崎県島原市島原港に向けて熊本港のフェリー岸壁の棧橋を離棧した。 本船は、船橋で船長が手動操舵で操船し、機関長が機関操作に当たり、GPSプロッター及びレーダーを作動させ、約14ノット（kn）

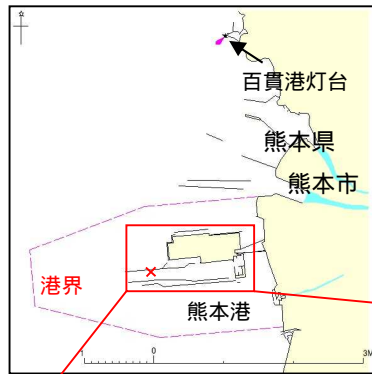
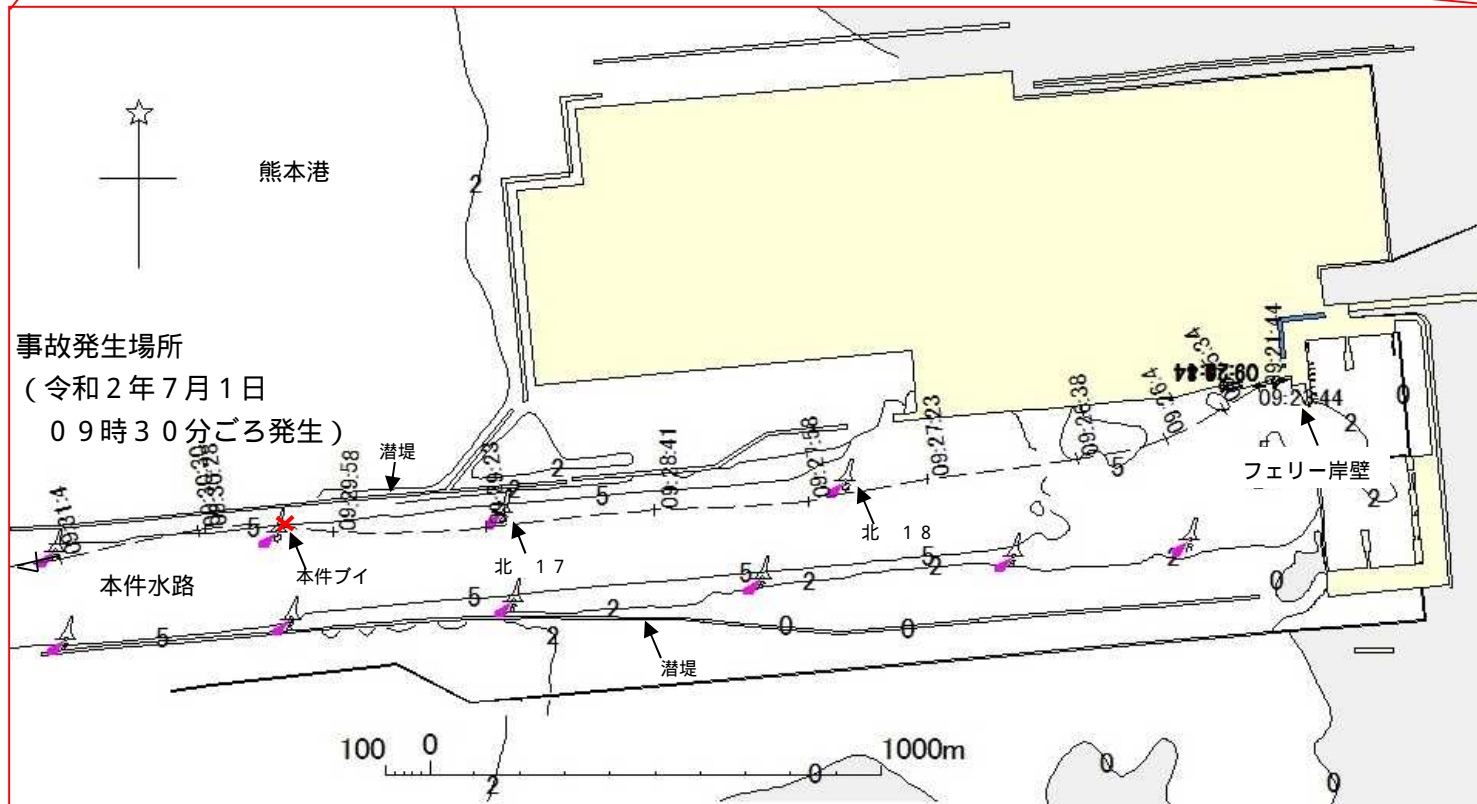
付図1 航行経路図

<p>の速力（対地速力、以下同じ。）で熊本港内の水路（以下「本件水路」という。）北端を示すブイに沿って西進した。</p> <p>本船は、北-18と称するブイを通過した後、風速約13m/sの南西風を受けて圧流されていたので、船長が当て舵を左方に3～4°取りながら、本件水路北端から目測で約10mの間隔を取って約17knに増速して西進していた。</p> <p>船長は、本船が北-17と称するブイを通過した後、本件水路北端から目視で約15mの間隔を取って舵を中央に戻し、本船と本件水路北端との距離をGPSプロッターで確認しようとした。</p> <p>船長は、GPSプロッターの画面が0.4Mレンジと広域表示であり、本船の表示位置が画面中央からずれていたため、カーソル等を操作して詳細表示及び広域表示を繰り返し、ブイが見易い0.05Mレンジに調整するのに約30秒間かかった。</p> <p>船長は、本船が風圧により本件水路北端の北方に流されているのを認め、慌てて左舵約10°を取ったところ、09時30分ごろドンという衝撃を受け、北-15と称するブイ（以下「本件ブイ」という。）に衝突したかもしれないと思った。</p> <p>船長は、運航管理者に本件ブイに衝突した可能性があることを連絡したところ、島原港から復航する際に本件ブイの損傷状況を確認するように指示を受け、復航中に本件ブイが破損していることを確認して衝突したことを認めた。</p> <p>運航管理者は、船長から本件ブイの破損の報告を受けて118番通報を行った。</p> <p>（付図1 航行経路図、付表1 本船のAIS記録（抜粋）、写真1 本船、写真2 本船の損傷状況、写真3 本件ブイの損傷状況 参照）</p>
<p>その他の事項</p>	<p>本船は、超細長双胴船（SSTH：Super Slender Twin Hull）と呼ばれる船型を採用した高速の双胴船であり、喫水が船首約1.62m、船尾約1.85mであった。</p> <p>本船は、熊本港と島原港の間を1日6往復していた。</p> <p>船長は、ふだん本件水路で島原港に向けて出航する際、入航するフェリーがいる場合があるので、本件水路北端に沿って約15mの間隔を取って操船していた。</p> <p>船長は、GPSプロッターが約2年前に交換されたものの、操作に不慣れであった。</p> <p>船長は、出航前からGPSプロッターをブイが見易いように調整していればよかったと本事故後に思った。</p> <p>船長は、本船での船員の経験が約22年あり、船長としての経歴は約7年あった。</p> <p>海上保安庁刊行の九州沿岸水路誌（平成28年3月刊行）によれ</p>
